ГЕОРАДАРНОЕ ИССЛЕДОВАНИЕ

Производственное здание RG-Brands

Цель обследования: Выявление причин разлома поверхности пола. Также, определение технического состояния грунта, выявление зон разуплотнения, пустот и прочих аномалий.

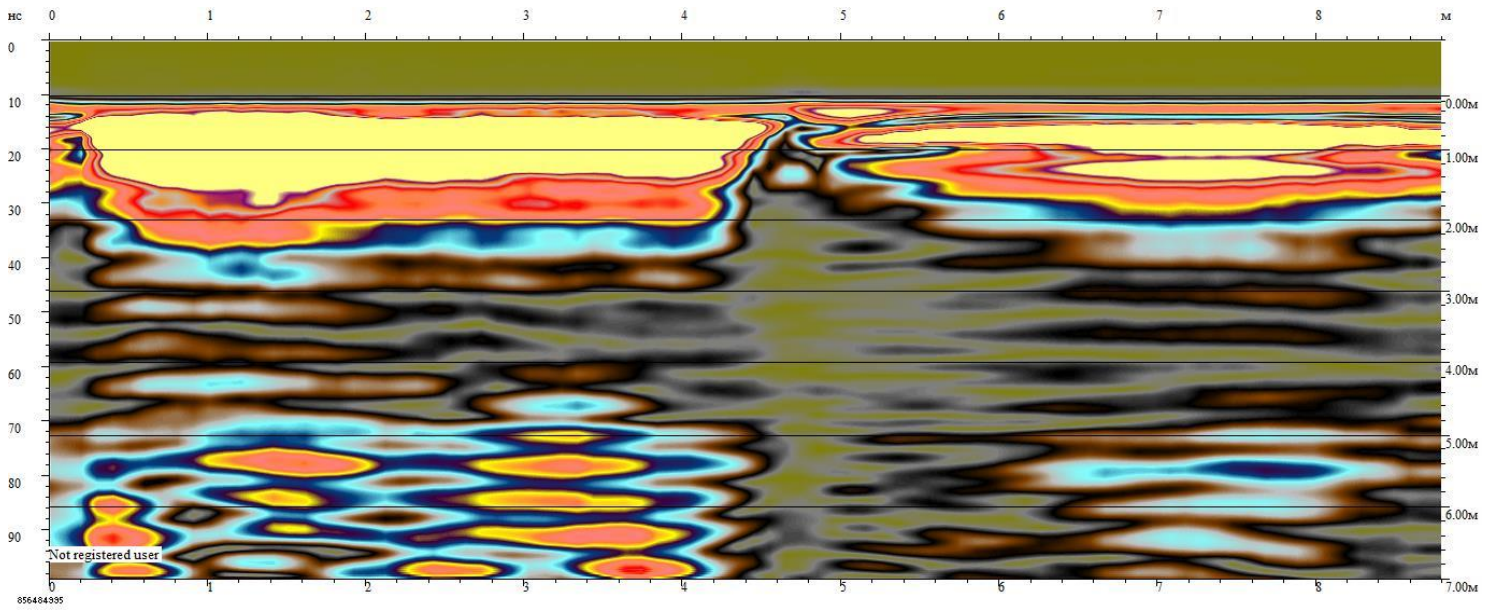
Профиль № 1

Общая структура грунта

На всех (с 1 по 4) четырех параллельных профилях заметна разница толщины инженерного слоя, которая начинается 4,5м. В левой части он составляет около двух метров. В правой части он сильно варьируется. Также, на том же расстоянии заметна разница по плотности грунта материковой основы. В левой части он более плотный. Из этого видно, что: **Очевидна возможность возникновения проседания одной из частей бетонного пола относительно другой.**

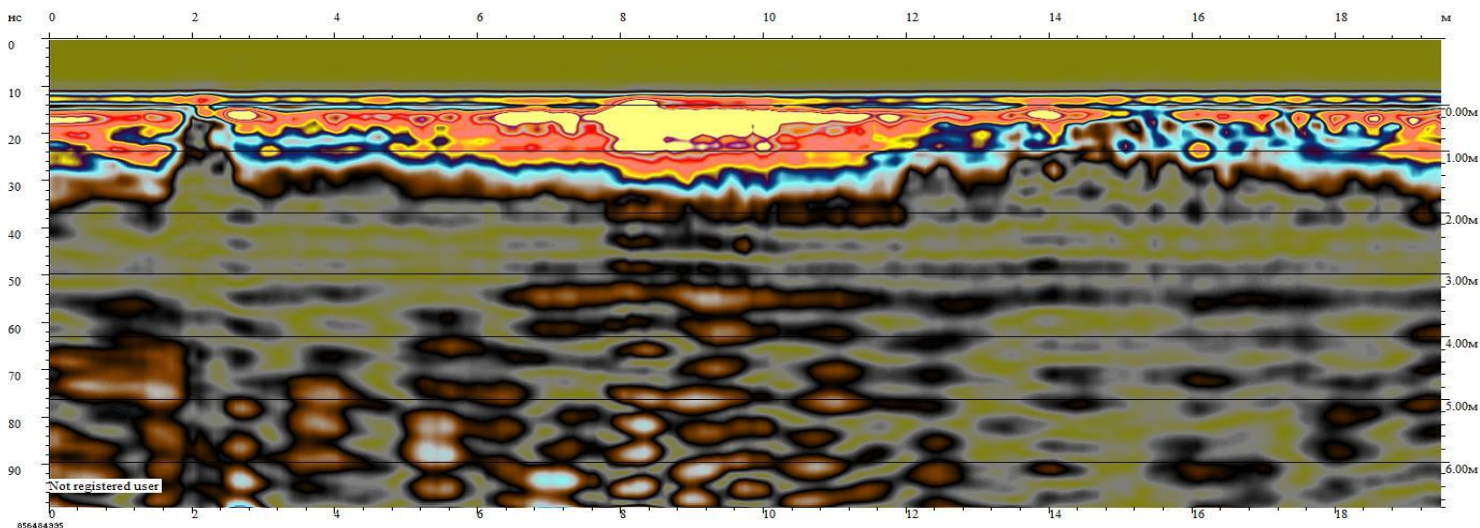
Профиль № 5 Общая структура грунта

Группа профилей (с 5 по 8) выполнены перпендикулярно предыдущей группе (1-4). Была выявлена относительная равномерность верхних слоев инженерного грунта по вертикали на различной протяженности. Отмечен, также, подъем плотности балластного основания в левую сторону. Возможно, это создает условия для постепенного сползания верхних слоев в правую сторону

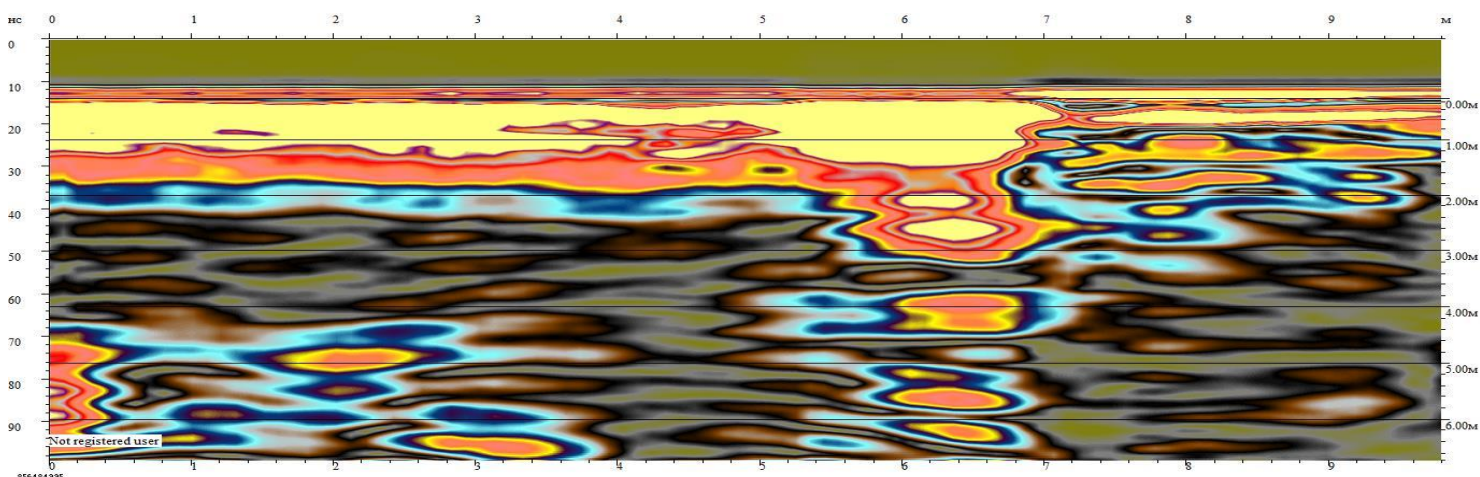
Профиль № 9 Общая структура грунта

Профиль №9 выполнен вдоль внутренней стены, непосредственно на фундаментном основании. Неравномерен.

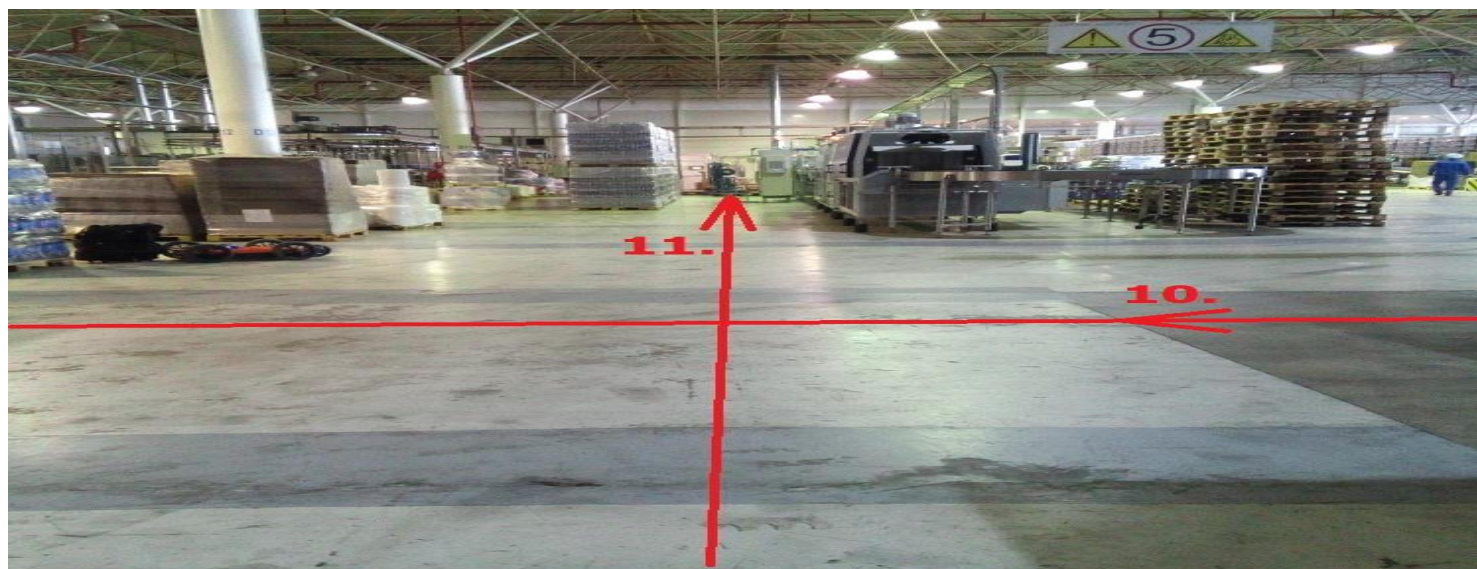
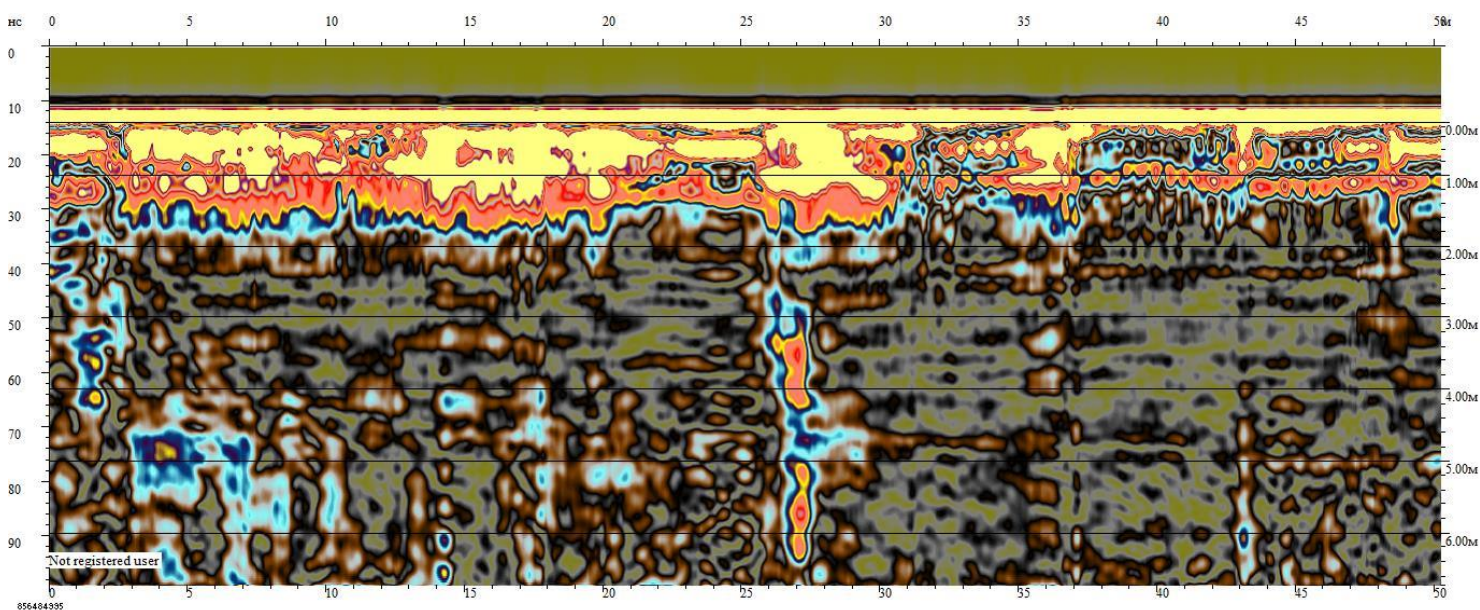
Профиль № 10 Общая структура грунта

Профиль №10 начинается на предыдущей фото-схеме и уходит в центр зала. Выявлена контрастная неравномерность инженерного грунта на 30-ом метре. В зоне проезда транспортных каров она составляет около одного метра. В зоне складирования – 1.5 метра

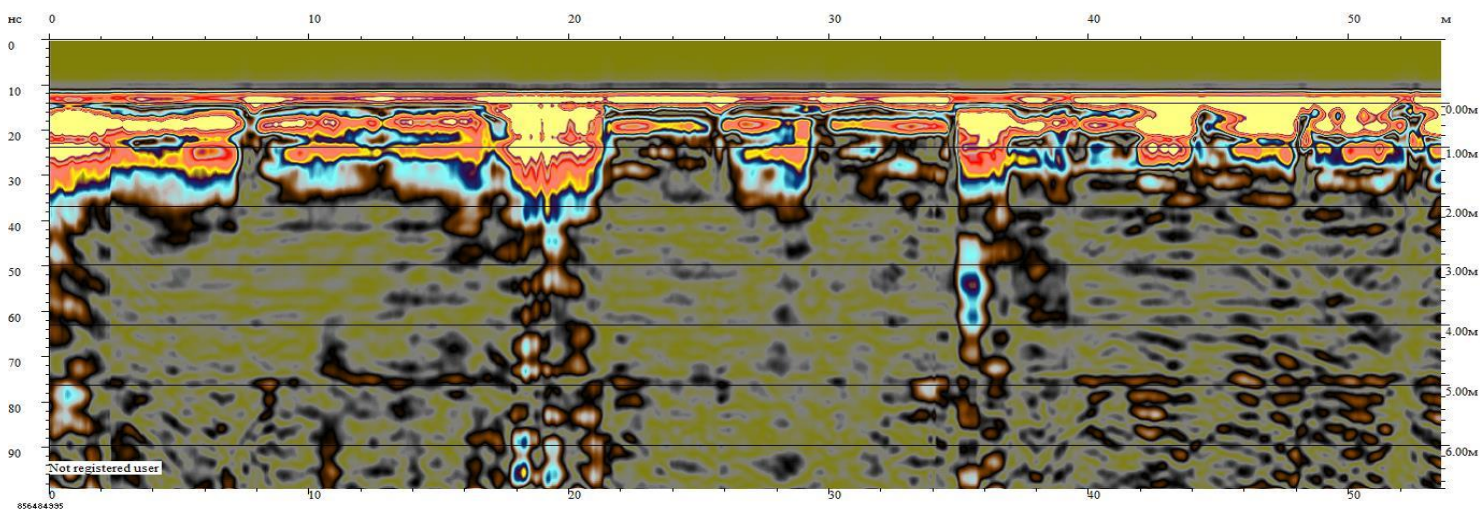
Профиль № 11

Покрытие относительно равномерно

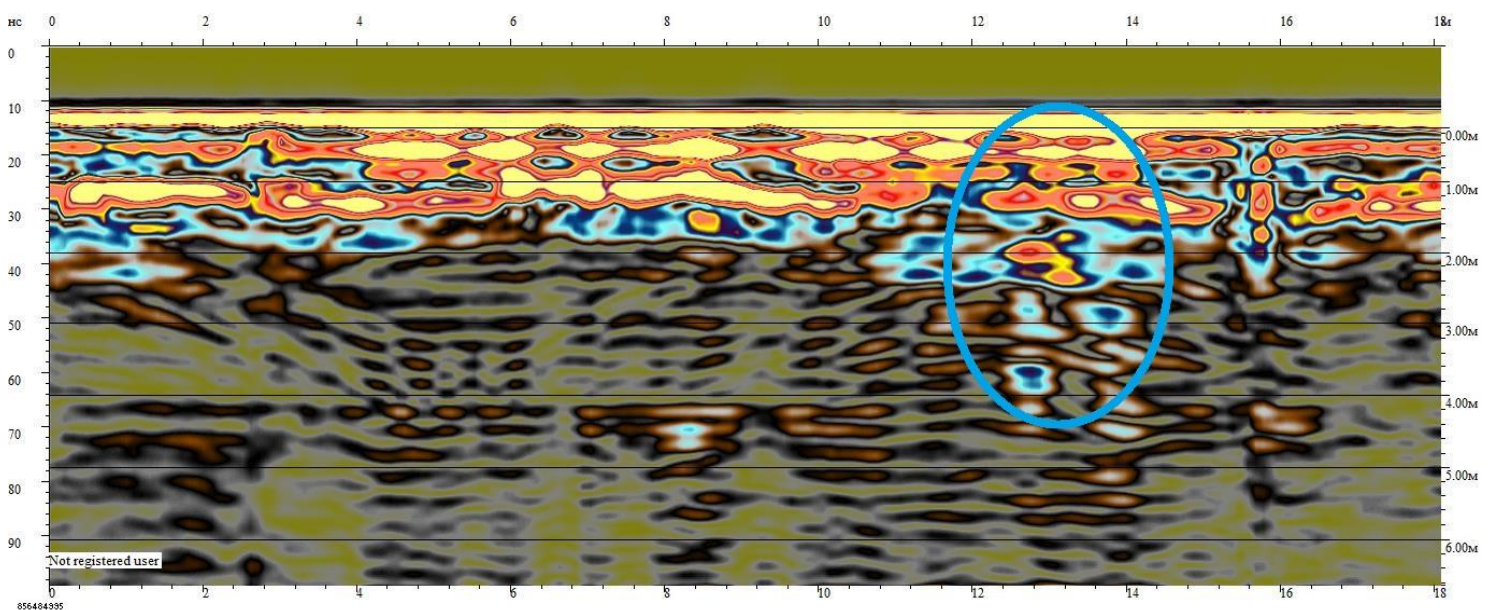
Профиль № 14 Общая структура грунта

ВЫВОД: На профилях №14, 16, 17 отмечено разуплотнение с заглублением до 4м. (отмечено голубым цветом). Вероятно, это засыпанное ранее углубление (траншея), расположенное перпендикулярно к стене здания. Возможно некоторое скопление влаги. Подобный объект, но более крупного размера отмечен на профиле № 18. Требуется дополнительного исследования и локализации.

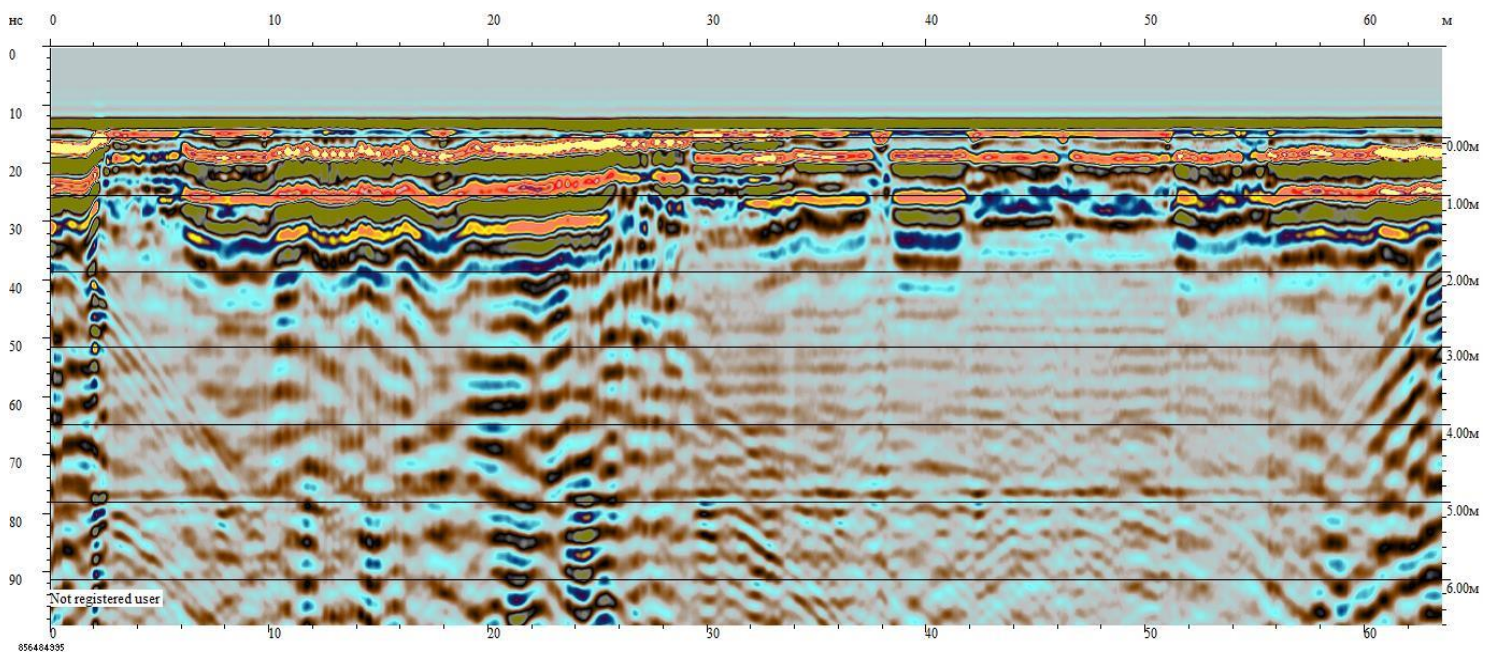
Профиль № 34 Общая структура грунта

Инженерный грунт и балластное основание неравномерны. В левой части верхнее покрытие (2м.)намного толще, чем в правой (в среднем - 1м.)

Вывод: Инженерный грунт и балластное основание в диаметрально противоположных сторонах помещения крайне не равномерны по толщине и плотности (проф. №37 №34), что создает условия для возникновения напряжения грунтовых слоев на разных участках площади относительно друг друга.

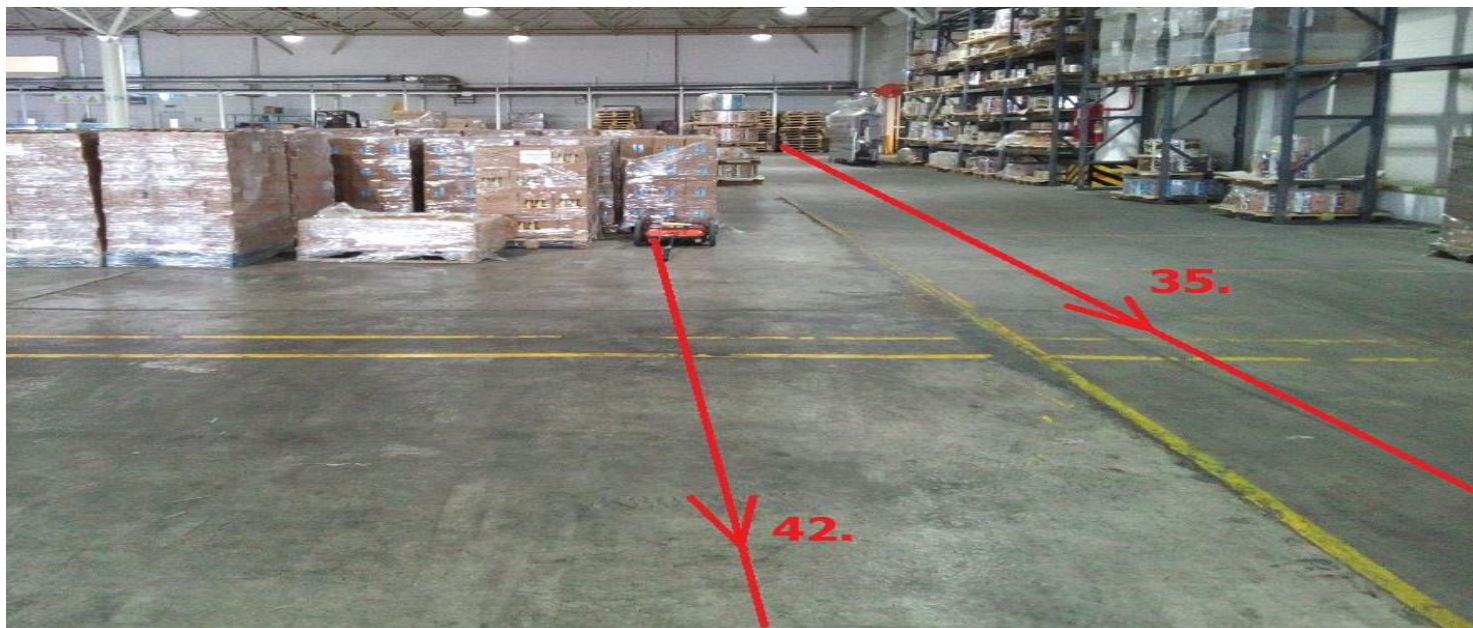
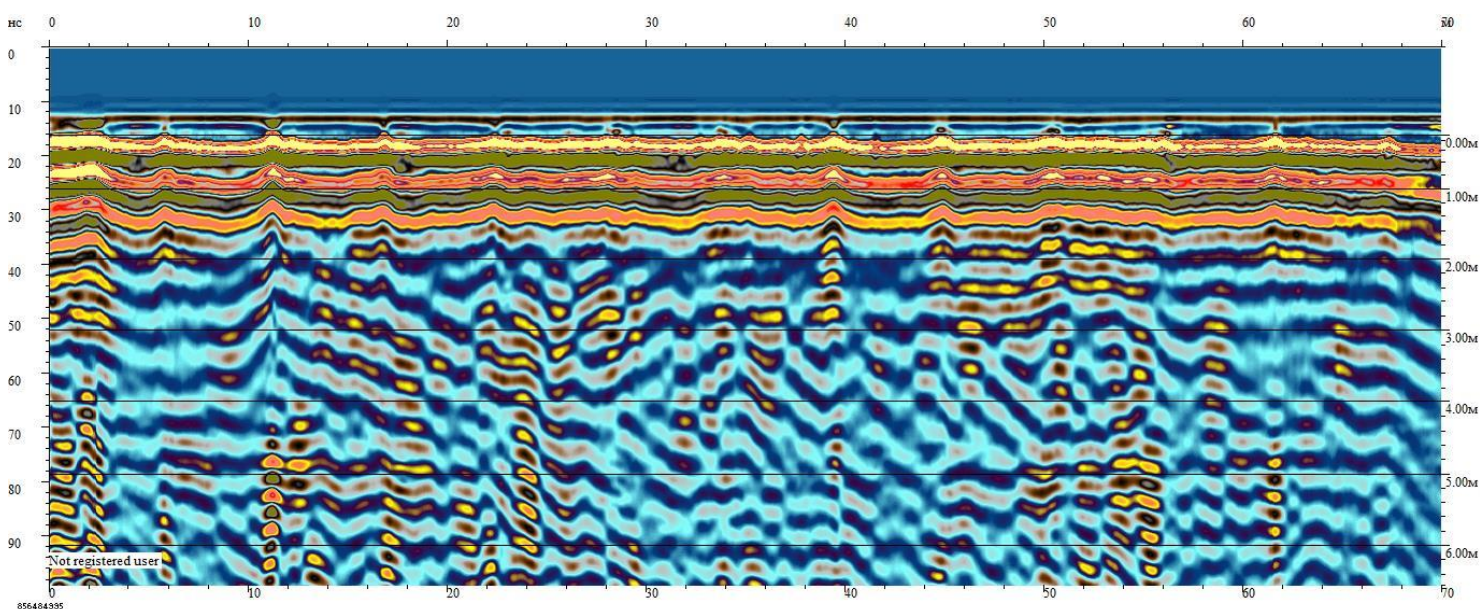
Профиль № 35 Общая структура грунта

Инженерный грунт и балластное основание очень равномерны. Аномалий не выявлено.

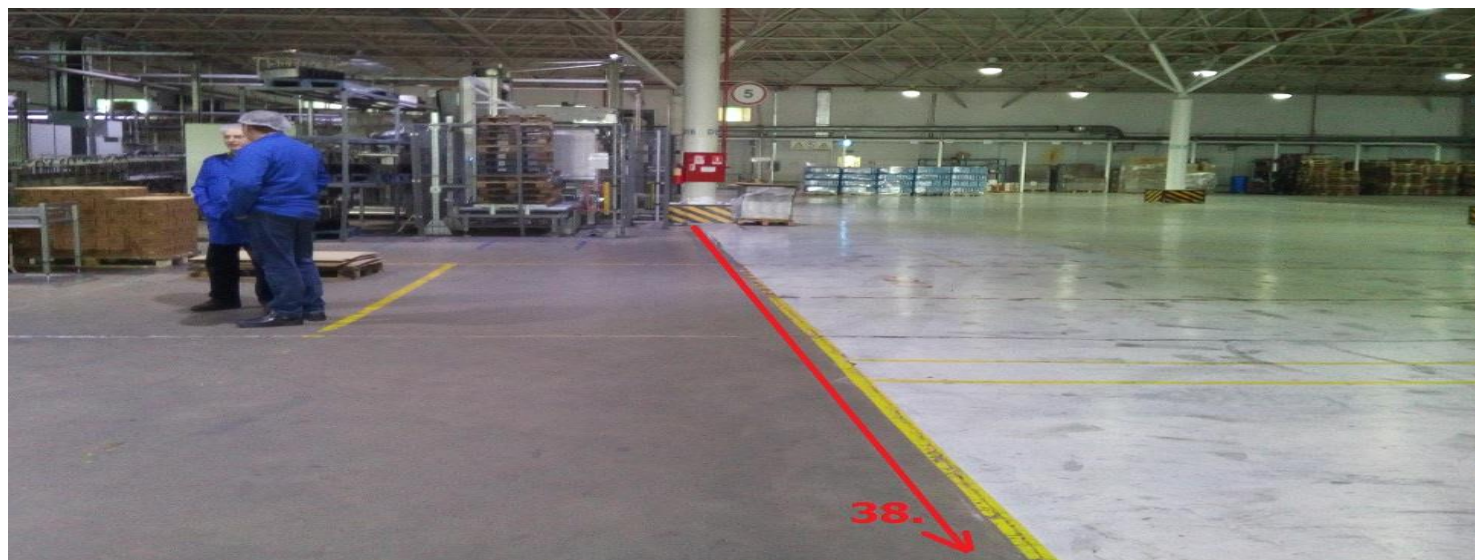
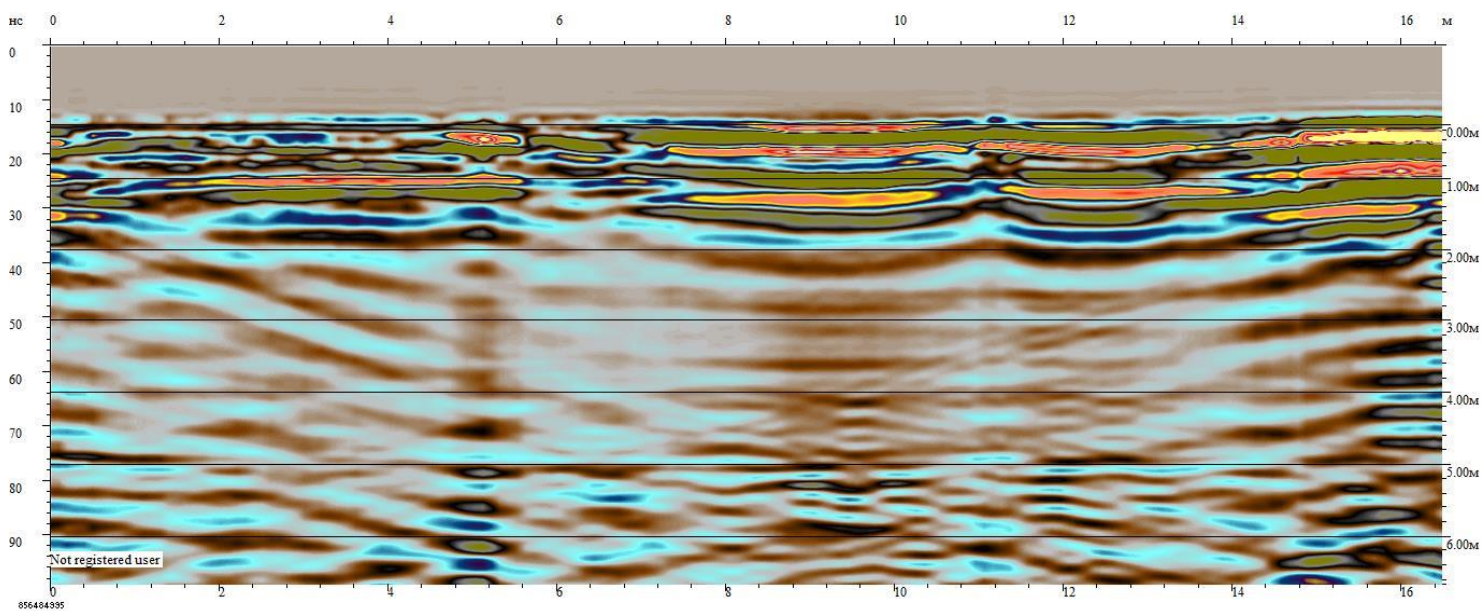
Профиль № 38 Общая структура грунта

На профилях №38, 39, 40 в районе трещины отмечена характерная аномалия в виде конического разрыва инженерного слоя. На проф.№41 подобной аномалии не отмечено.
