# ГЕОРАДАРНОЕ ИССЛЕДОВАНИЕ БАСЕЙНА

Республика Казахстан, район г.Щучинска 15 октября 2016г

Объектом проведения геофизических исследований является чаша бассейна с признаками течевой опасности. Цель обследования: Определение технического состояния железобетонных конструкций чаши бассейна и выявление зон обводнения.

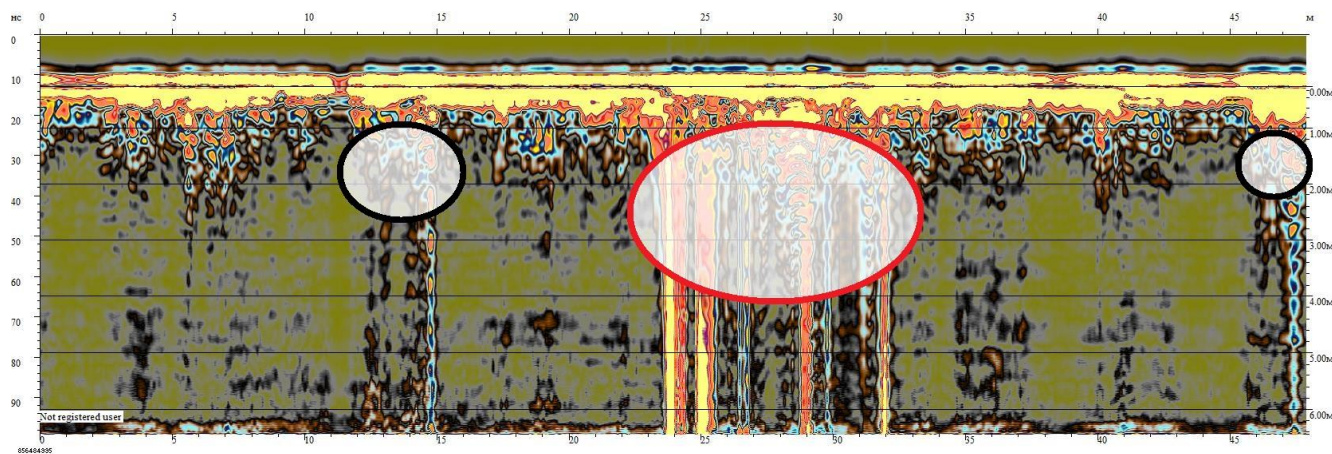
Георадарный профиль №1

Заключение: Выявлены зоны сильного обводнения и места протечки бассейна во внешнюю среду.

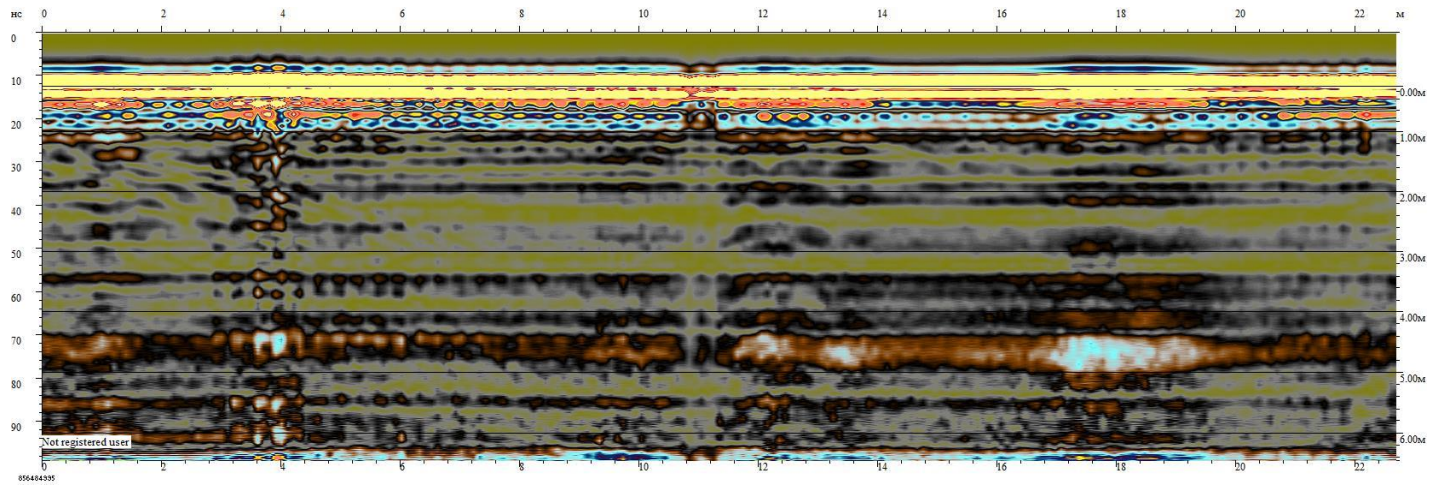
Георадарный профиль №1

Закключение: В правой части бассейна обнаружена крупная вытянутая зона протечки воды и проседание грунта.

Отмечено, также, горизонтальное скопление воды на глубине около 5 метров.
