ТЕХНИЧЕСКИЙ ОТЧЕТ

по результатам георадиолокационного обследования

*Место проведения исследования: РК, г. Алматы, мкр. Коккайнар, ул.
Азербайжана Мамбетова, сооружение 1/1. ТОО «ВРВАРК», комплекс теплиц.*

17.01.2025 г.

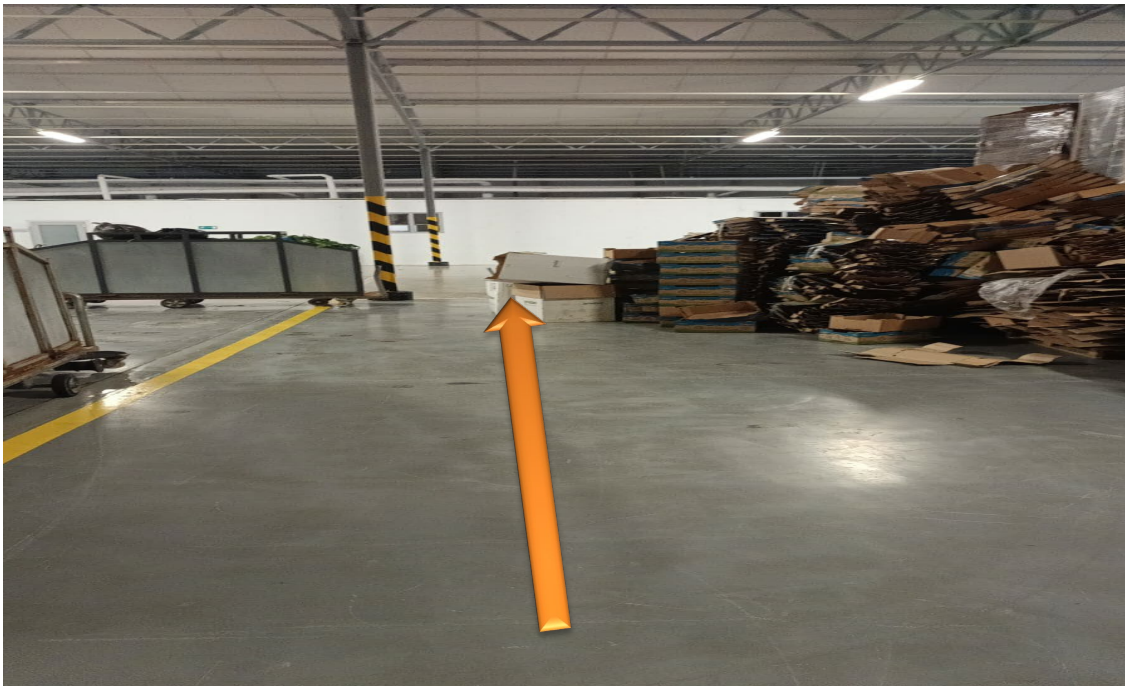
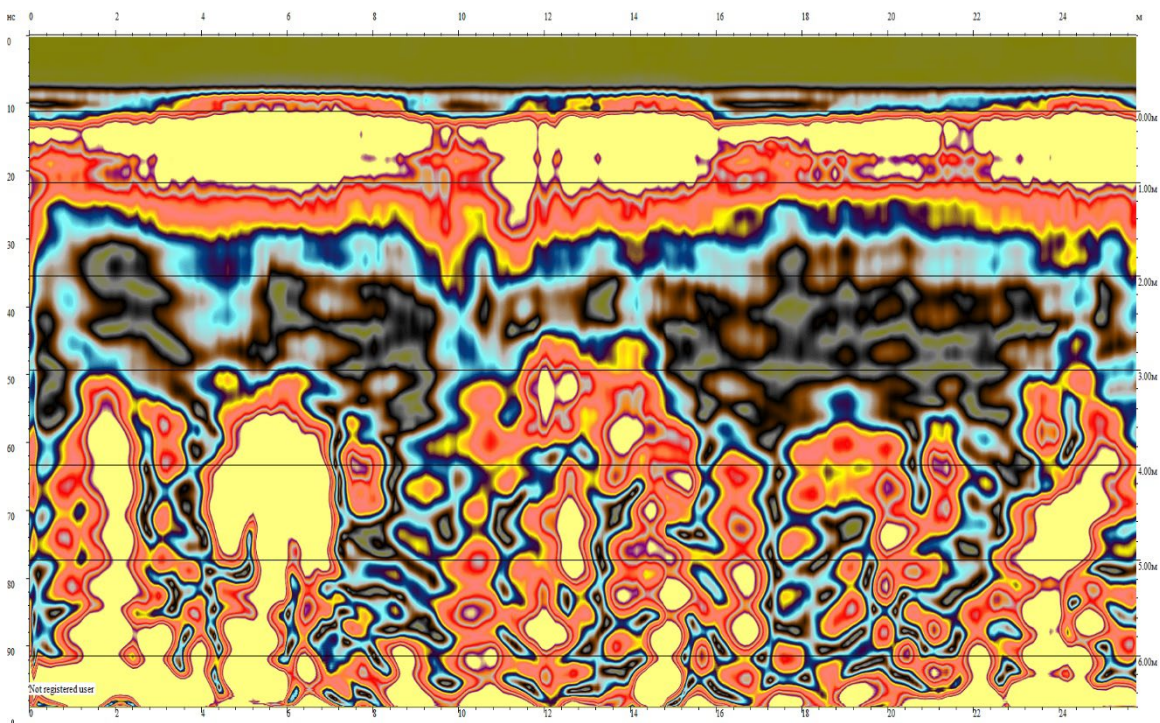
Профиль №1

Наблюдается похожее на естественное увлажнение без видимых промывов вглубь грунта.

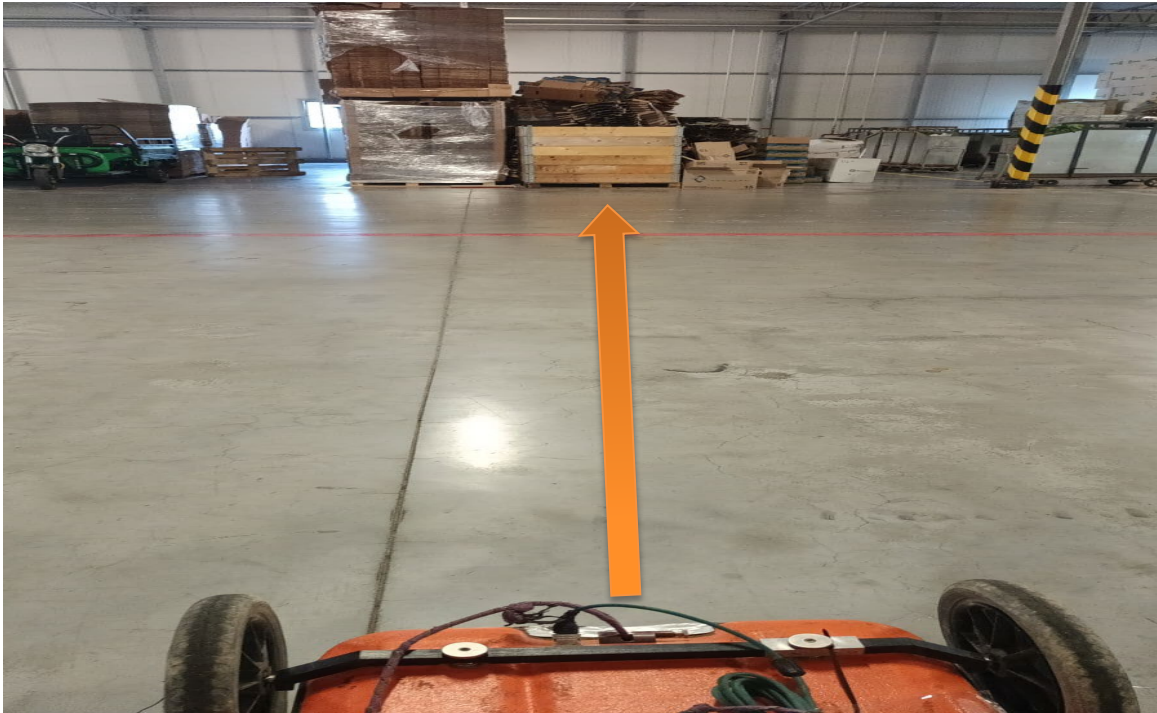
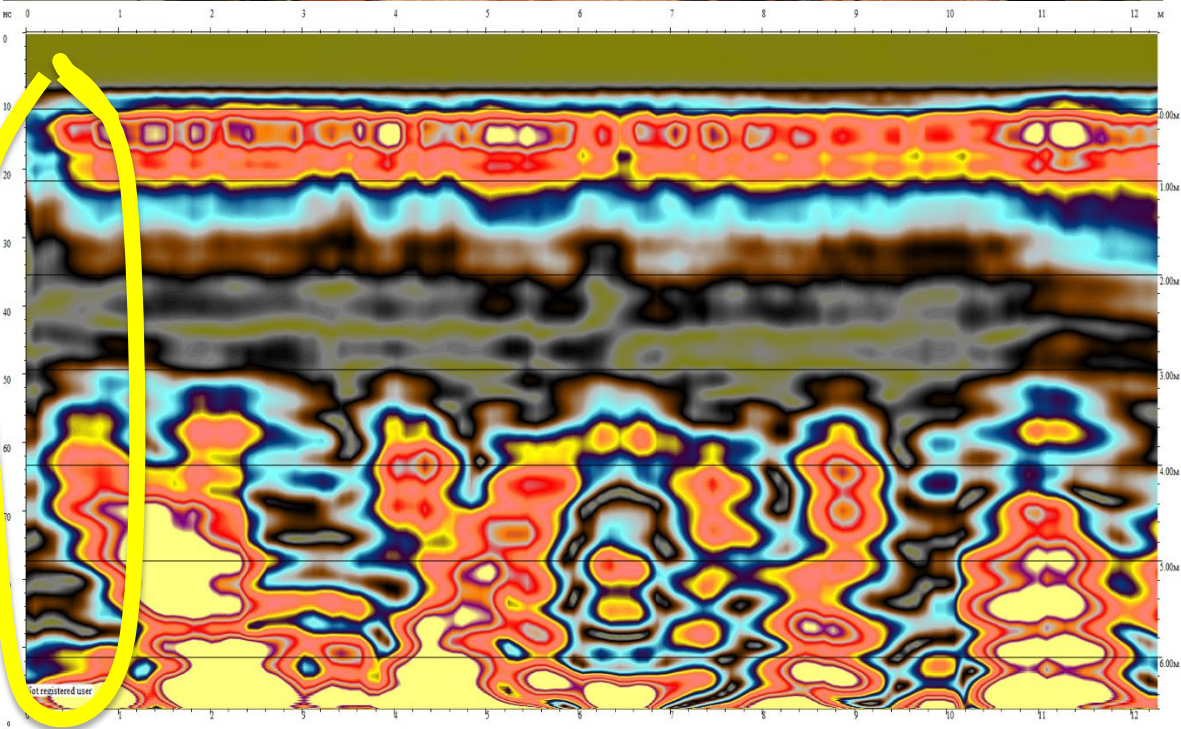
Профиль №2

Наблюдается похожее на естественное увлажнение, но стоит обратить внимание на зону очерченную желтым цветом, потому что она встречается и на др. георадарных снимках (профилях), таких как №4 и 6.

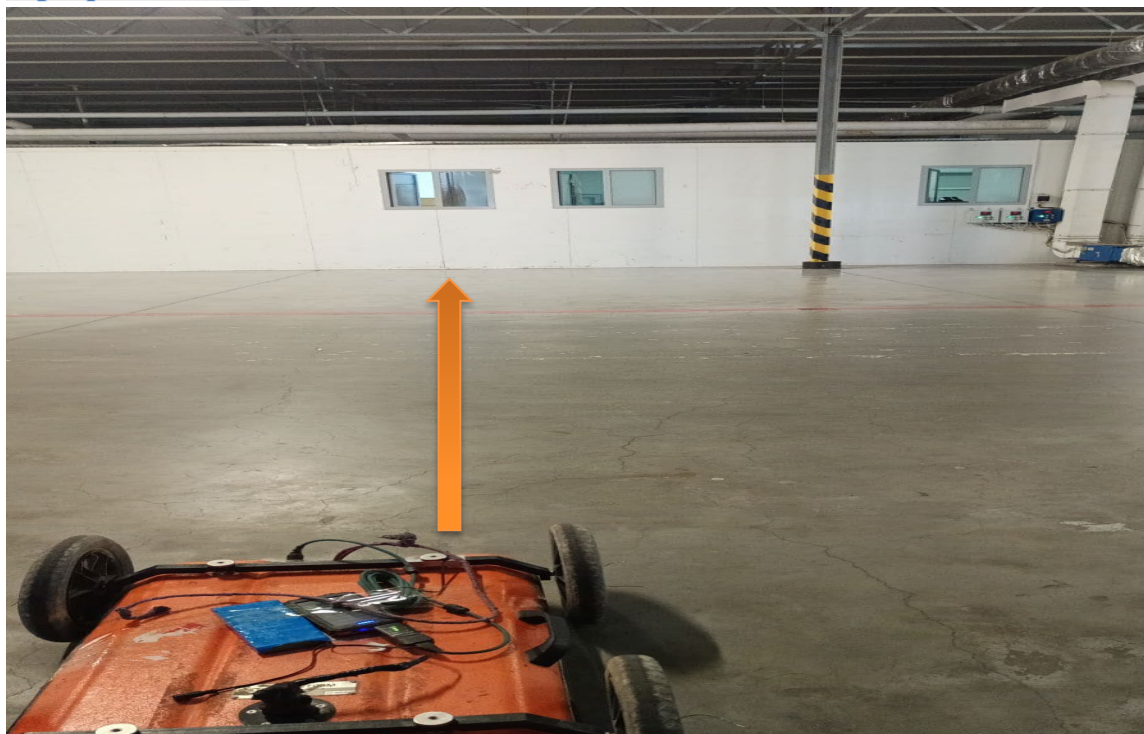
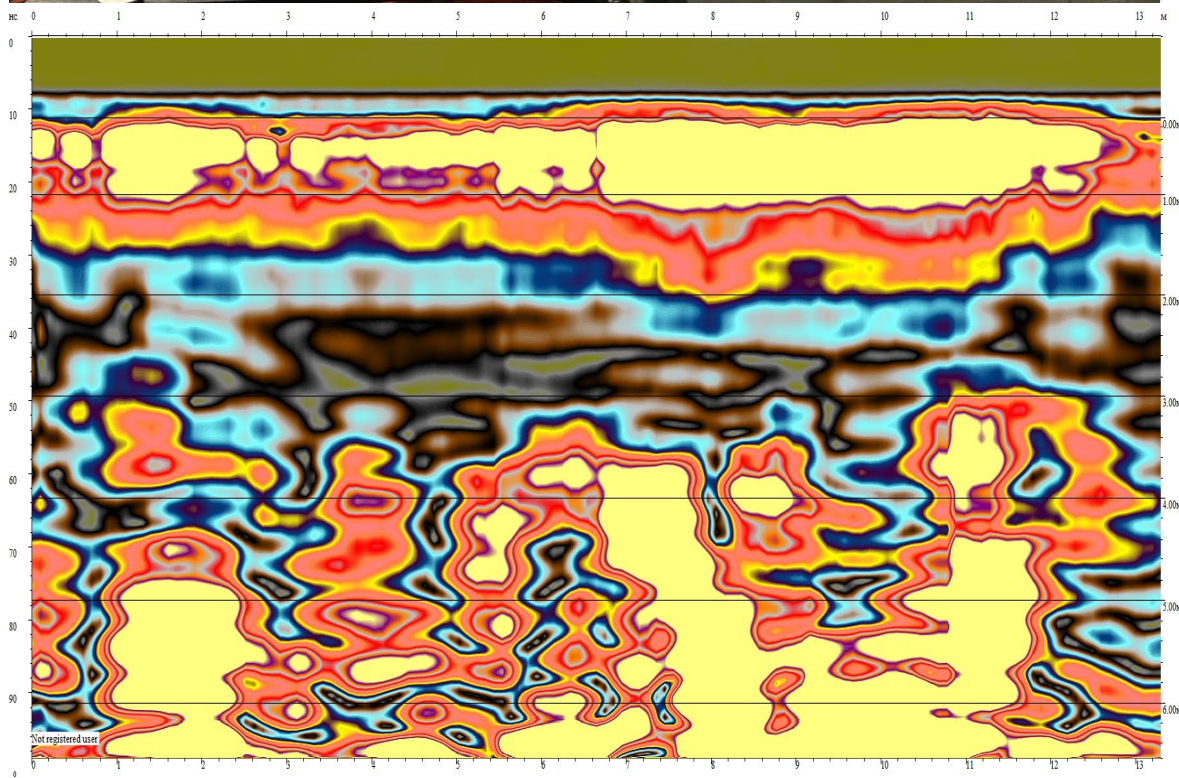
Профиль №3

Наблюдается похожее на естественное увлажнение без видимых промывов вглубь грунта.

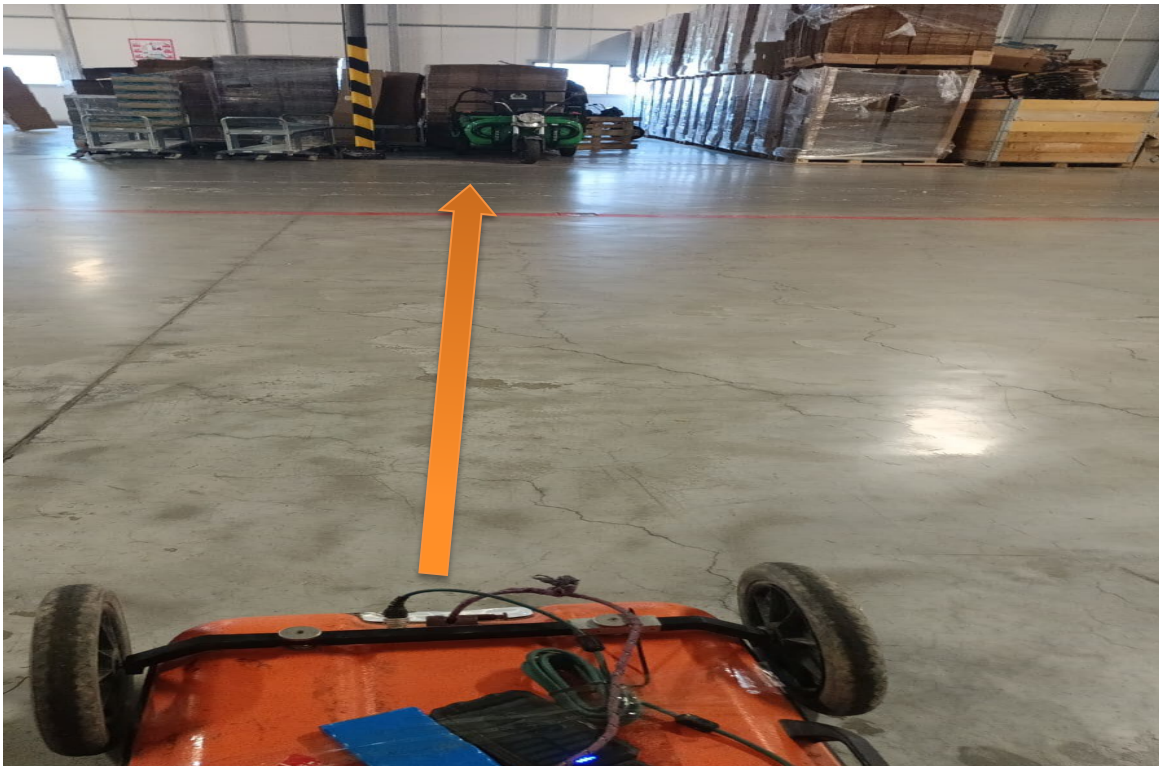
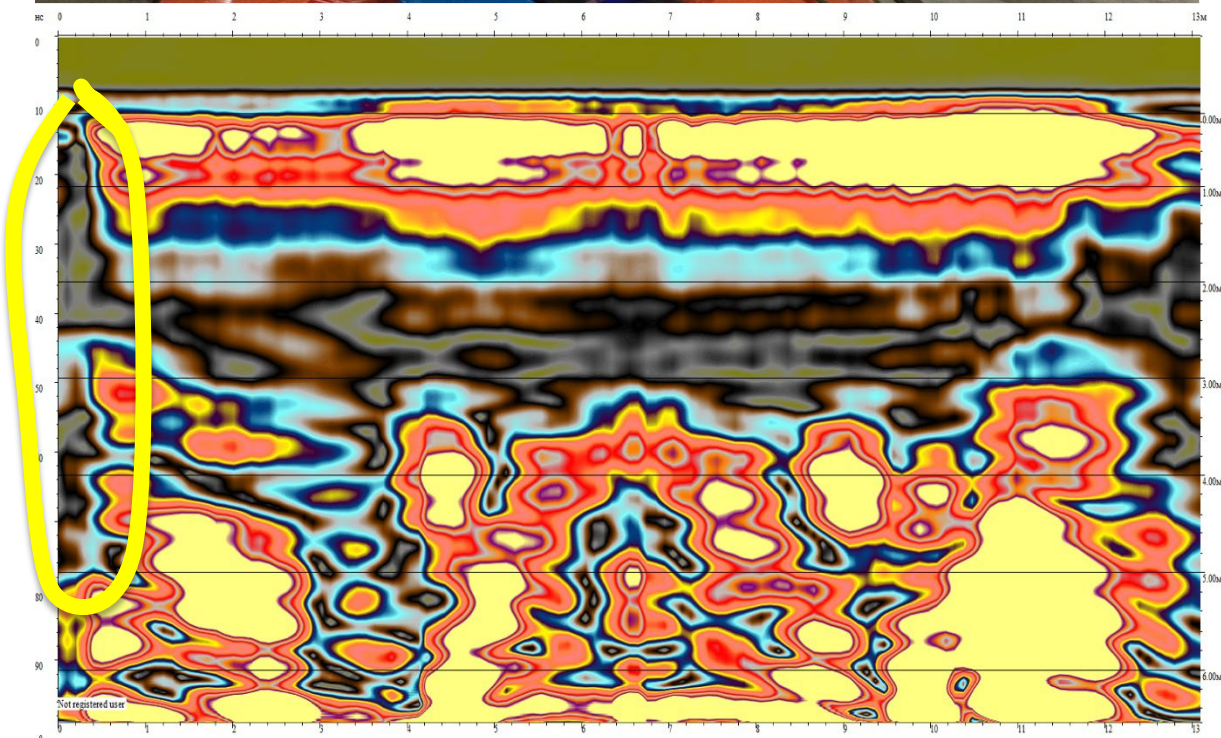
Профиль №4

Наблюдается похожее на естественное увлажнение, но стоит обратить внимание на зону очерченную желтым цветом, потому что она встречается и на др. георадарных снимках (профилях)

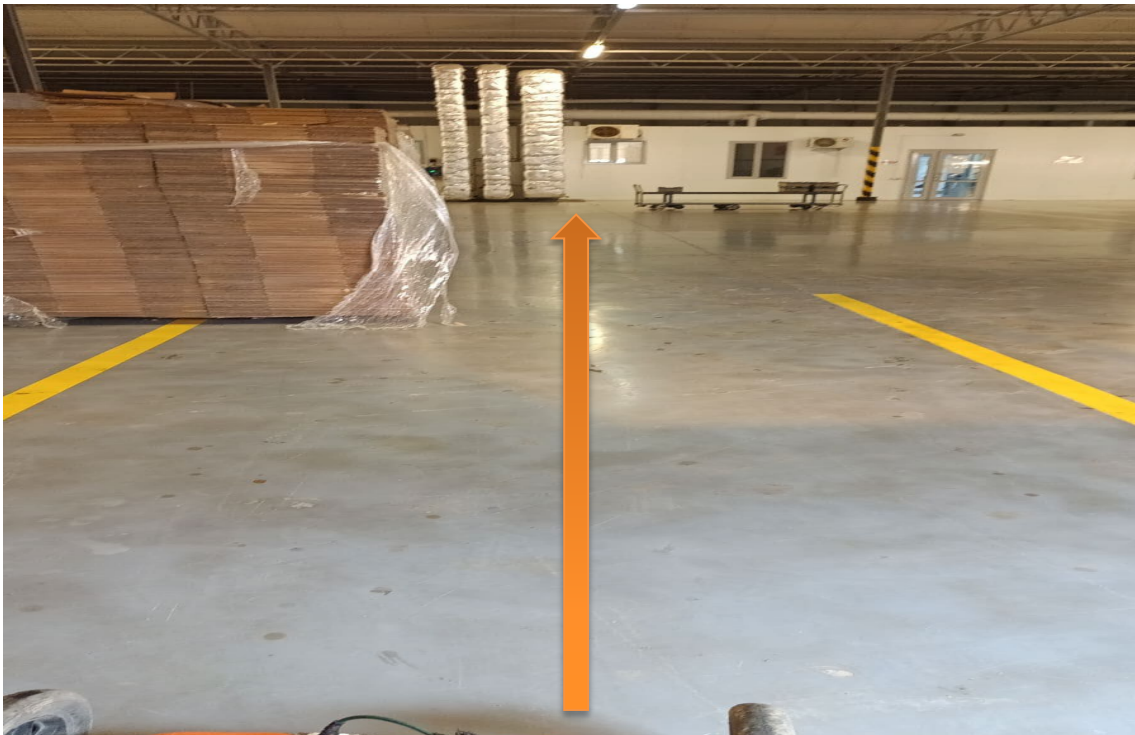
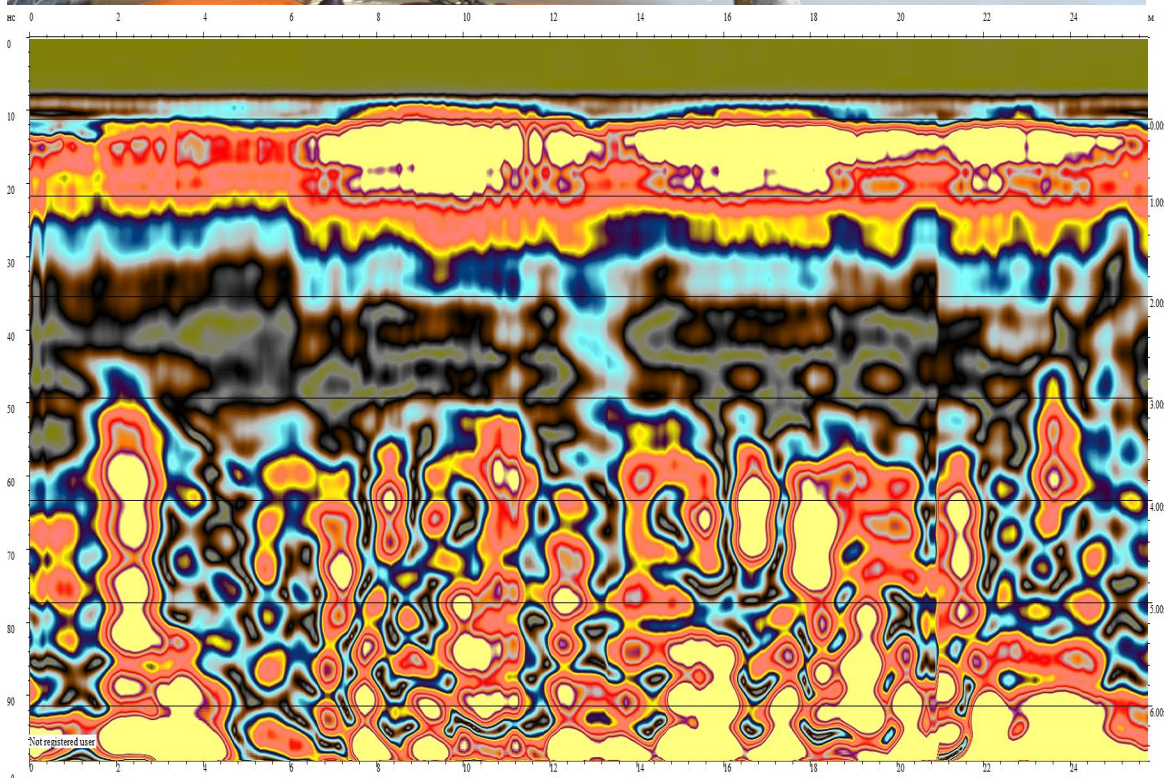
Профиль №5

Наблюдается похожее на естественное увлажнение без видимых промывов вглубь грунта.

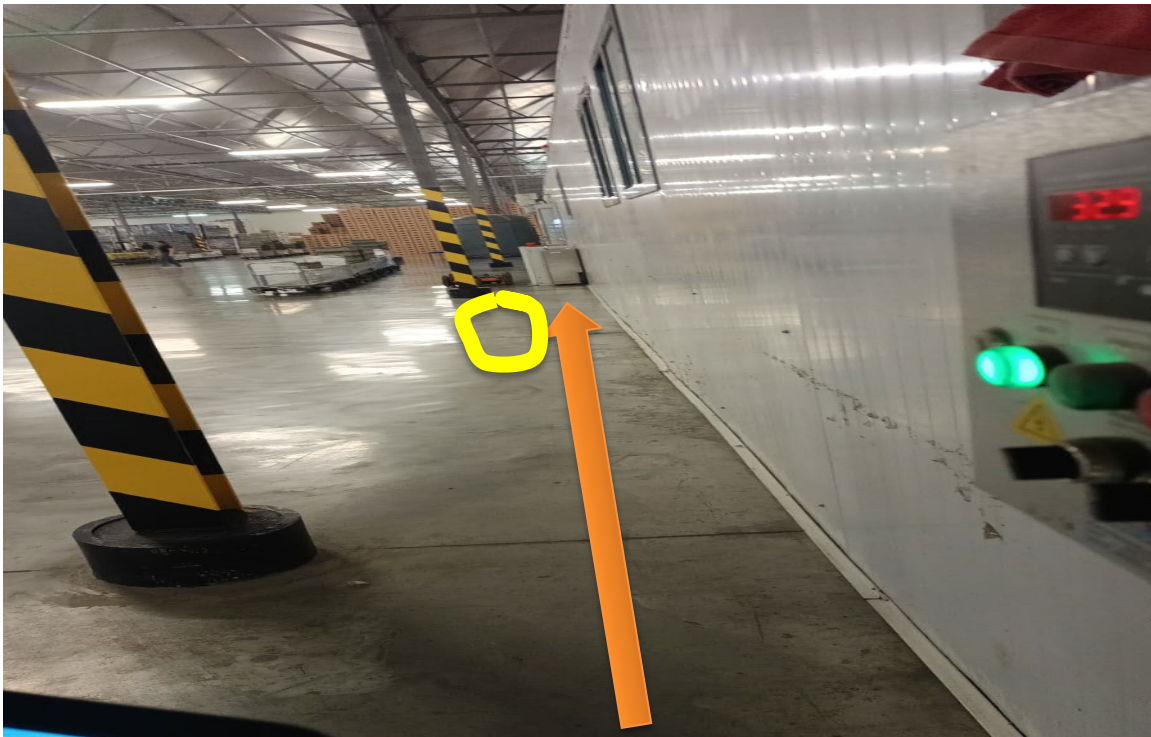
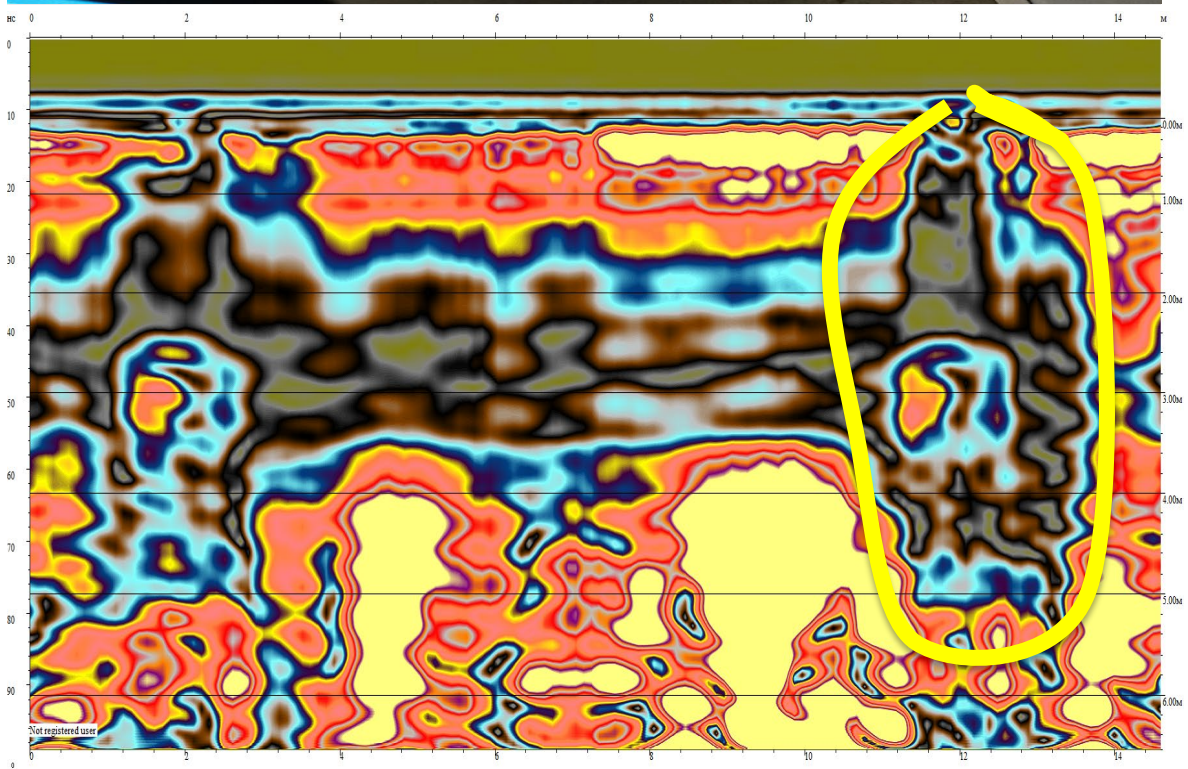
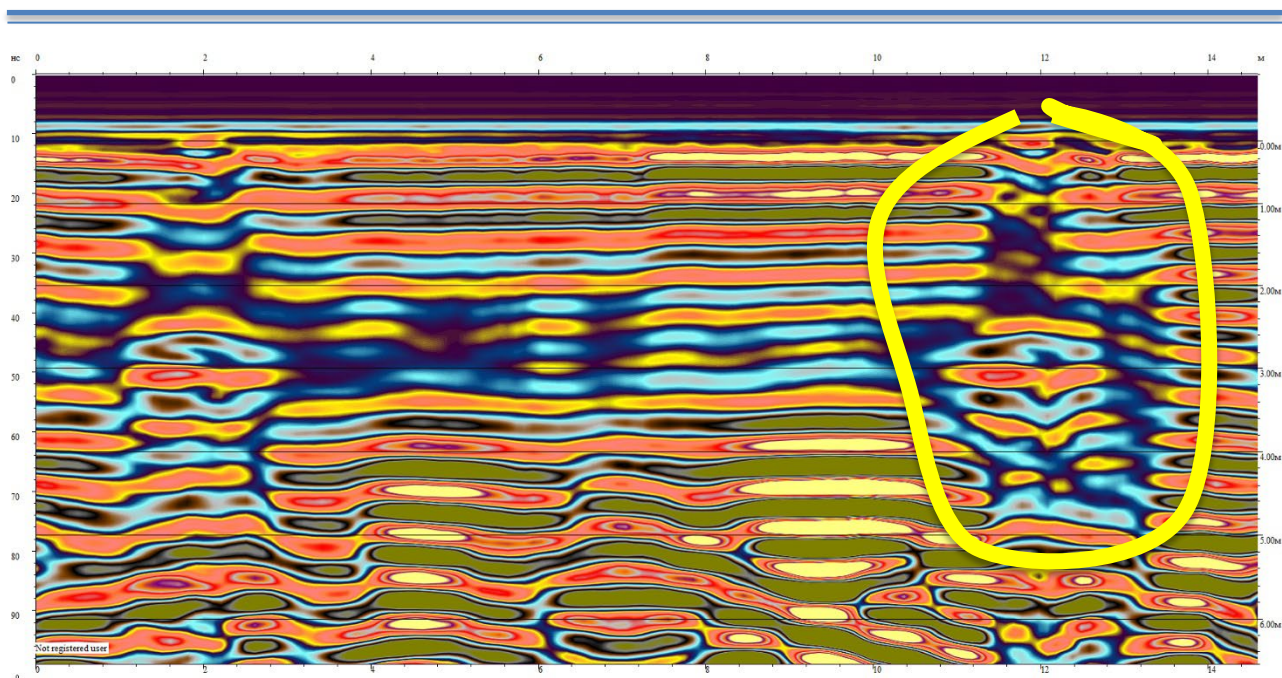
Профиль №6

Наблюдается похожее на естественное увлажнение, но стоит обратить внимание на зону очерченную желтым цветом, потому что она встречается и на др. георадарных снимках (профилях)

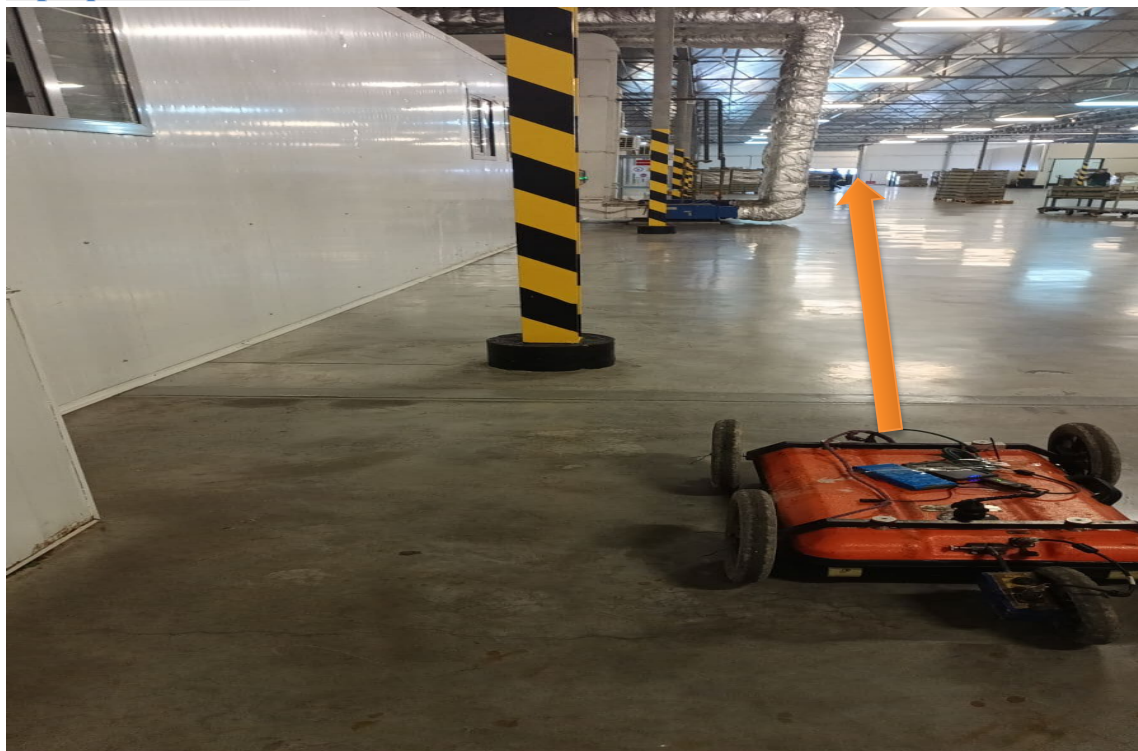
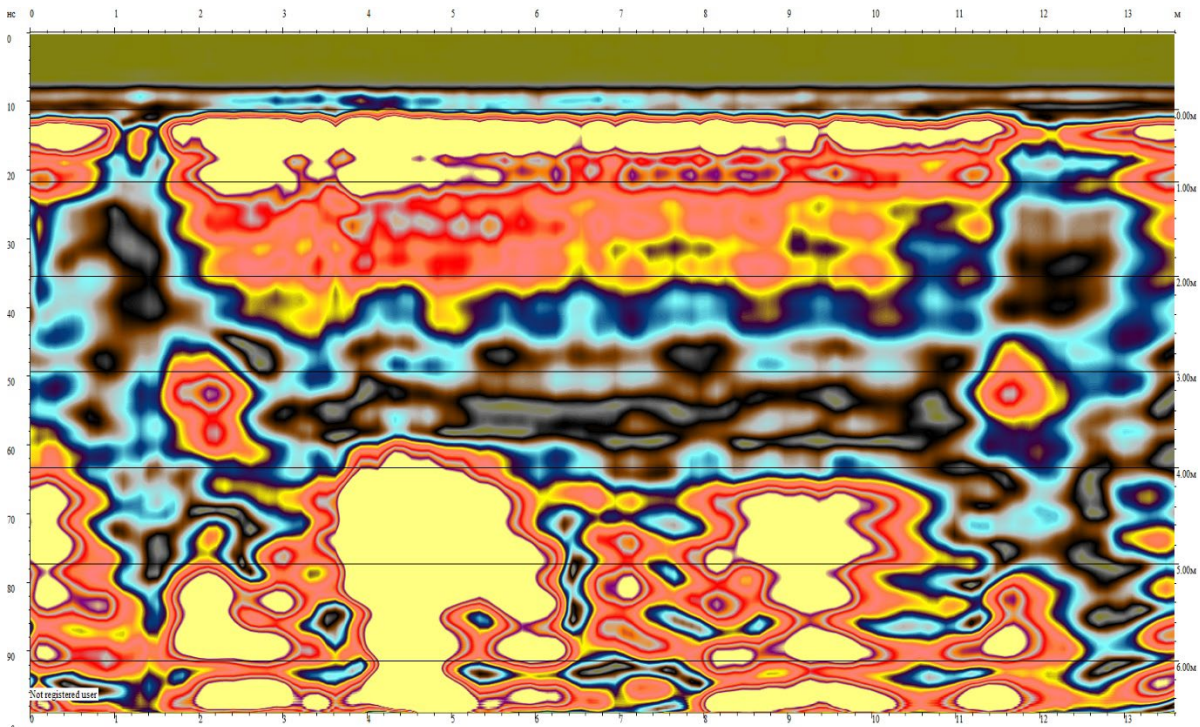
Профиль №7

Наблюдается похожее на естественное увлажнение без видимых промывов вглубь грунта

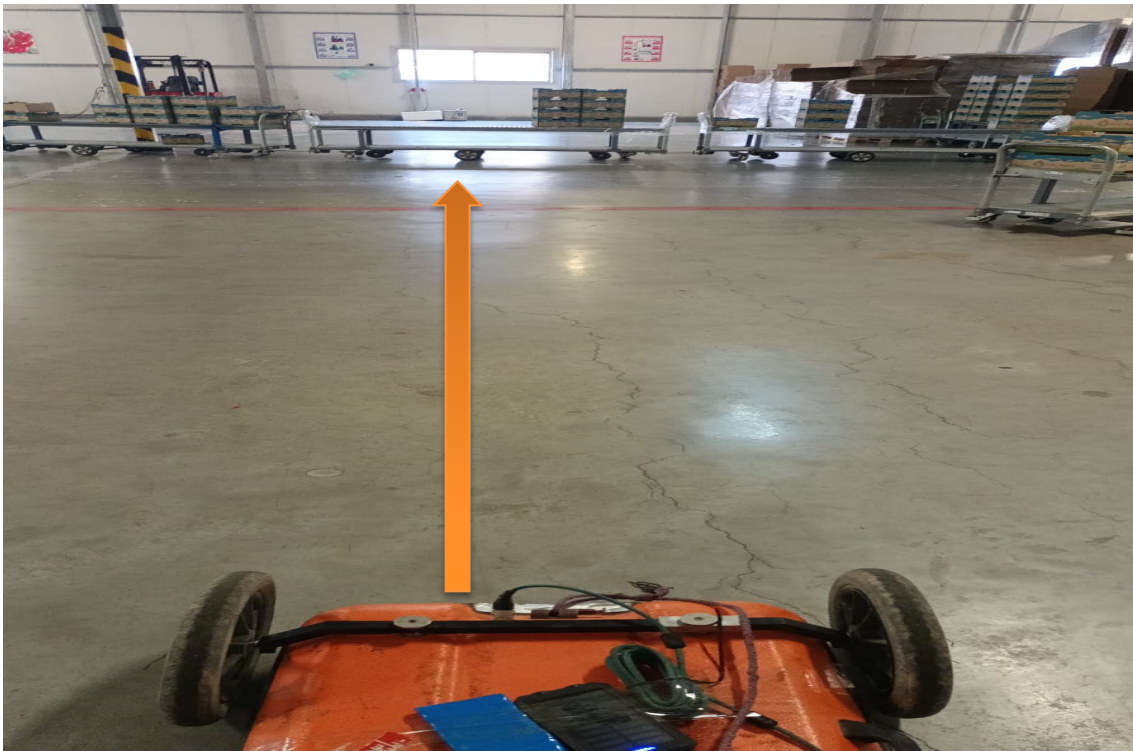
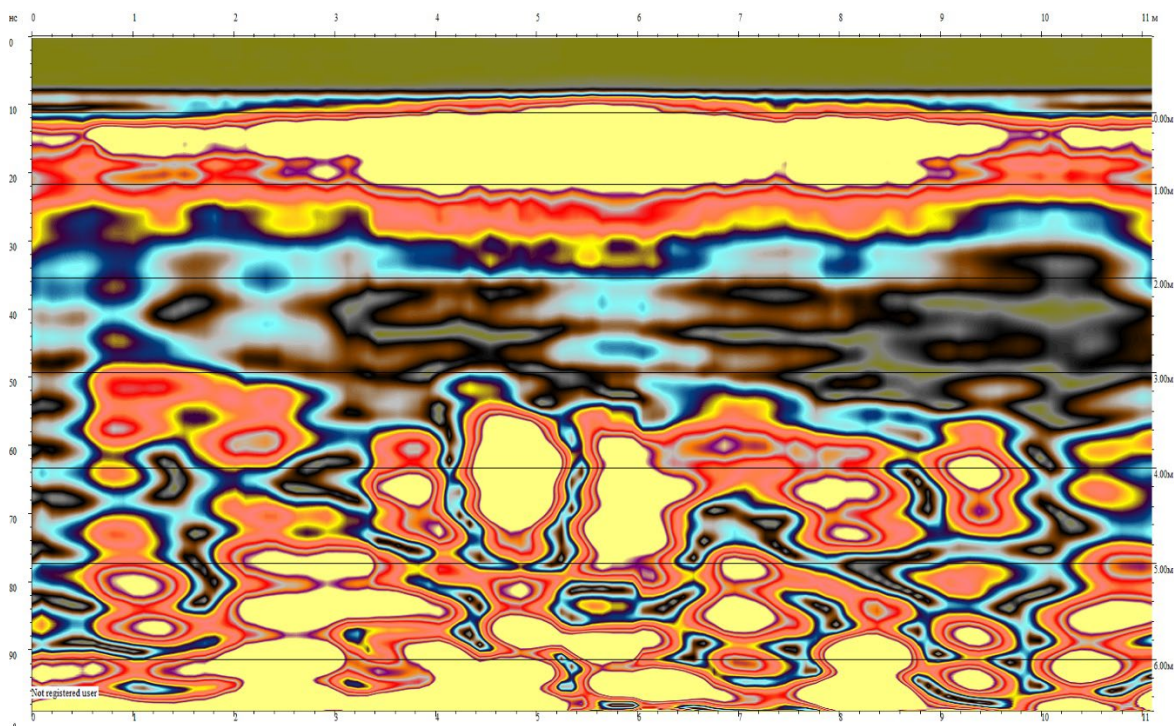
Профиль №8

Наблюдается похожее на естественное увлажнение без видимых промывов вглубь грунта

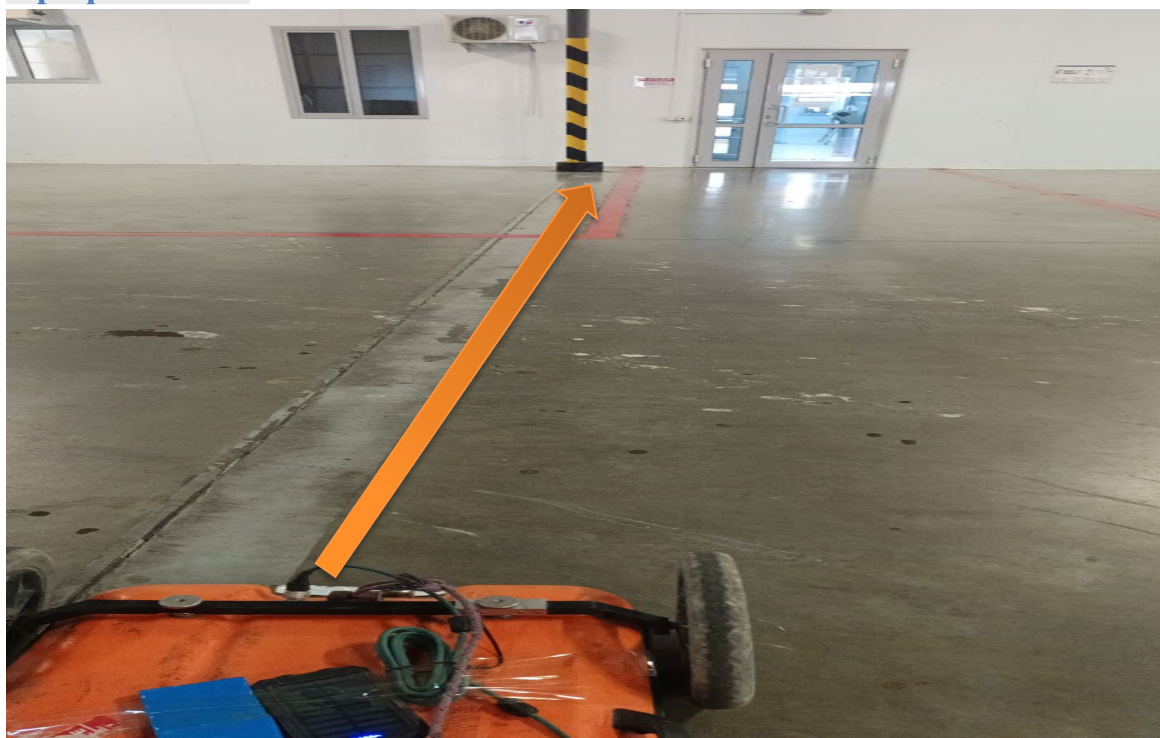
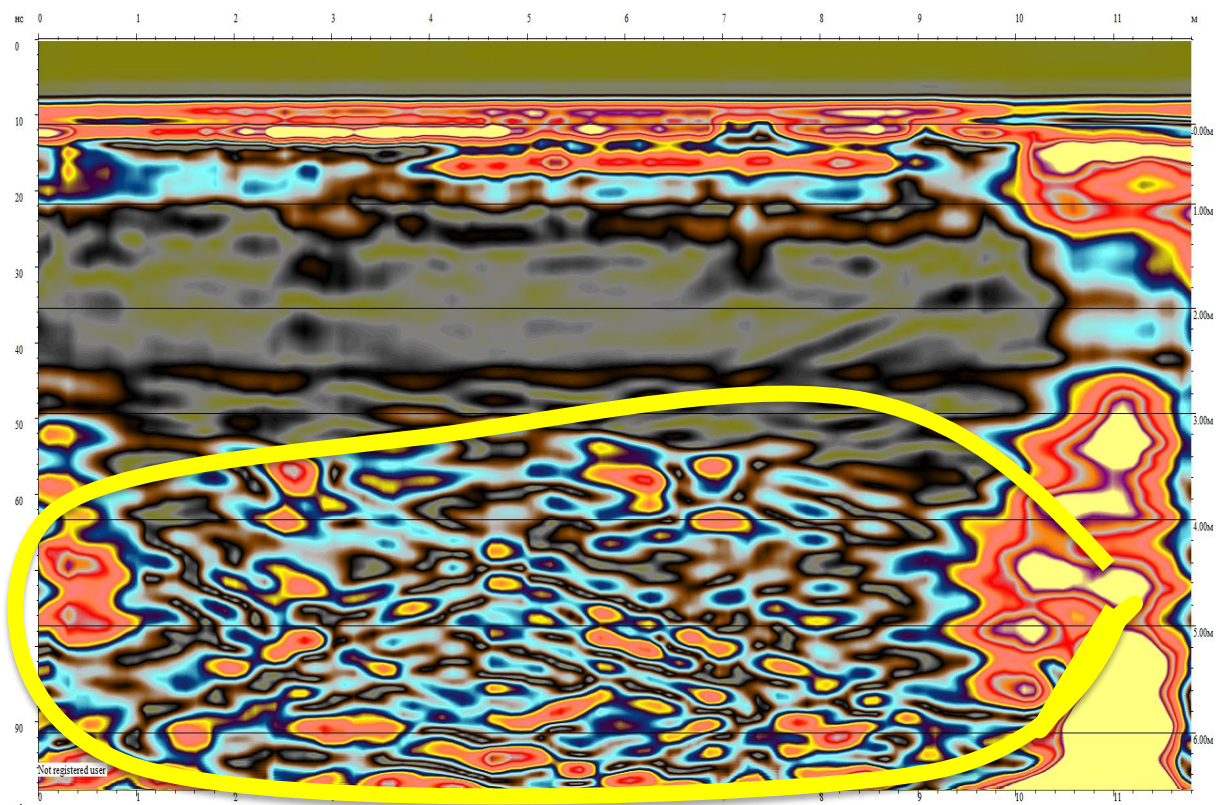
Профиль №9

По всей длине профиля идет увлажнение и от 3 м и глубже наблюдается сильное разуплотнение грунта

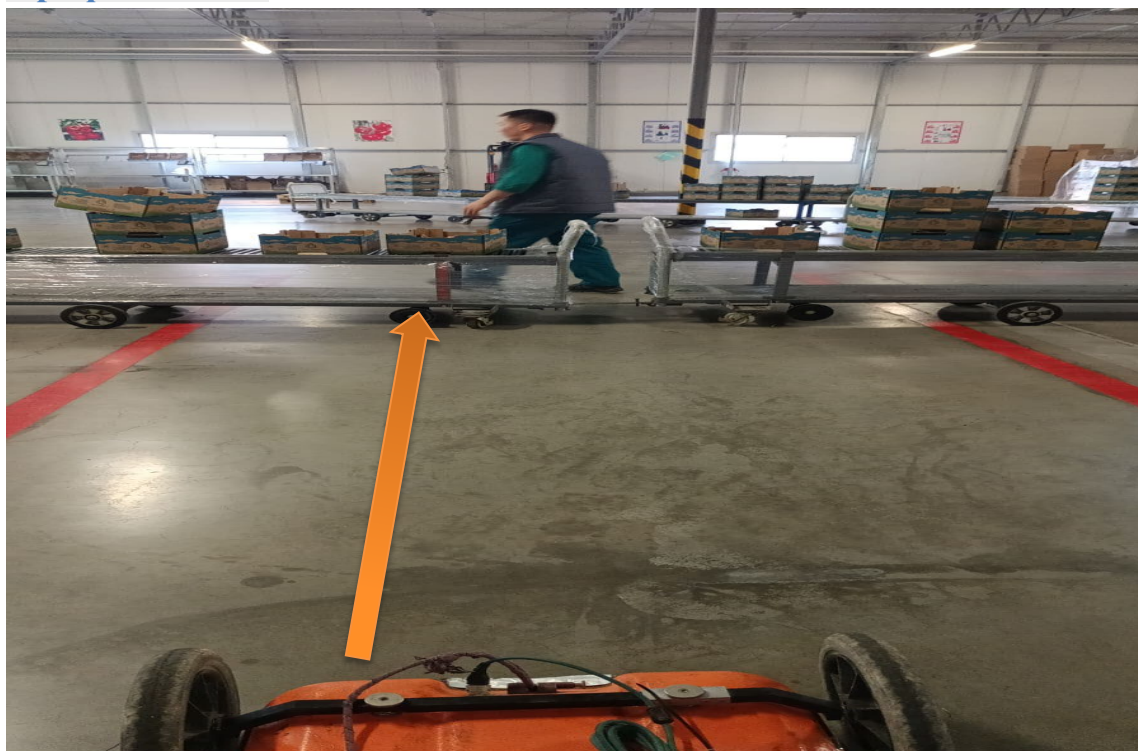
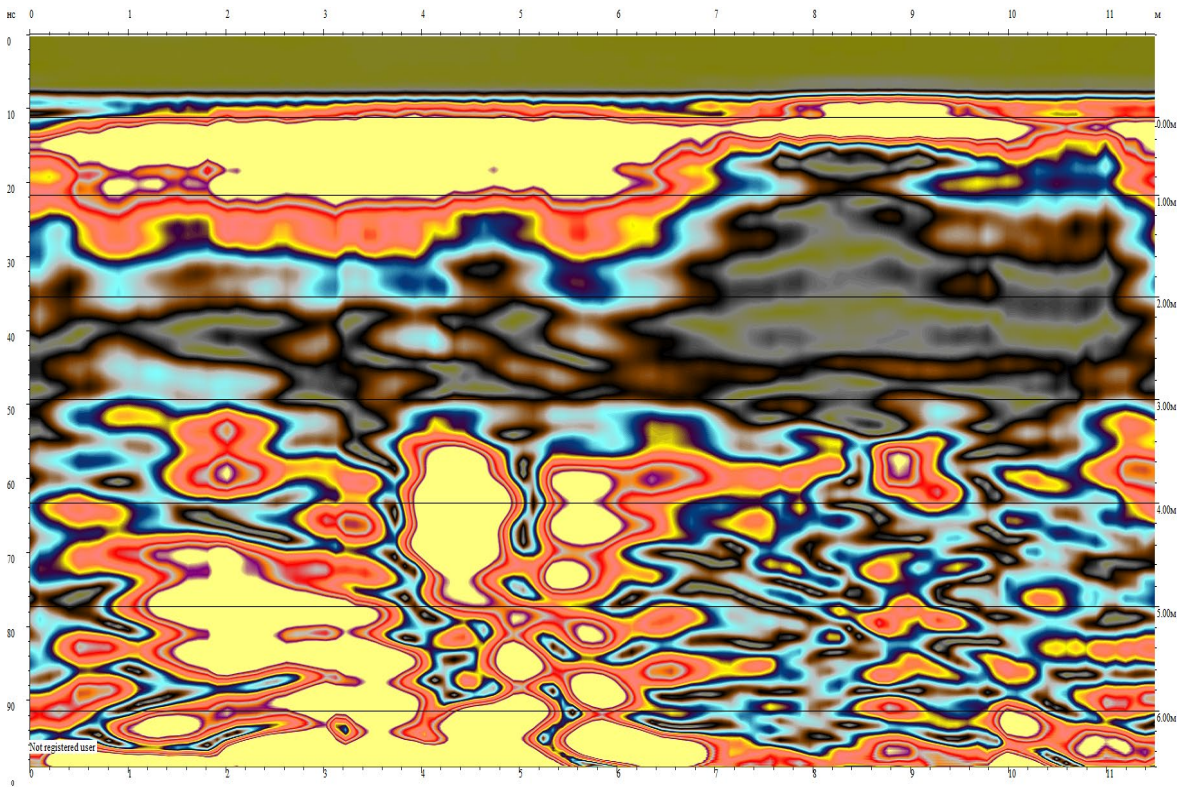
Профиль №10

Наблюдается похожее на естественное увлажнение без видимых промывов вглубь грунта

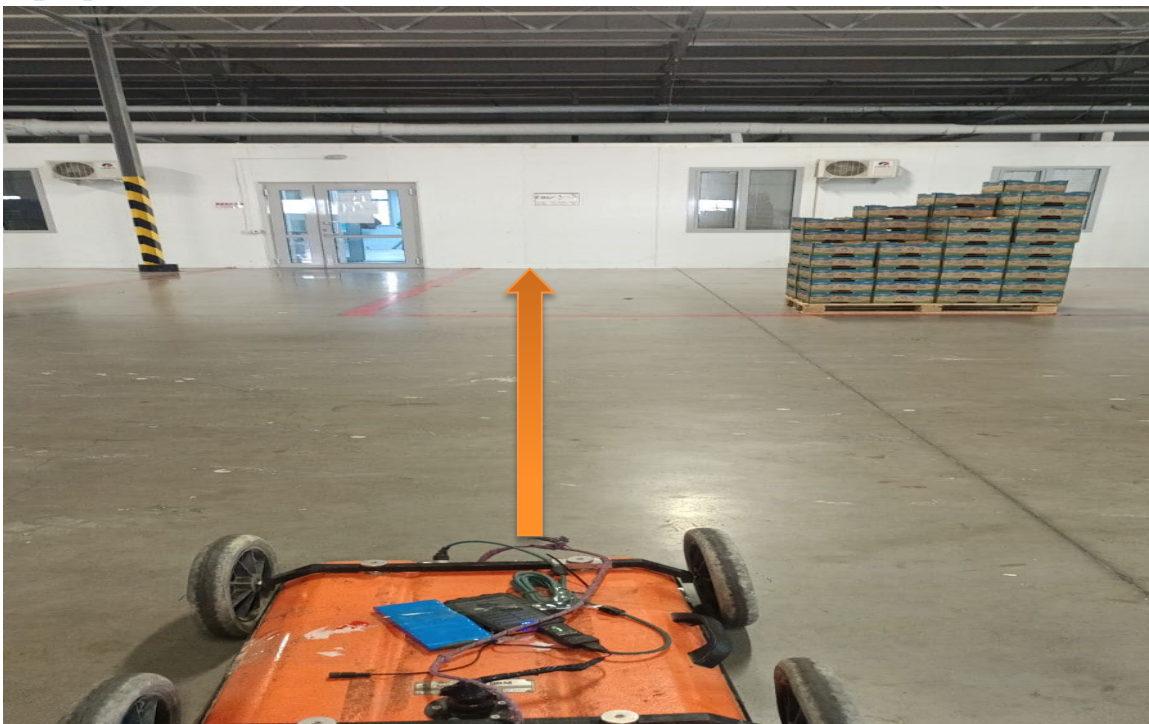
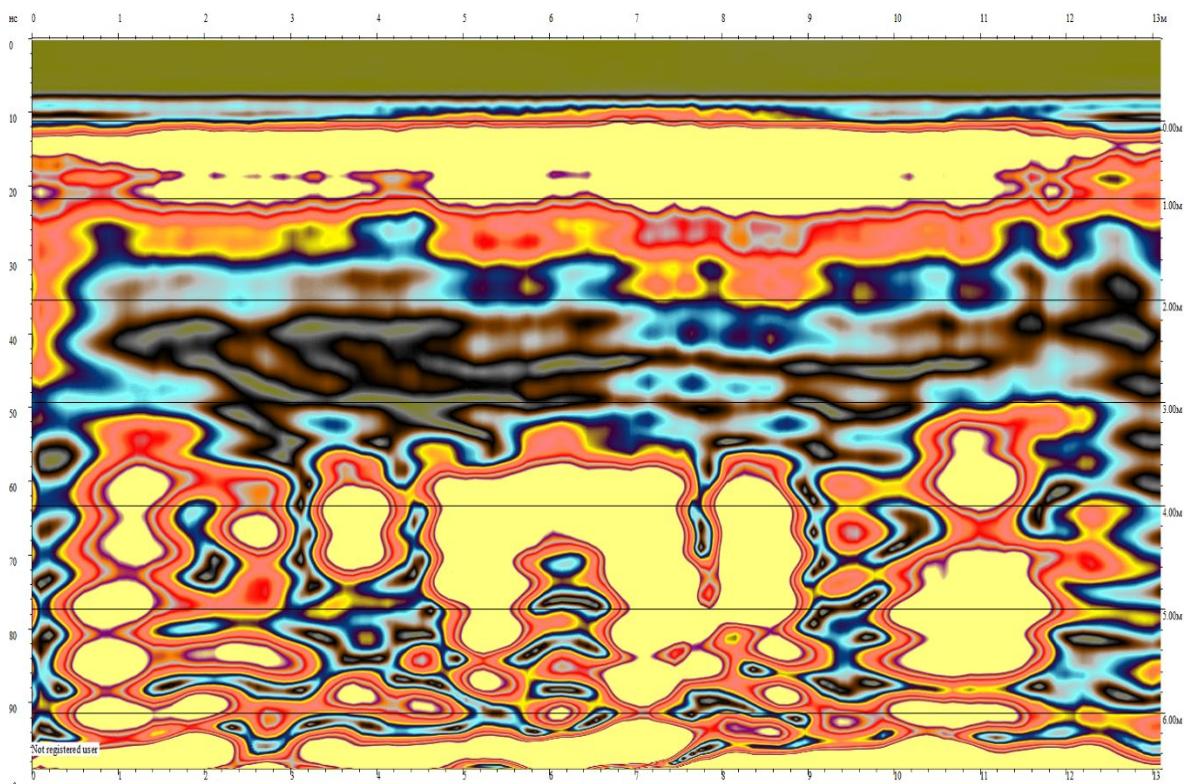
Профиль №11

Наблюдается похожее на естественное увлажнение без видимых промывов вглубь грунта

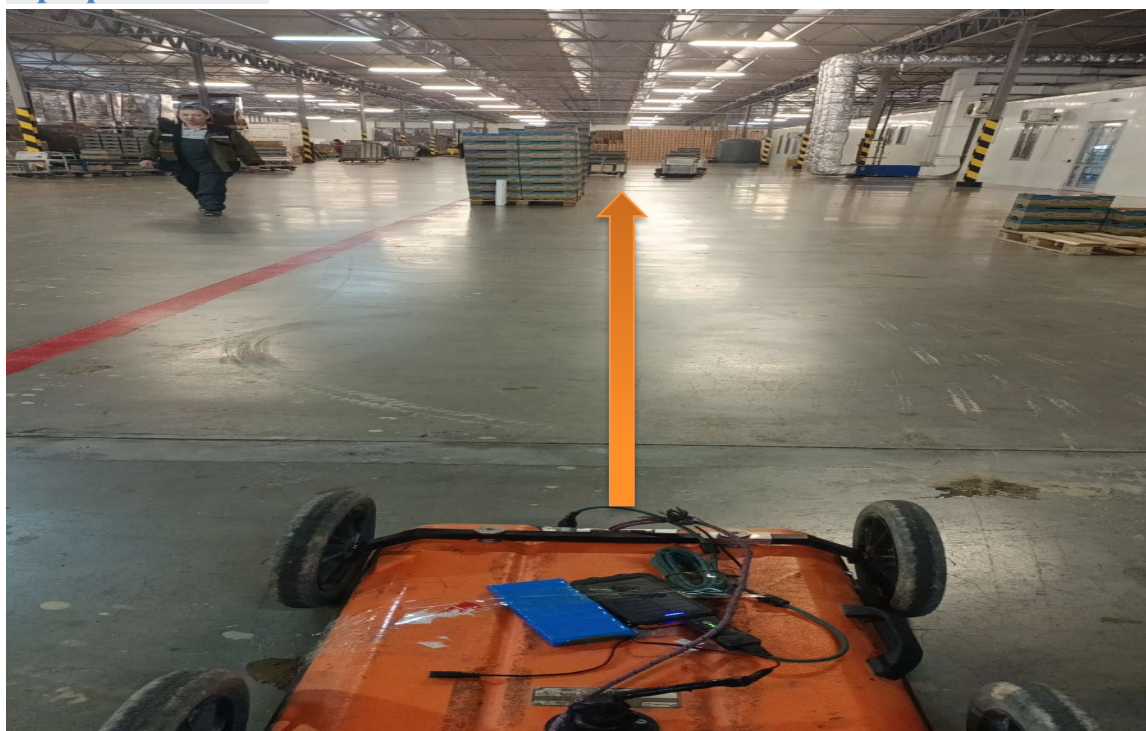
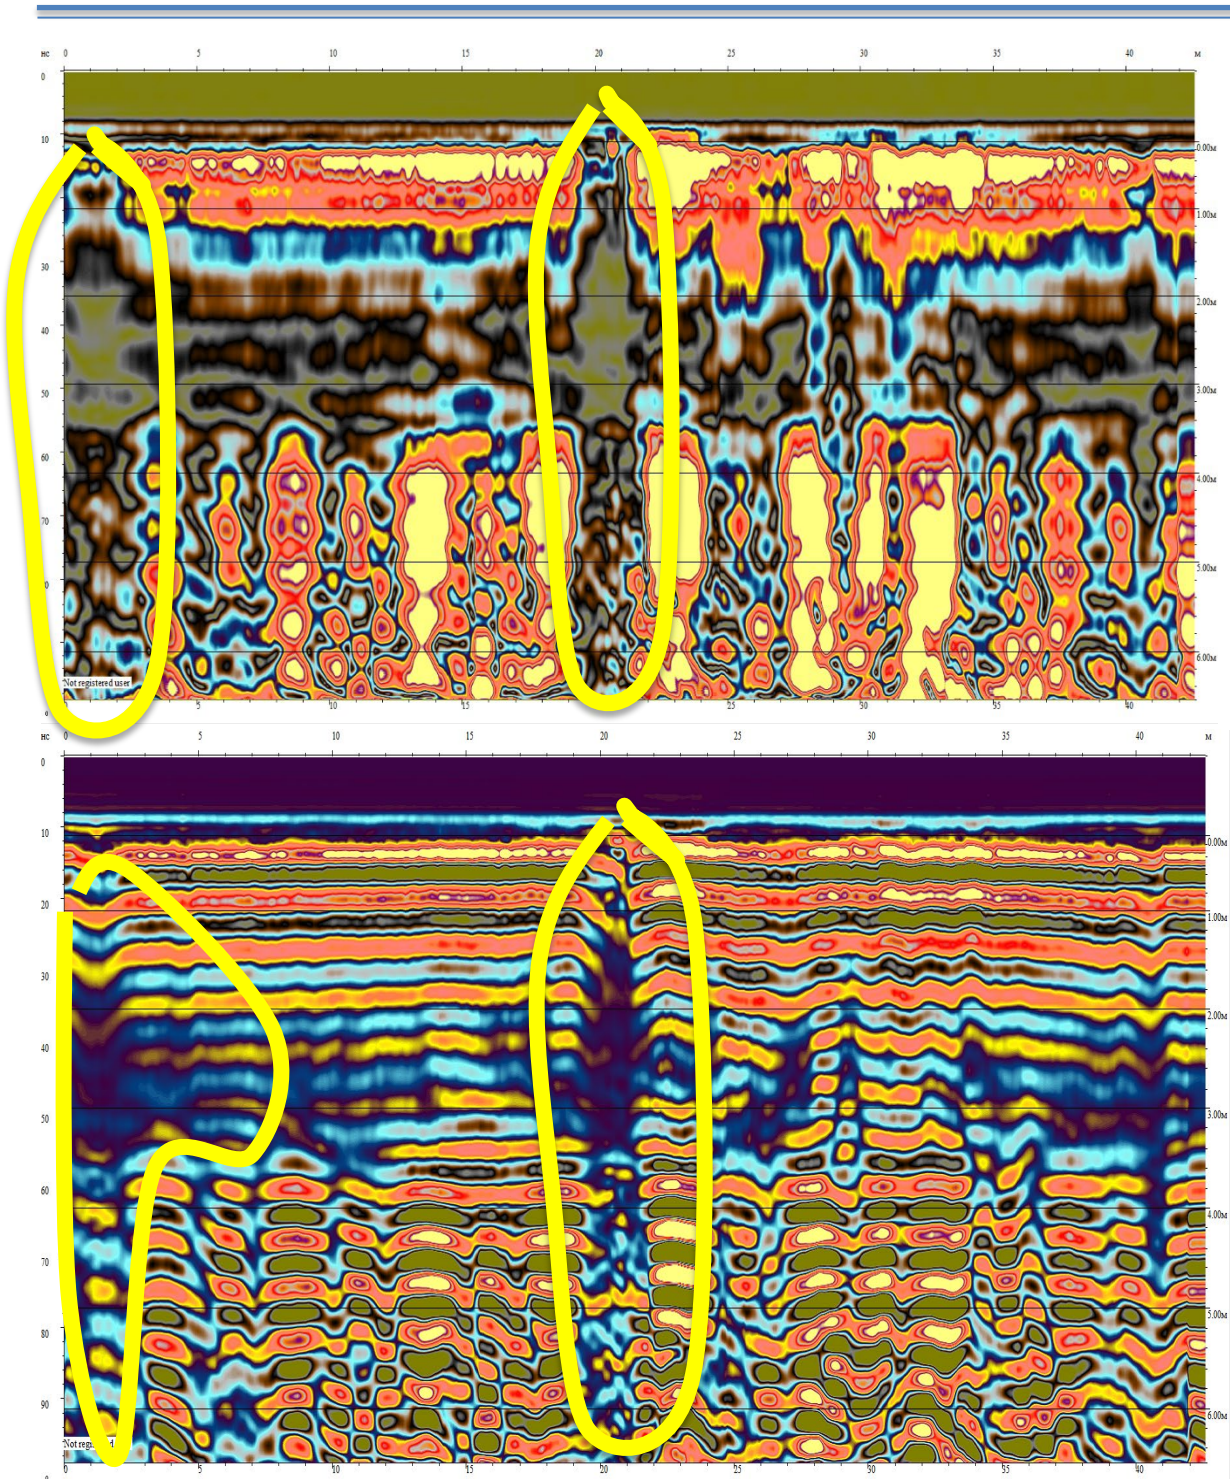
Профиль №12

Наблюдается разуплотнение грунта с обводнением на дистанции 1 м и 20 м, что явно видно на рисунках выделенным желтым цветом.
