ТЕХНИЧЕСКИЙ ОТЧЕТ

по результатам георадиолокационного обследования

*Место проведения исследования: РК, г. Алматы, мкр. Коккайнар, ул.
Азербайжана Мамбетова, сооружение 1/1. ТОО «ВРВАРК», комплекс теплиц.*

17.01.2025 г.

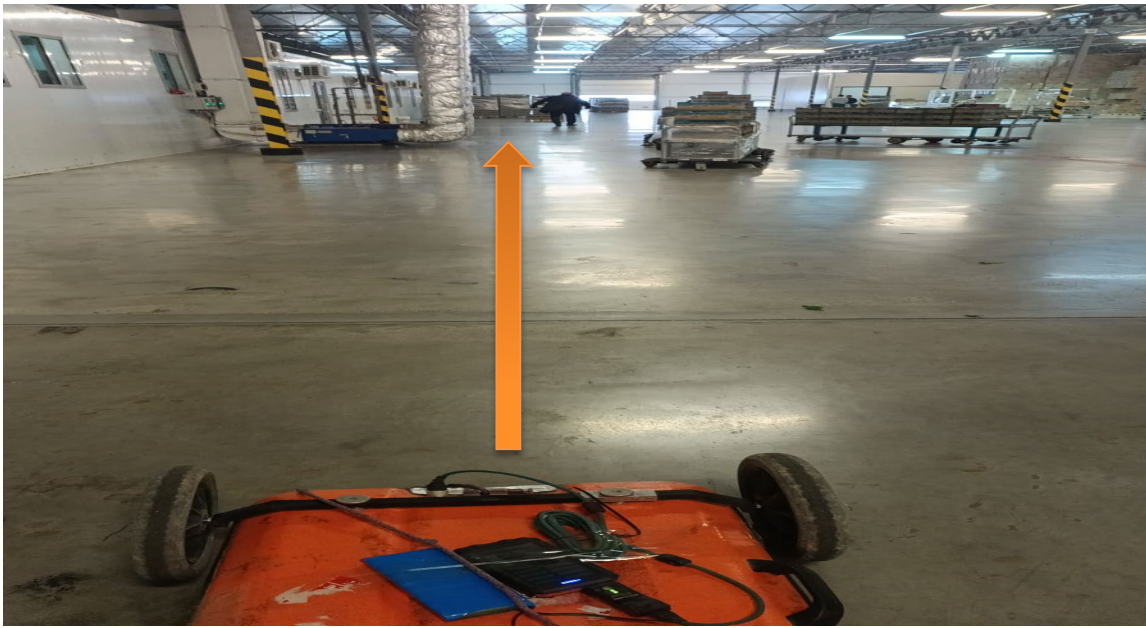
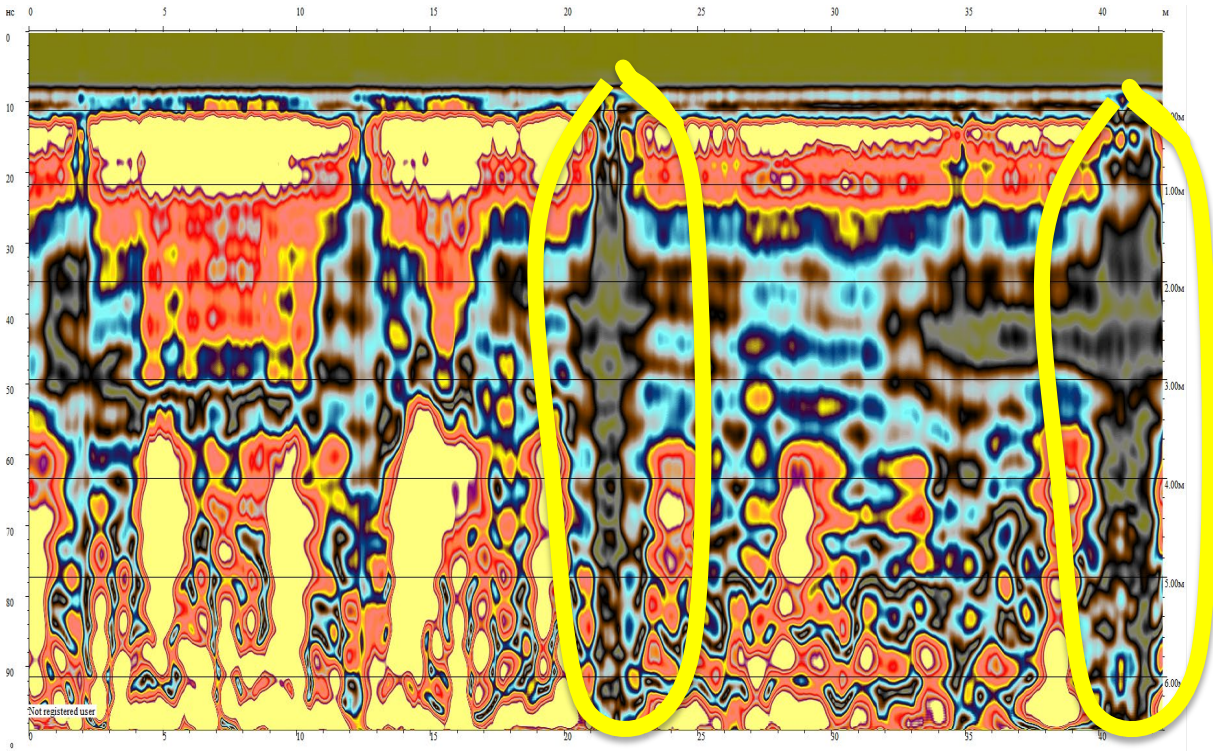
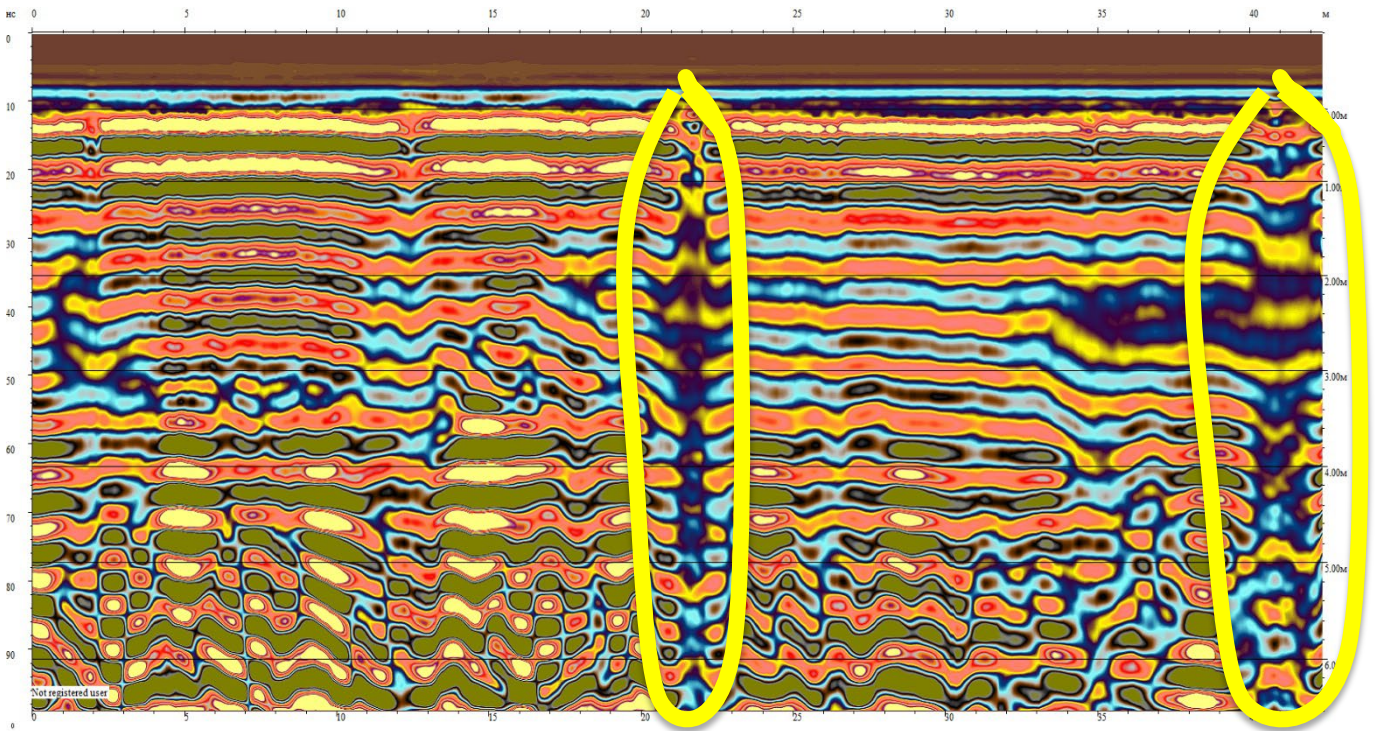
Профиль №13

Наблюдается разуплотнение грунта с обводнением на дистанции 20 м и 40 м, что видно на рисунках выделенным желтым цветом. Это те же разуплотнения как и на 12 профиле.

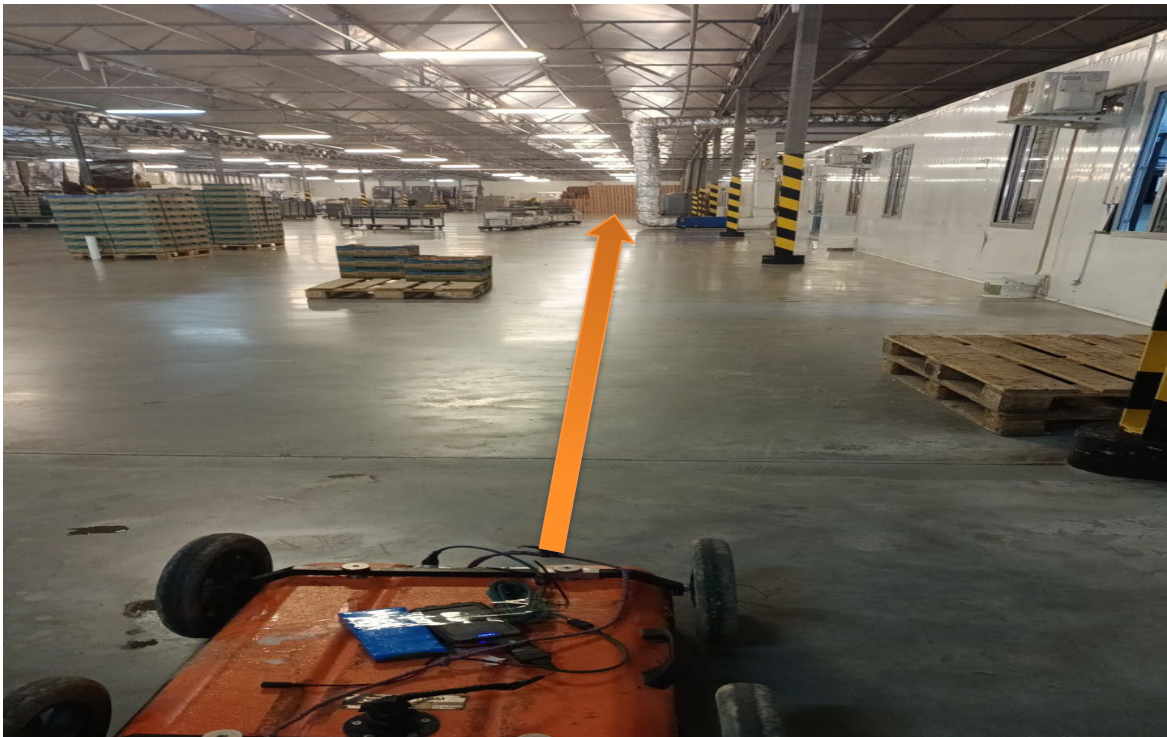
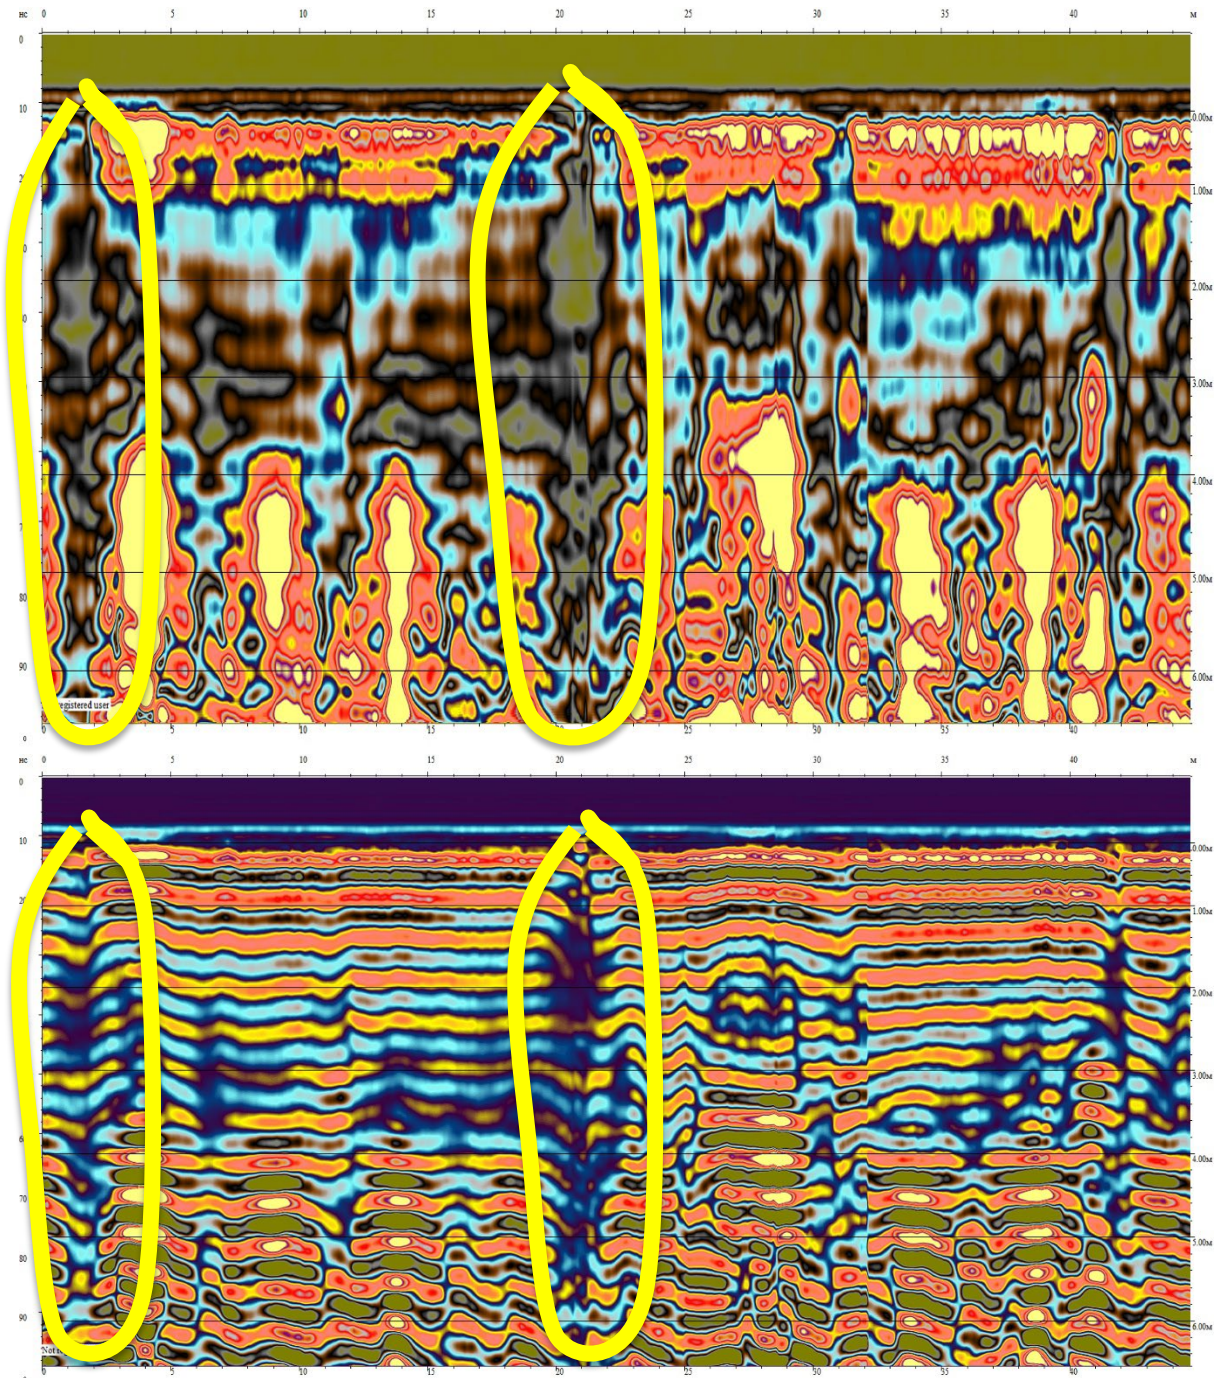
Профиль №14

Наблюдается разуплотнение грунта с обводнением на дистанции 1 м и 20 м, что видно на рисунках выделенным желтым цветом. Это те же разуплотнения как и на 12 профиле.

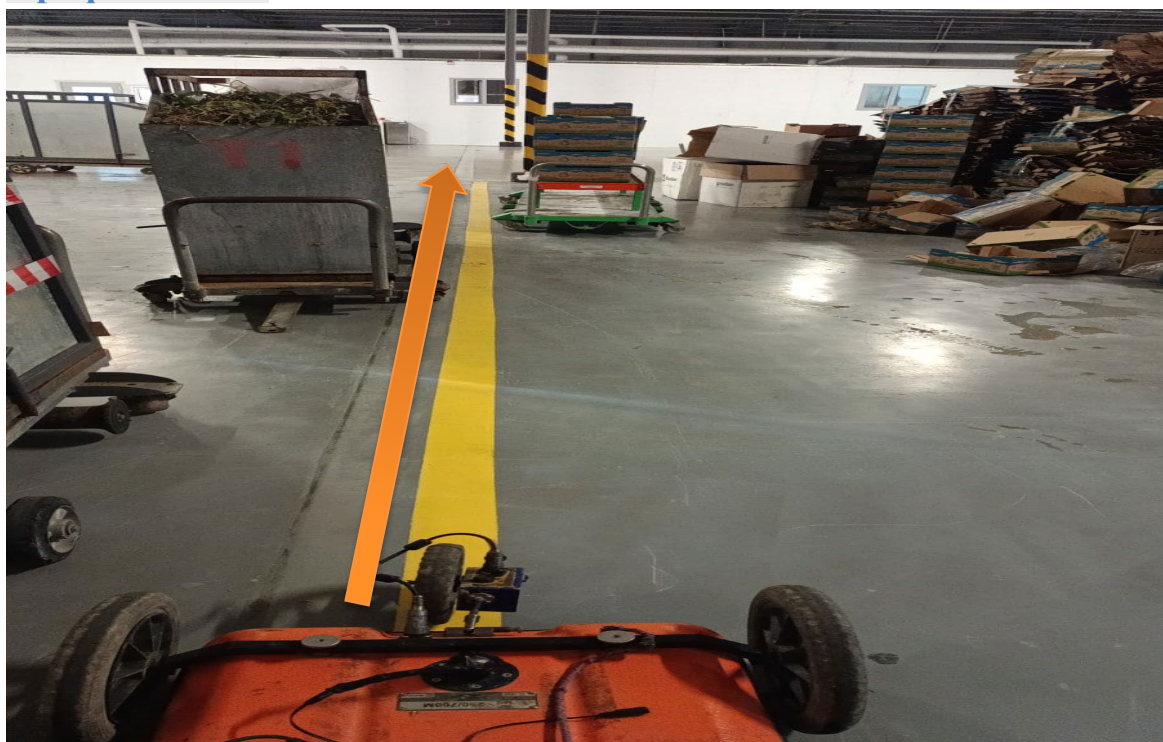
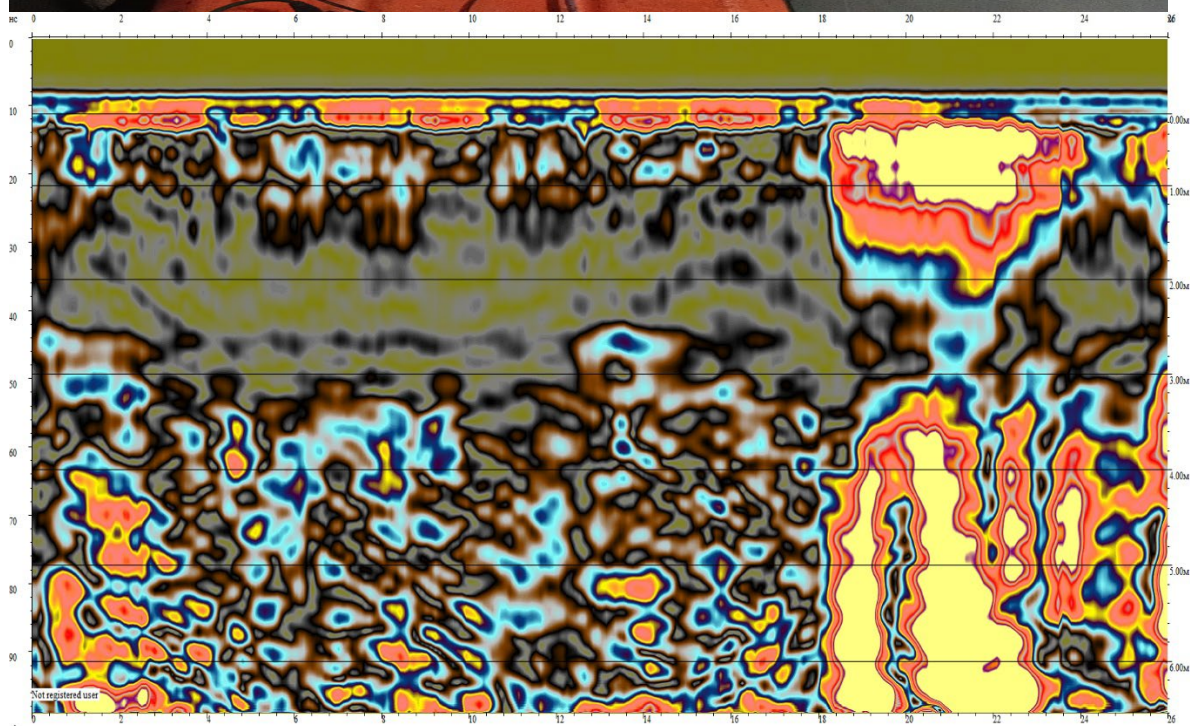
Профиль №15

По всей длине профиля идет увлажнение и от 3 м и глубже наблюдается сильное разуплотнение грунта.

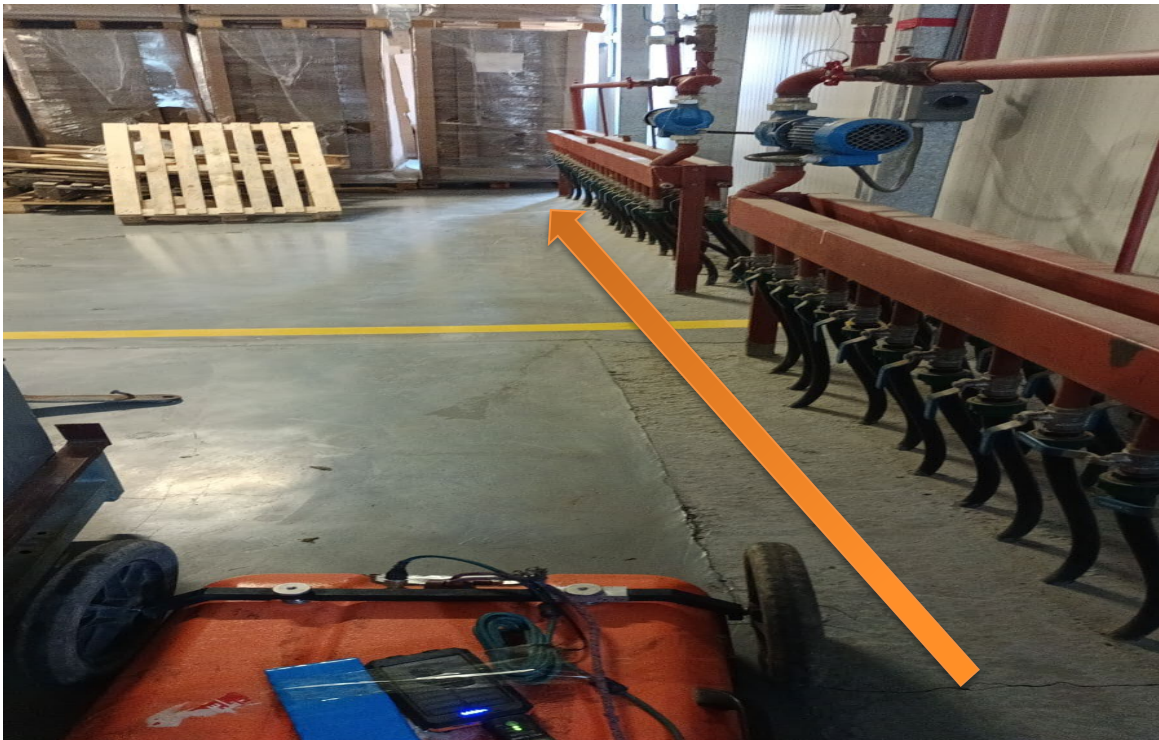
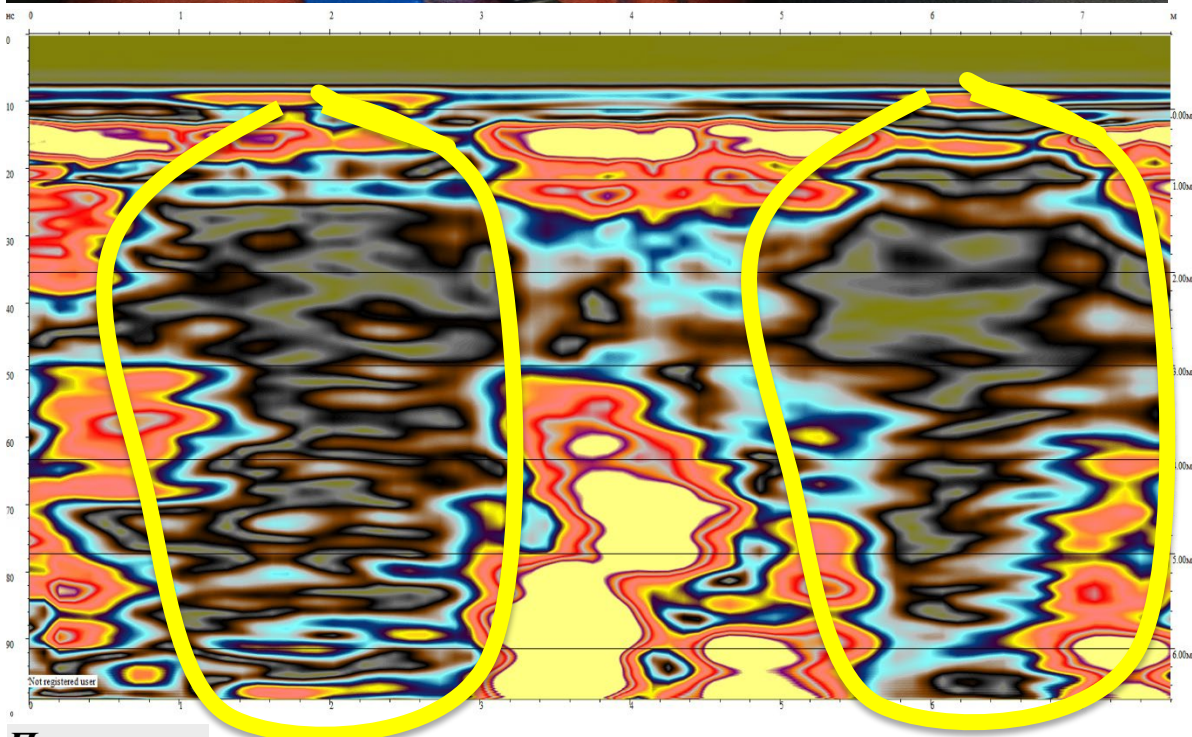
Профиль №16

В районе первой и второй гребенки наблюдается увлажнение грунта до 6 м глубиной. О протечке труб уверенно сказать сложно, но ввиду довольно большой глубины увлажнения можно предположить, что влага поступает в достаточных количествах для проникновения на такую глубину грунта.

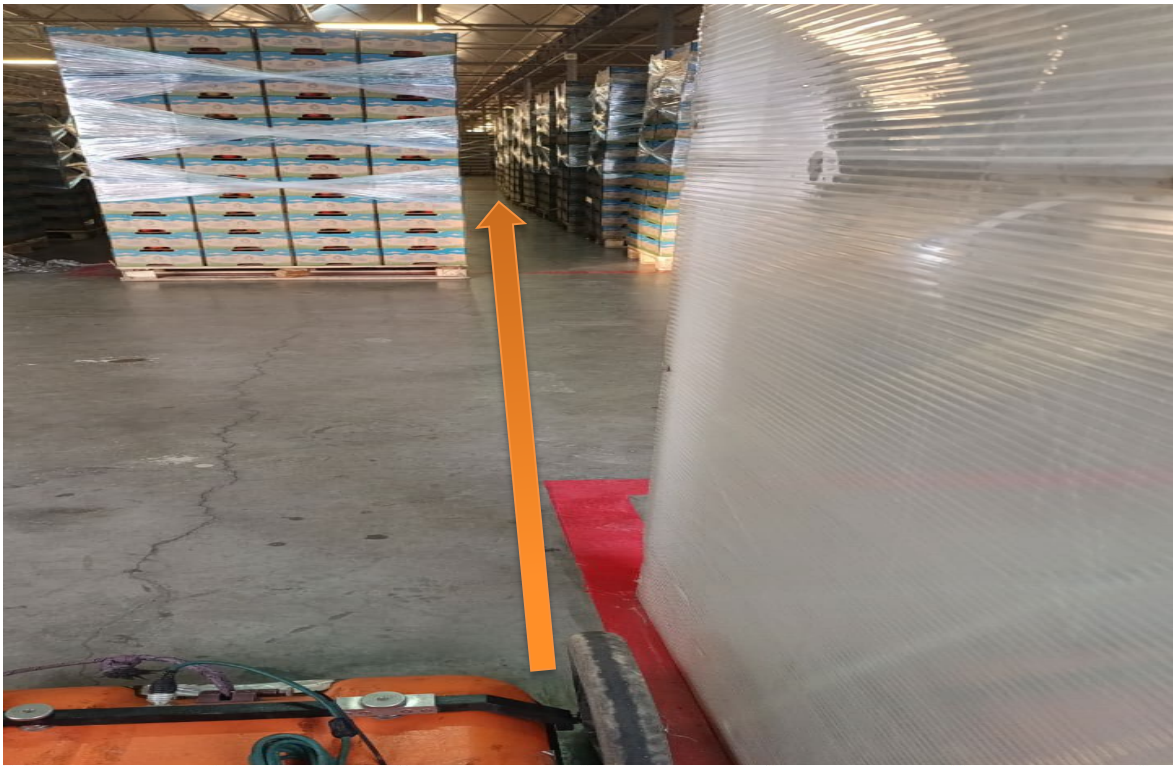
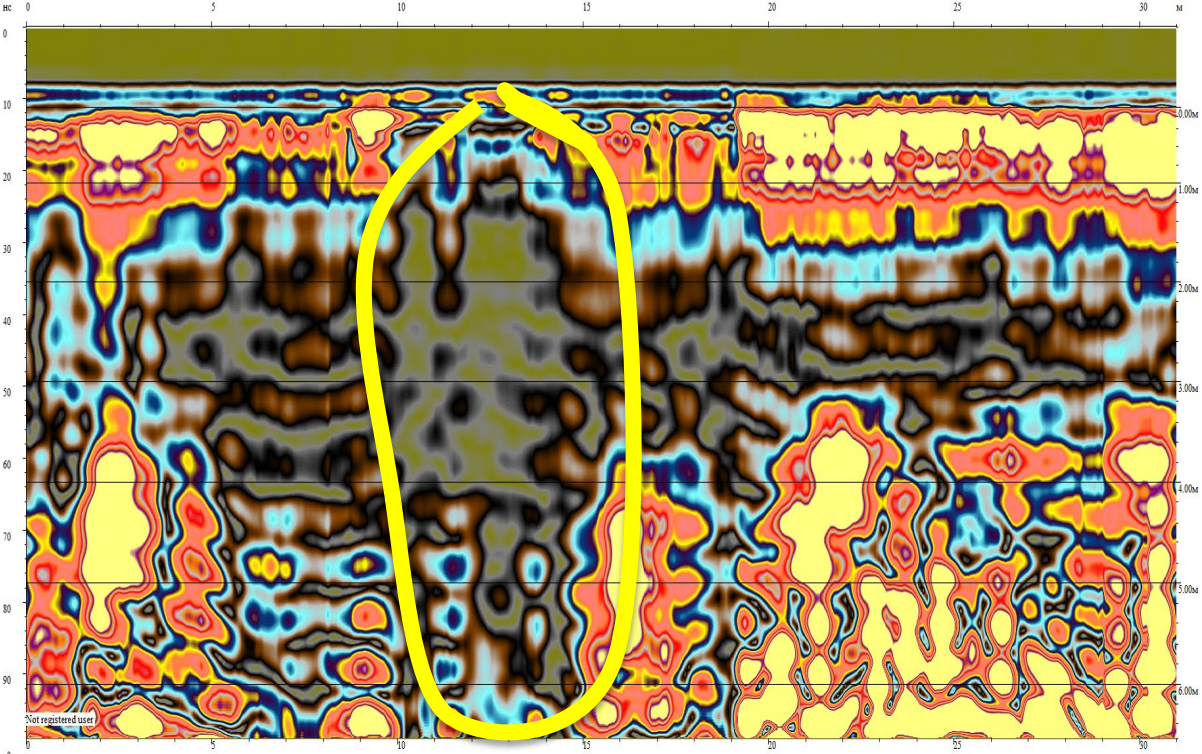
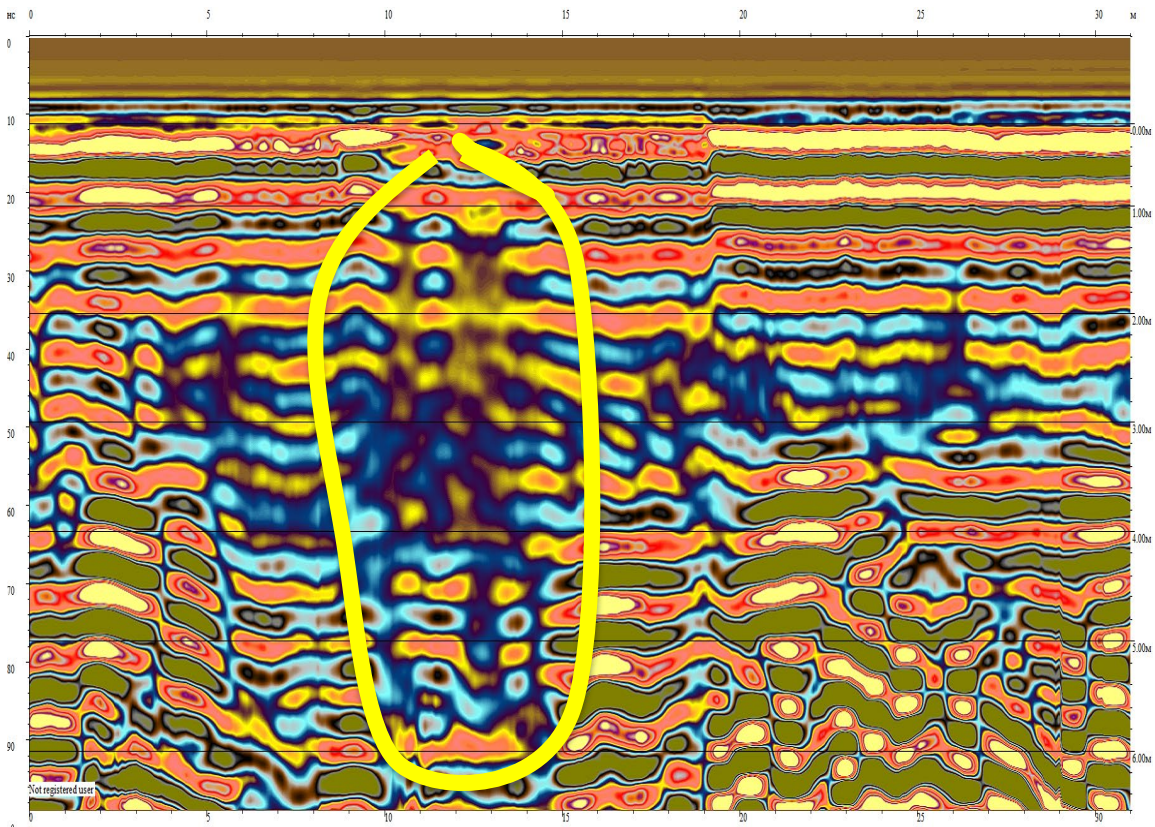
Профиль №17

Наблюдается разуплотнение грунта с обводнением на дистанции с 10 до 14 м на глубину до 6 м что видно на рисунках выделенным желтым цветом. Об утечке воды из системы отопления говорить сложно, но по характеру разуплотнения грунта на глубине 4 м и глубже предполагаю утечку воды.

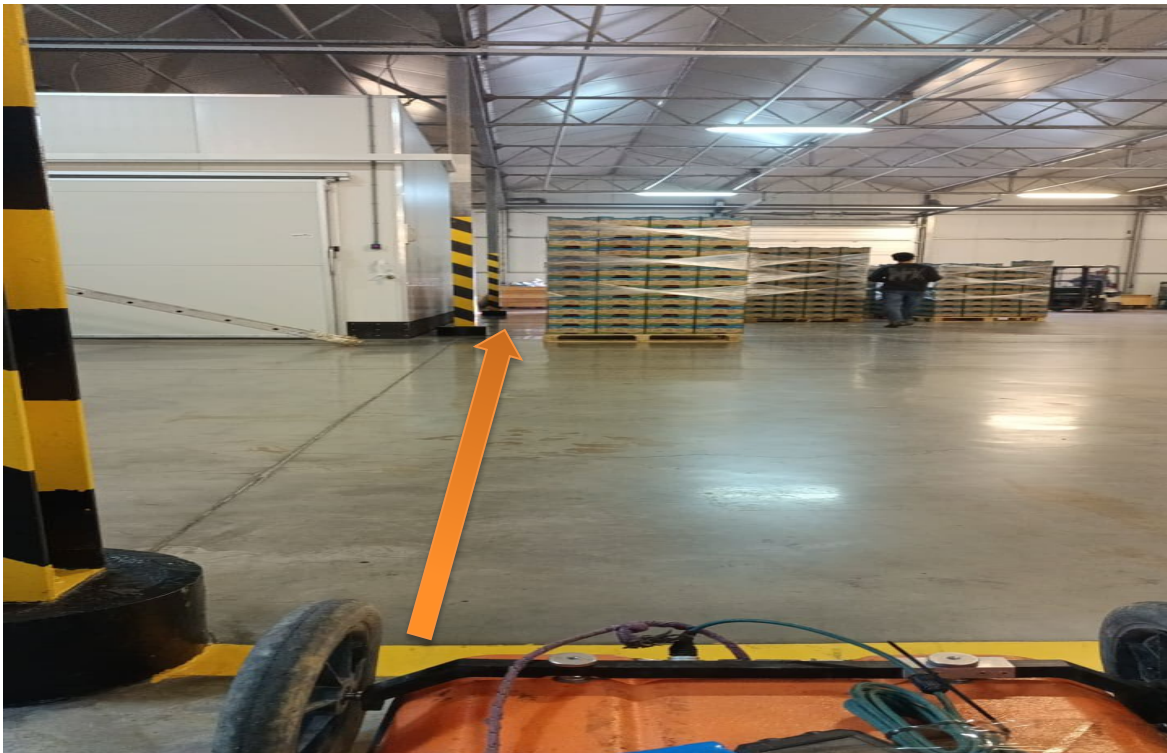
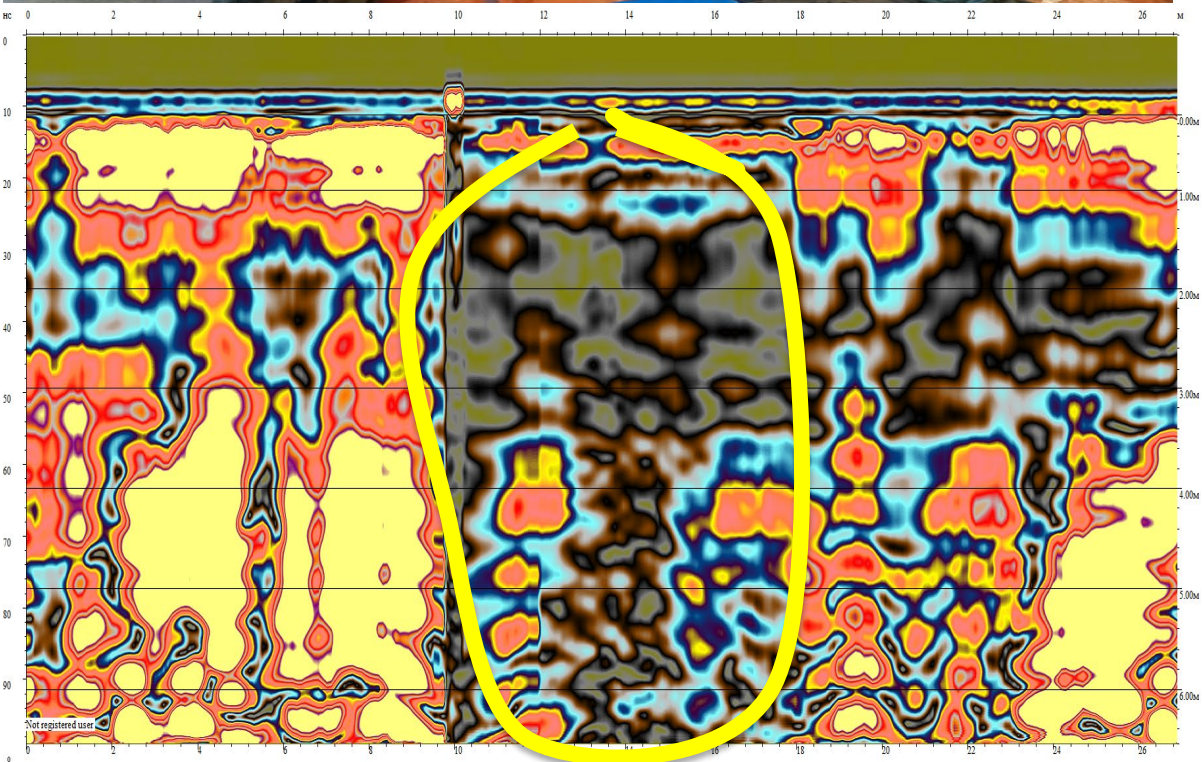
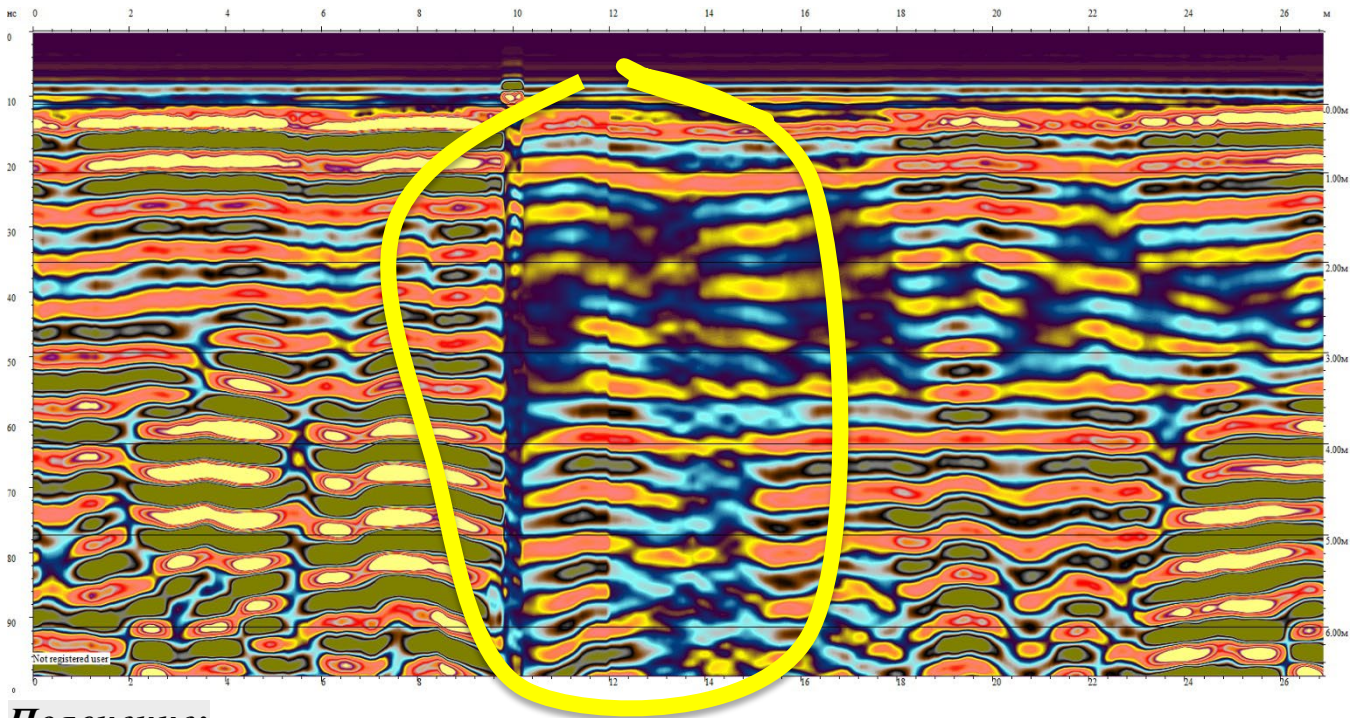
Профиль №18

Наблюдается аномальное разуплотнение грунта с обводнением на дистанции с 10 до 14 м на глубину до 6 м и более, что видно на рисунках выделенным желтым цветом. Об утечке воды из системы отопления говорить сложно, но по характеру разуплотнения грунта на глубине 4 м и глубже предполагаю утечку воды. Этот профиль зеркален профилю №17.

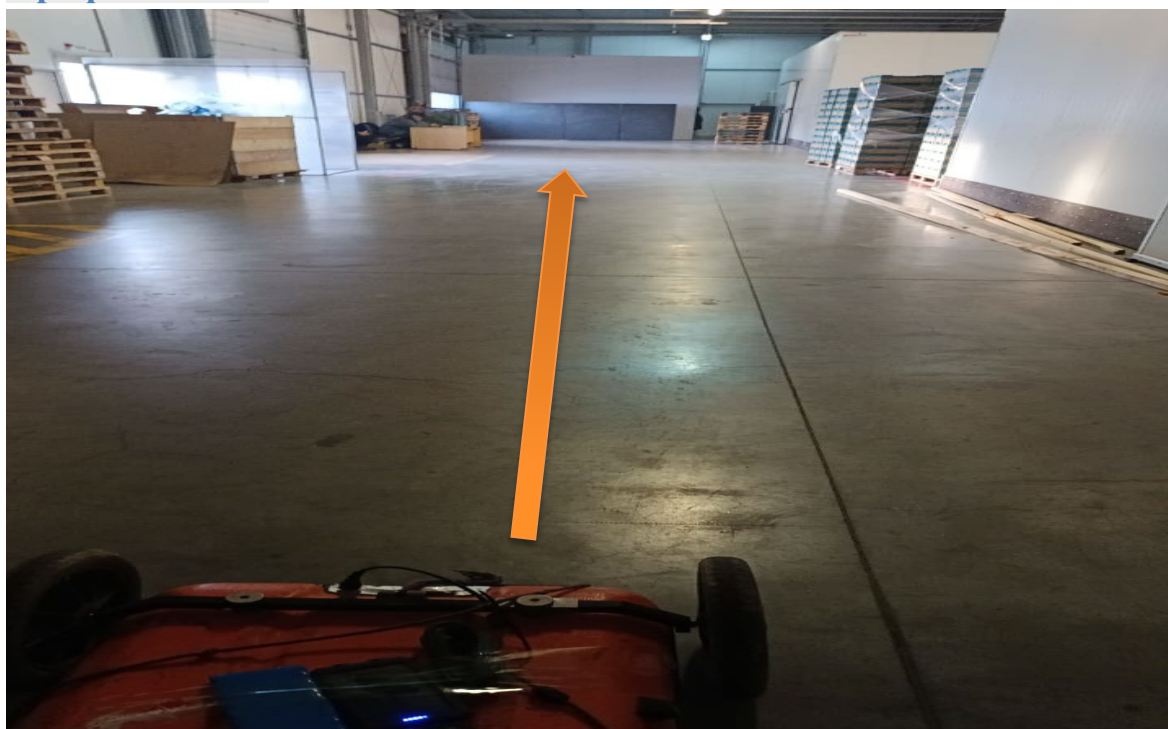
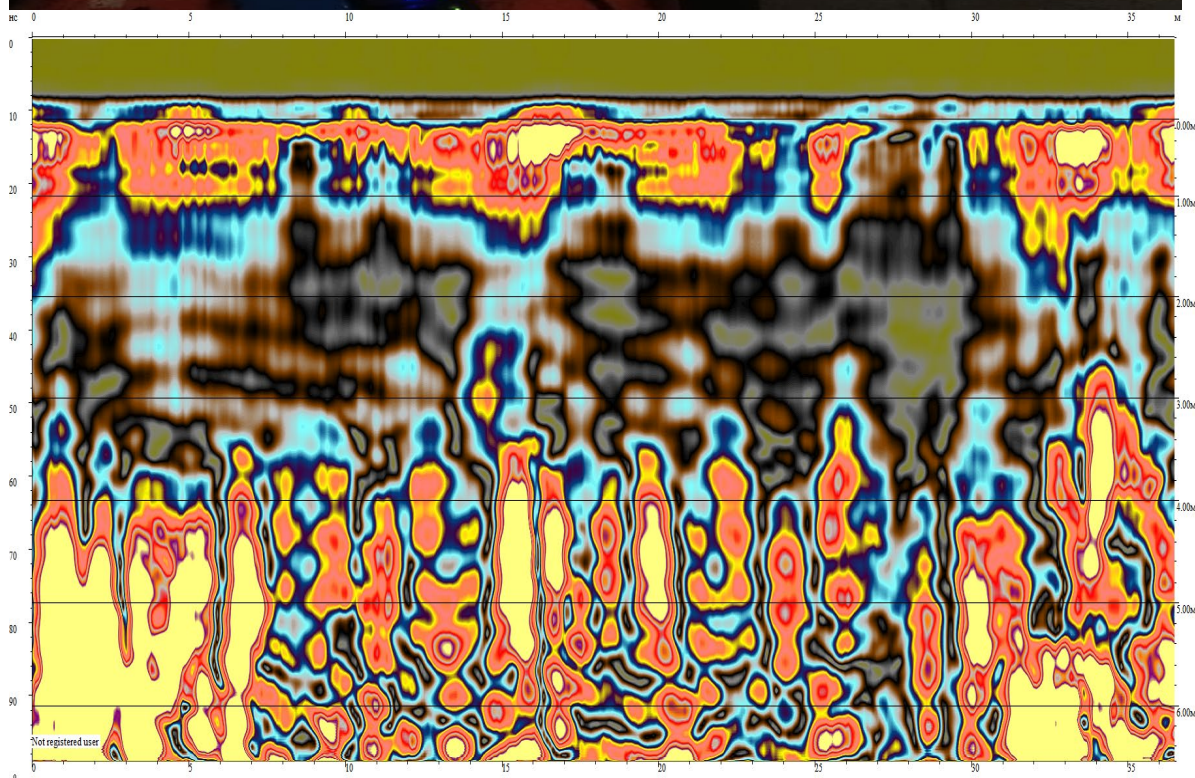
Профиль №19

Наблюдается похожее на естественное увлажнение без видимых промывов вглубь грунта.

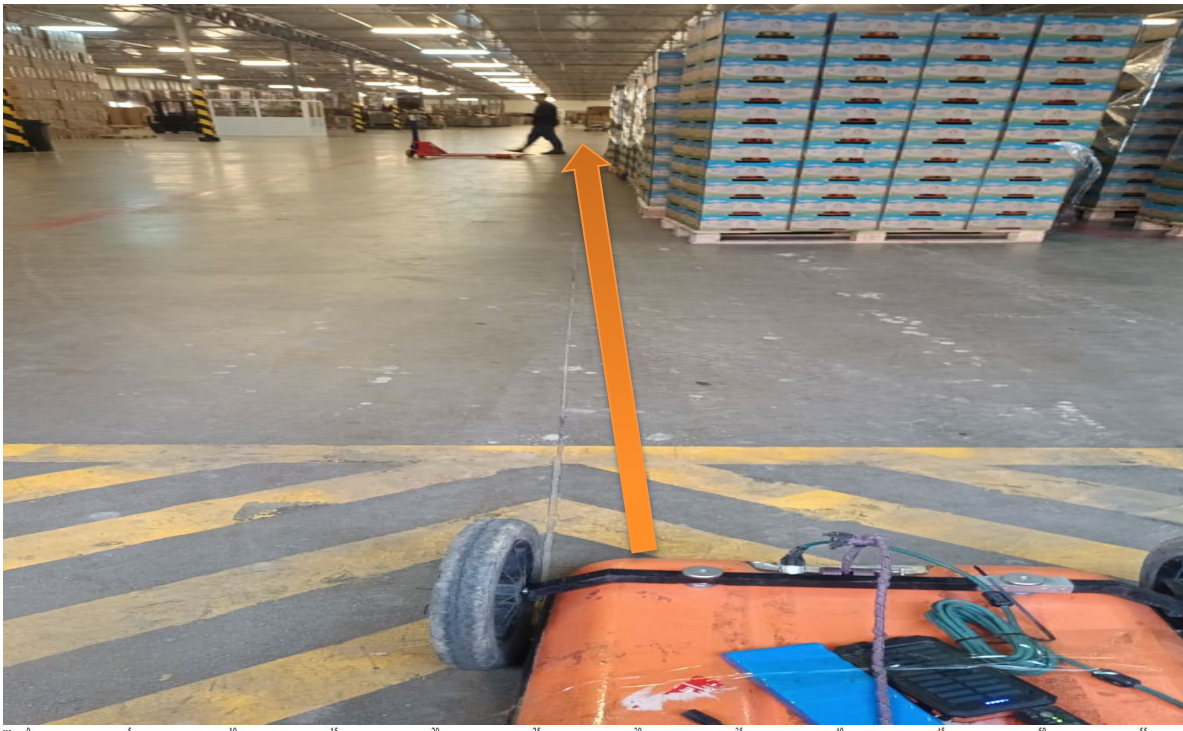
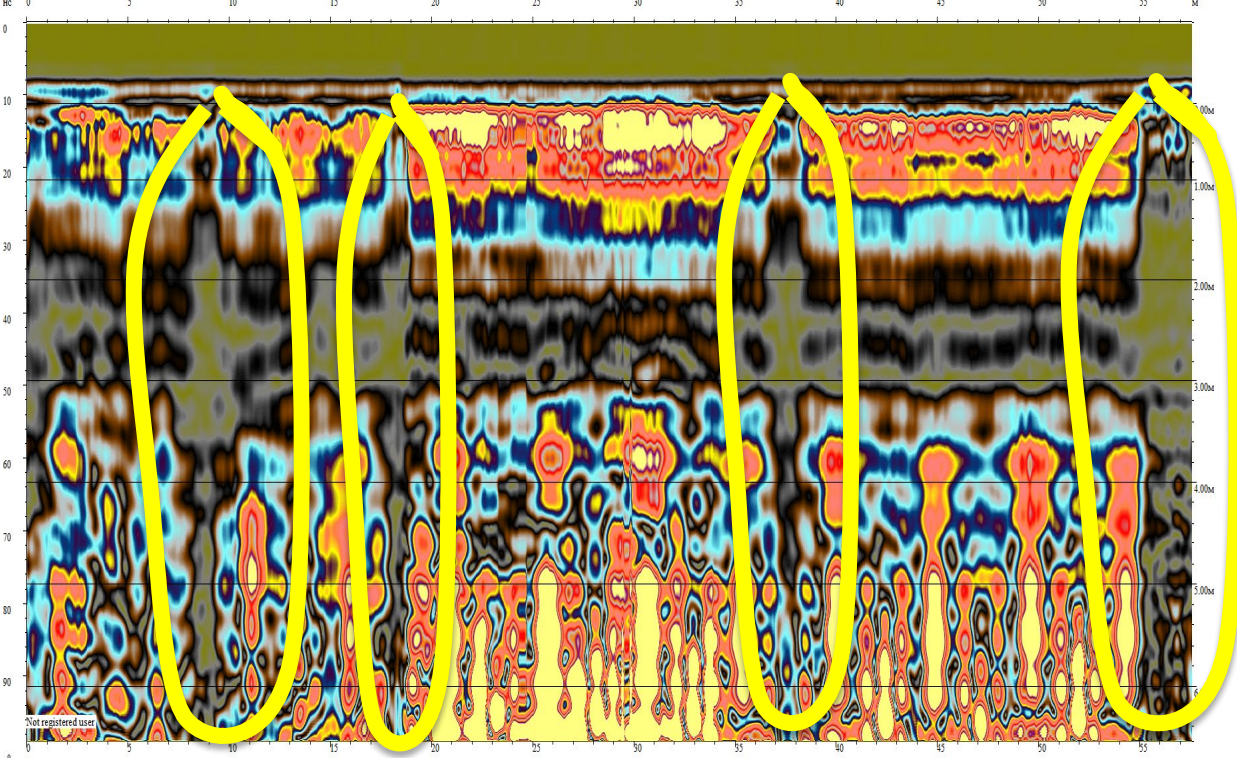
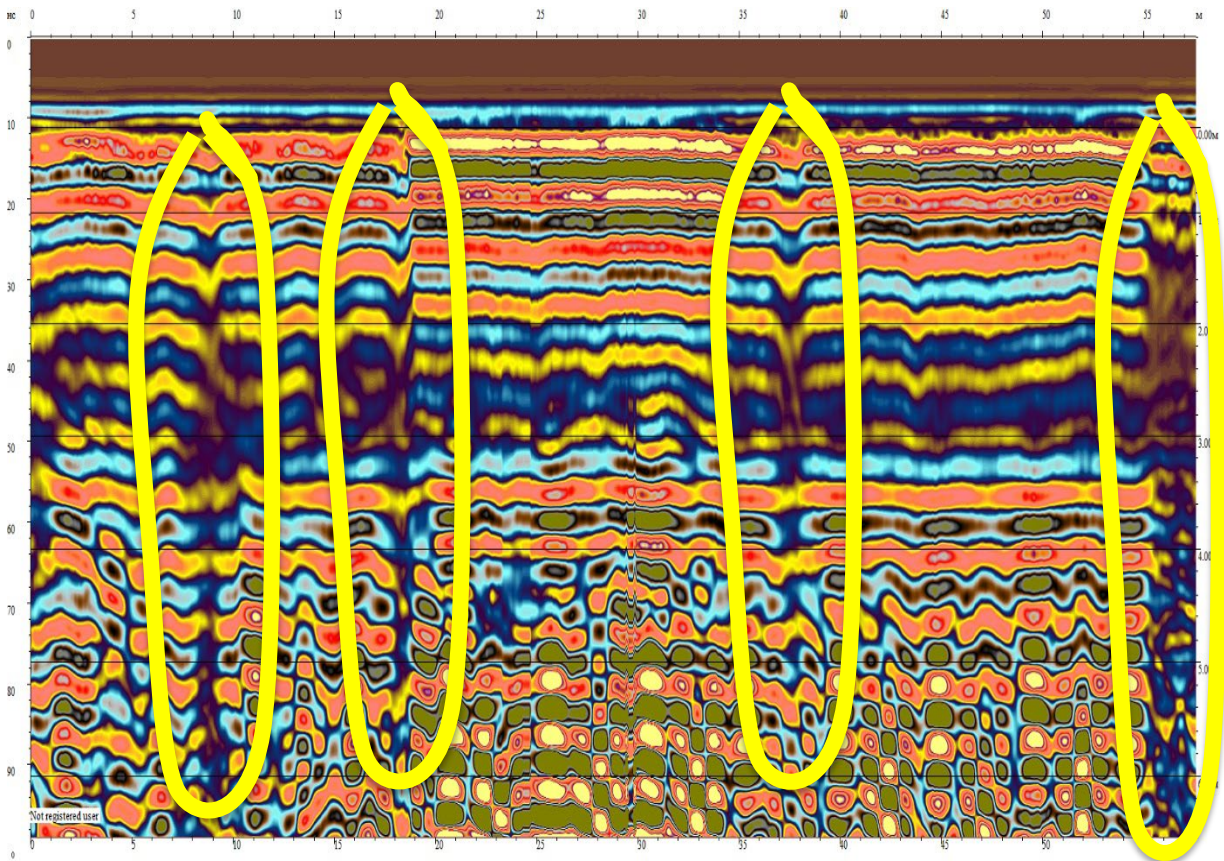
Профиль №20

Наблюдается разуплотнение грунта с обводнением на дистанции 9 м, 18, 37 и 55 м, что видно на рисунках выделенным желтым цветом.

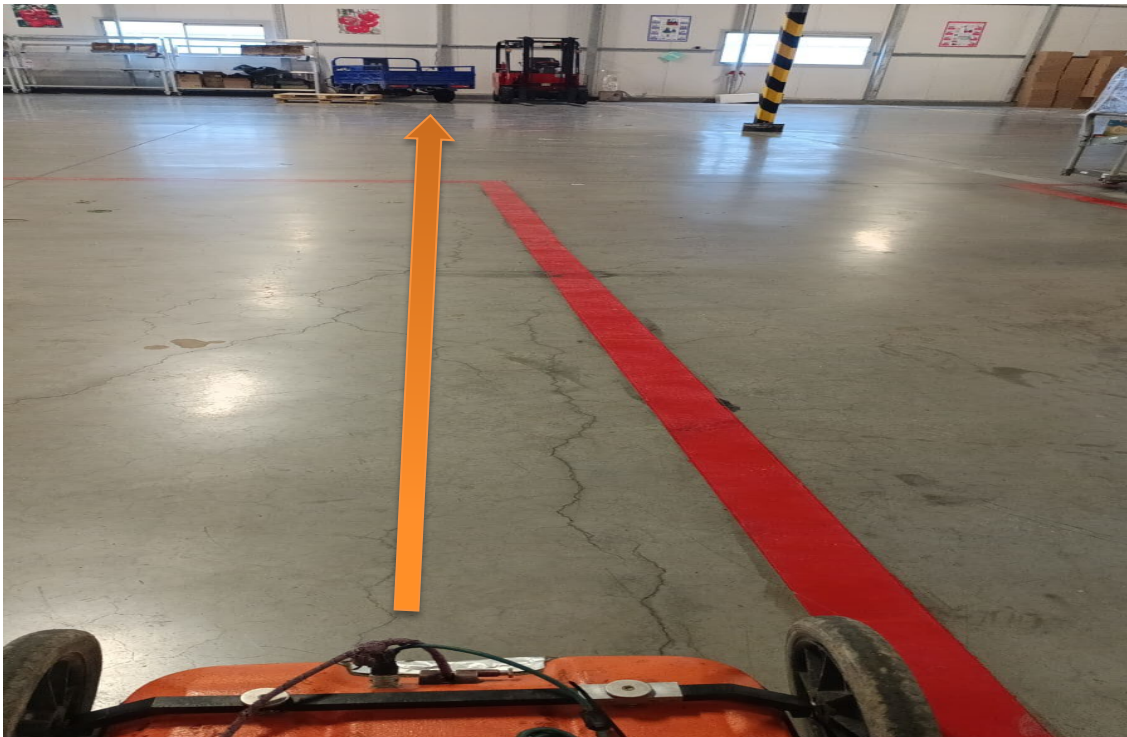
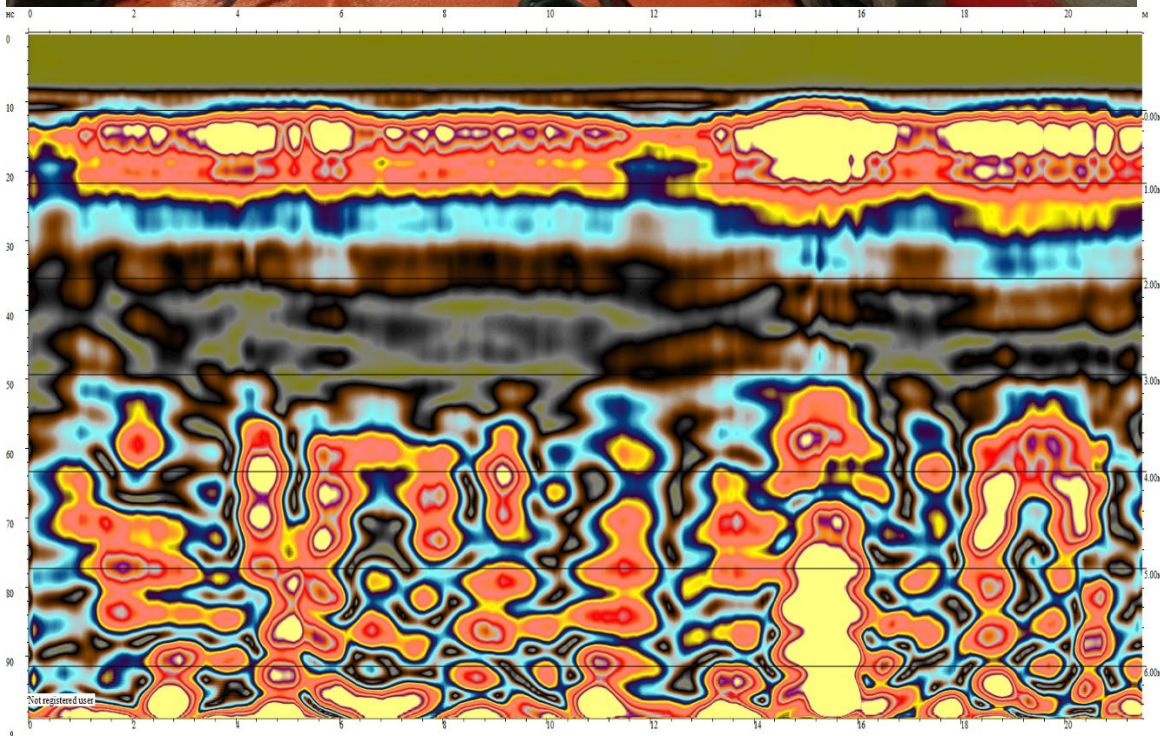
Профиль №21

Наблюдается похожее на естественное увлажнение без видимых промывов вглубь грунта
