ТЕХНИЧЕСКИЙ ОТЧЕТ

по результатам георадиолокационного обследования

*Место проведения исследования: РК, г. Алматы, мкр. Коккайнар, ул.
Азербайжана Мамбетова, сооружение 1/1. ТОО «ВРВАРК», комплекс теплиц.*

17.01.2025 г.

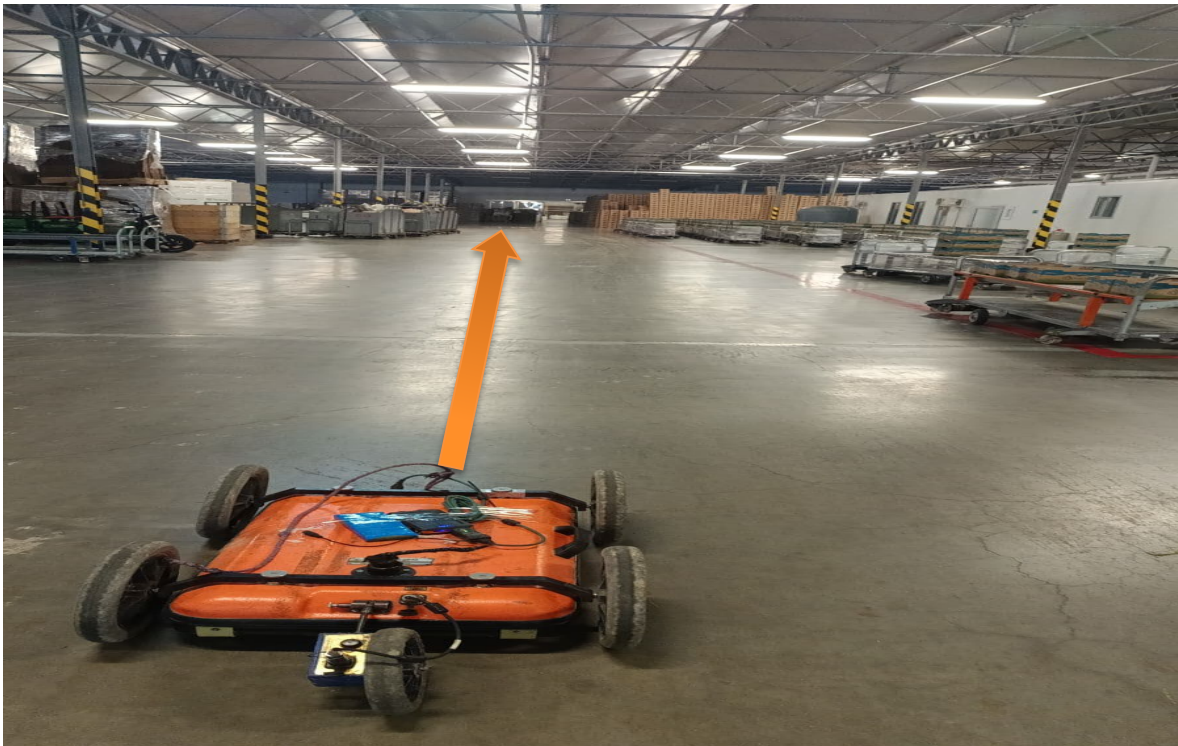
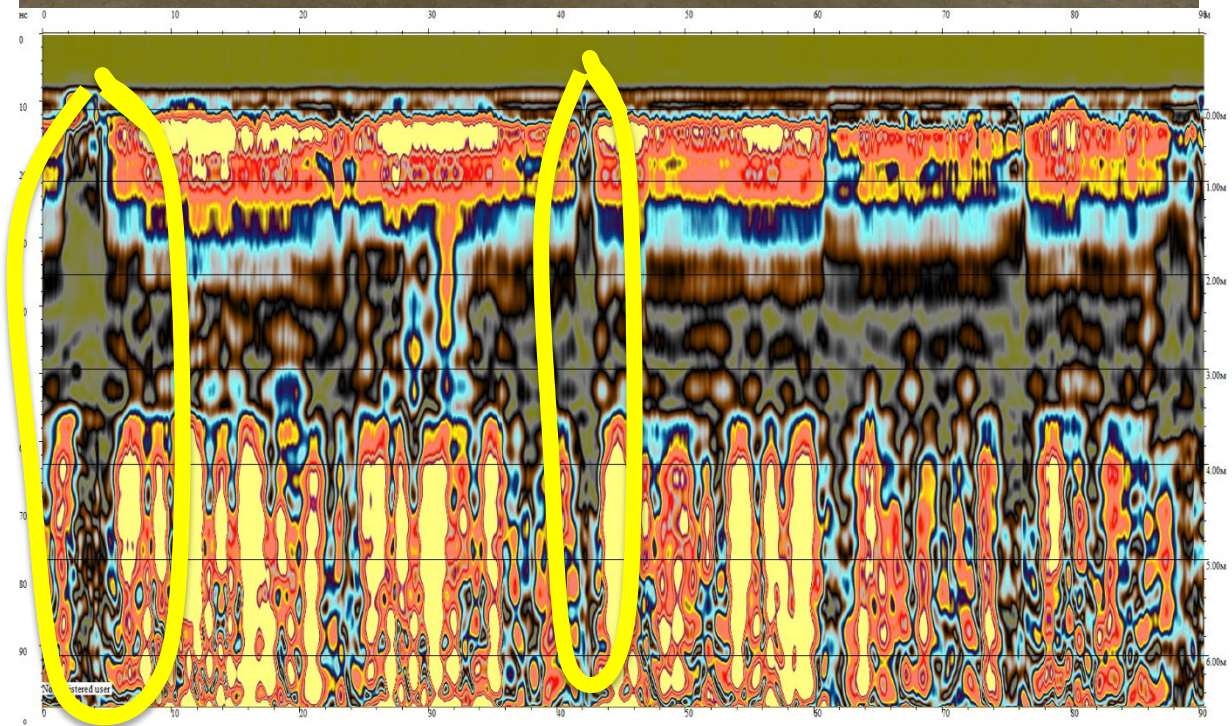
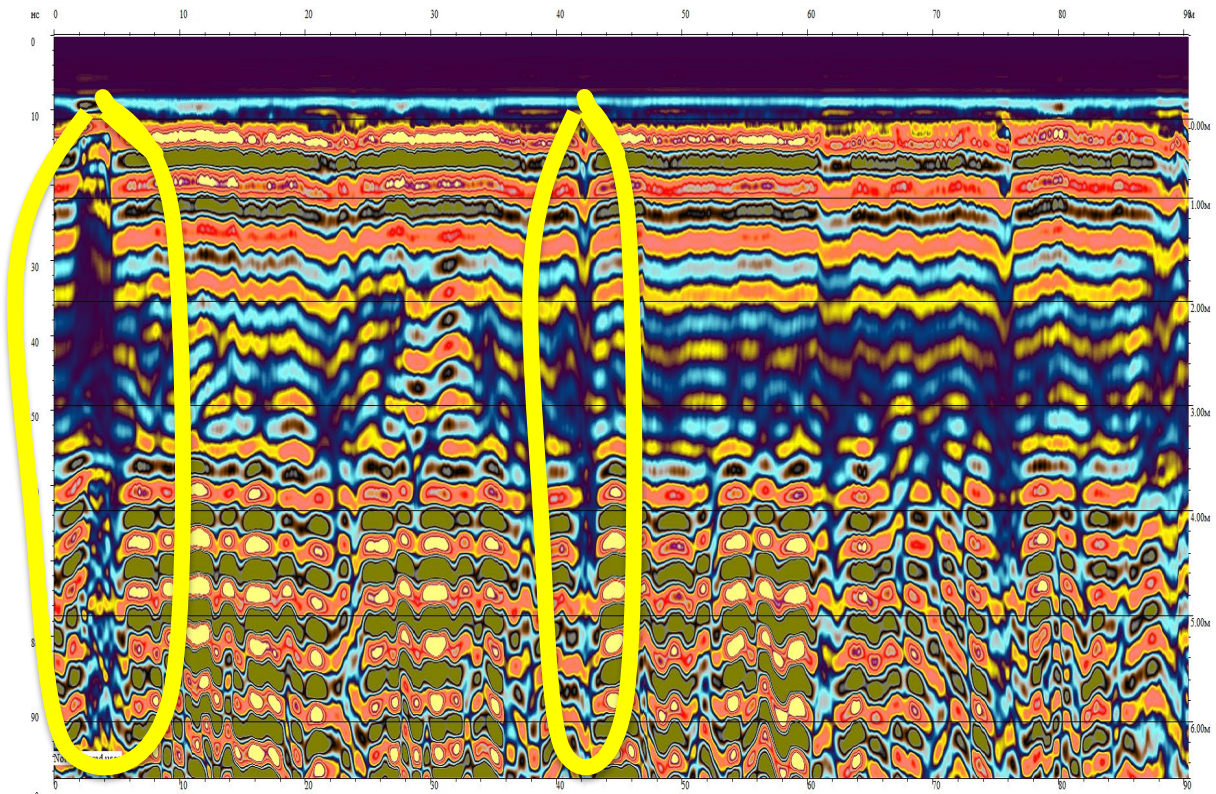
Профиль №22

Наблюдается разуплотнение грунта с обводнением на дистанции 2 м и 41 м, что видно на рисунках выделенным желтым цветом.

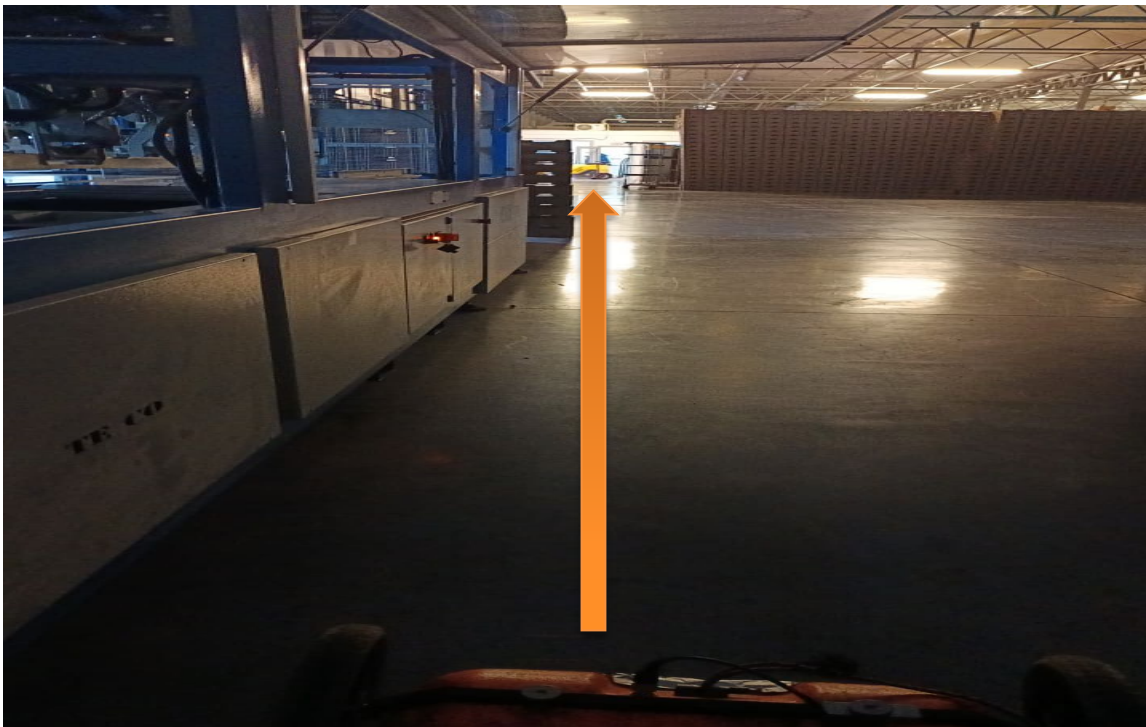
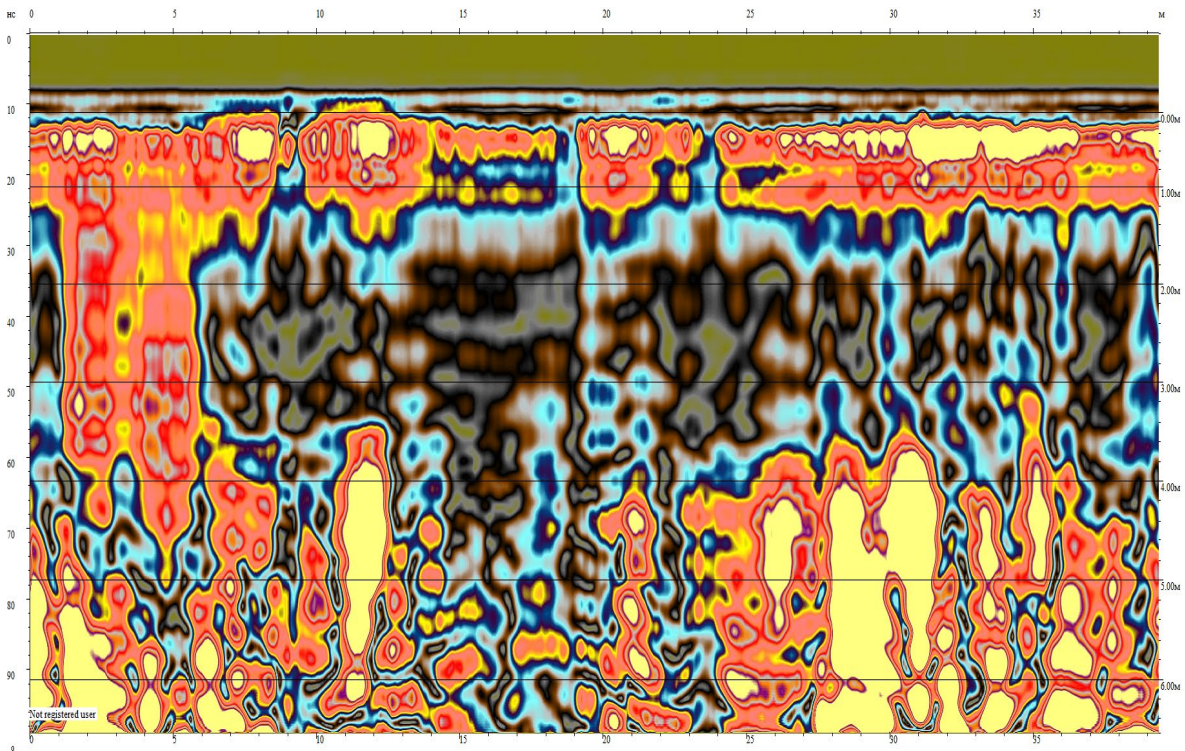
Профиль №23

Наблюдается похожее на естественное увлажнение без видимых промывов вглубь грунта

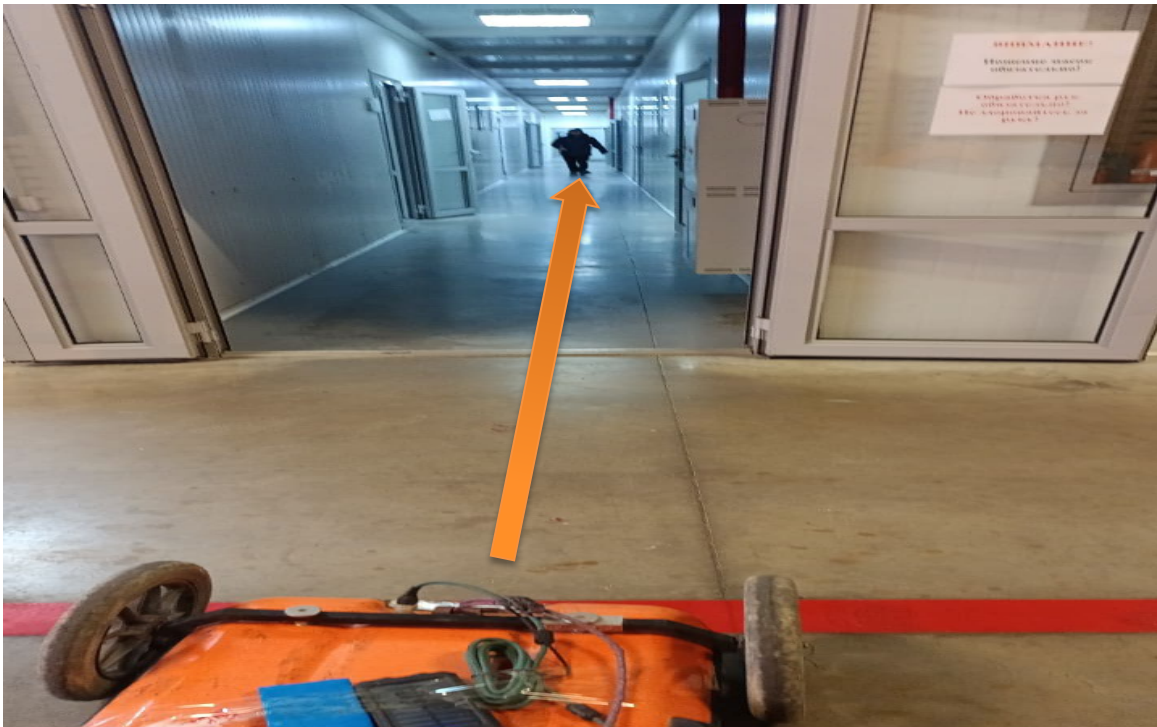
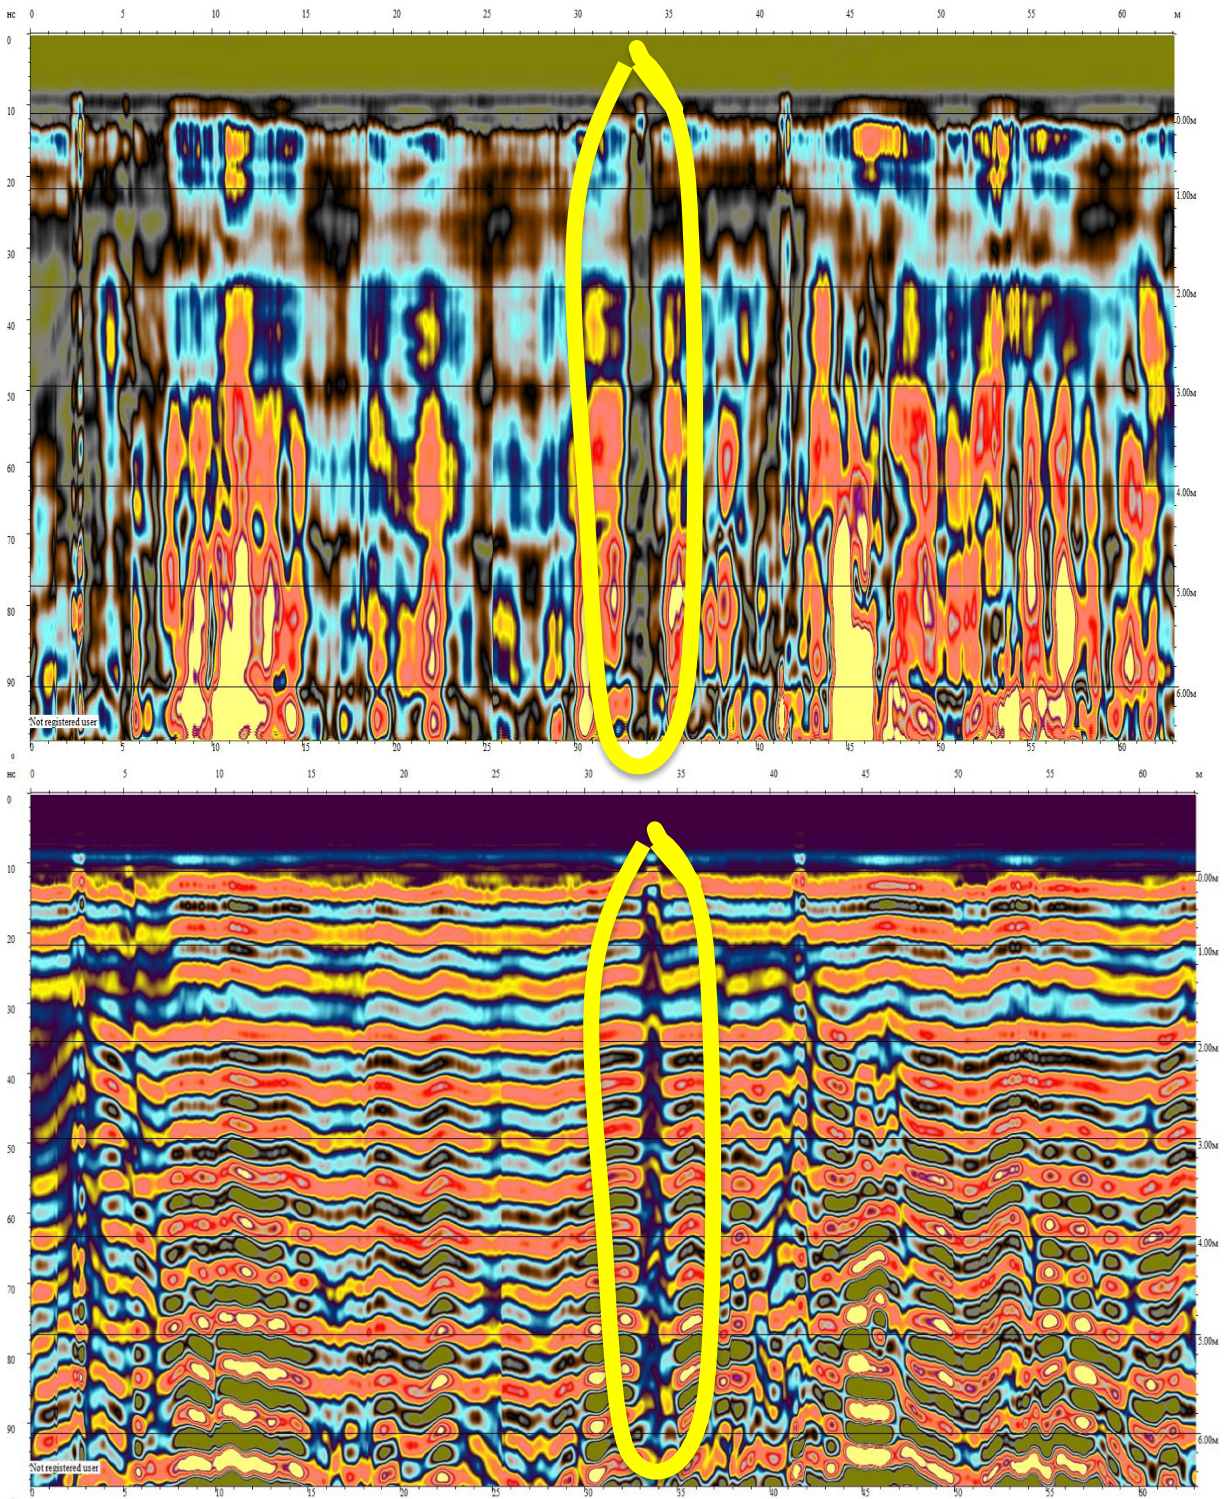
Профиль №24

Наблюдается разуплотнение грунта с обводнением на дистанции 33 м, что видно на рисунках выделенным желтым цветом.

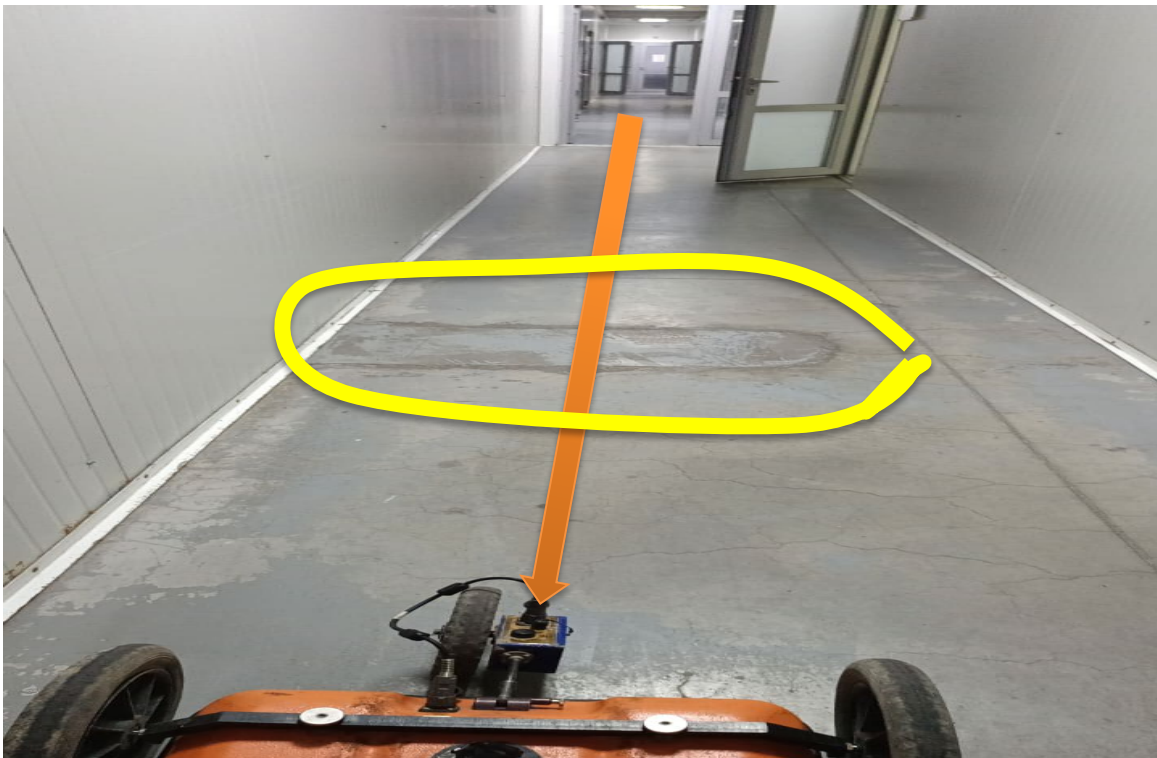
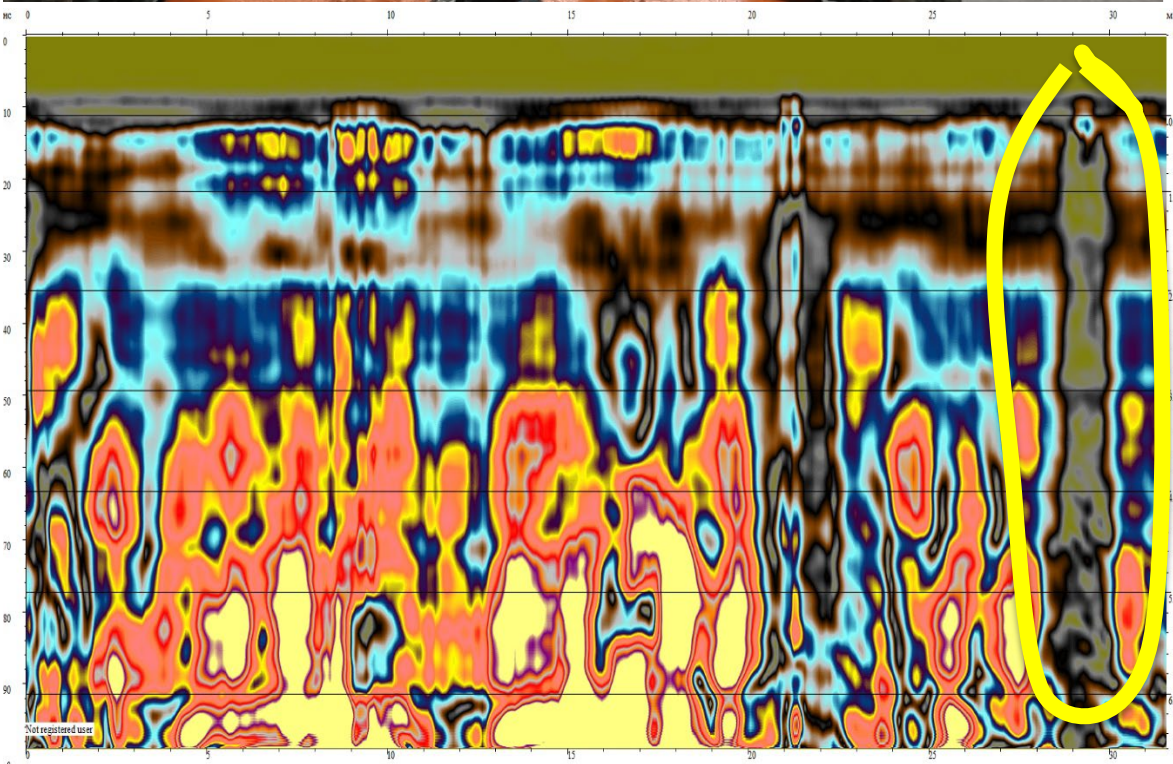
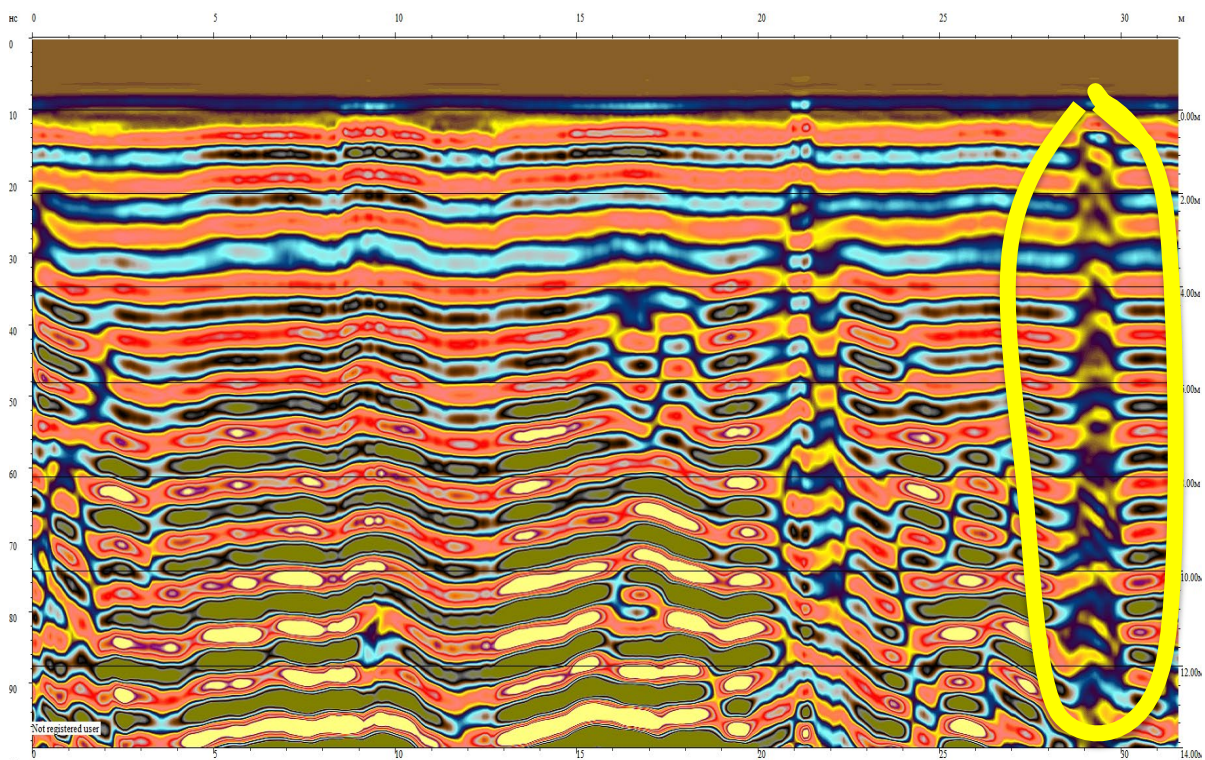
Профиль №25

Наблюдается разуплотнение грунта с обводнением на дистанции 29 м, что видно на рисунках выделенным желтым цветом.

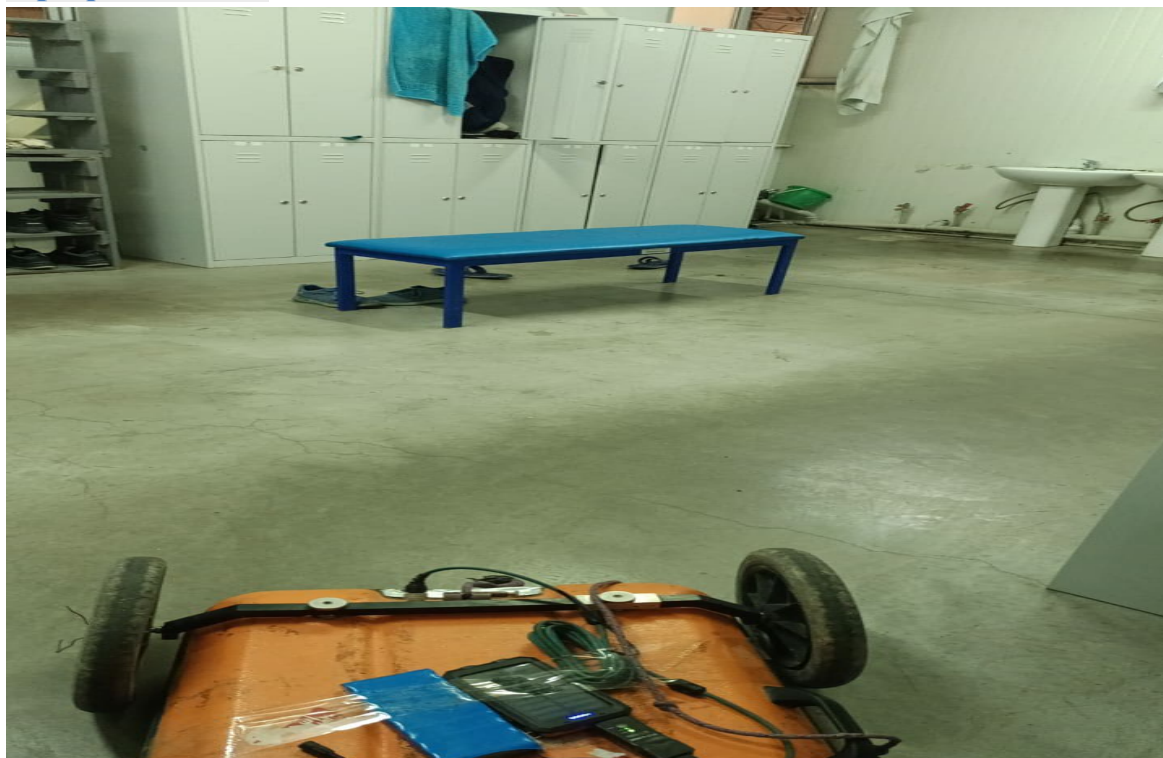
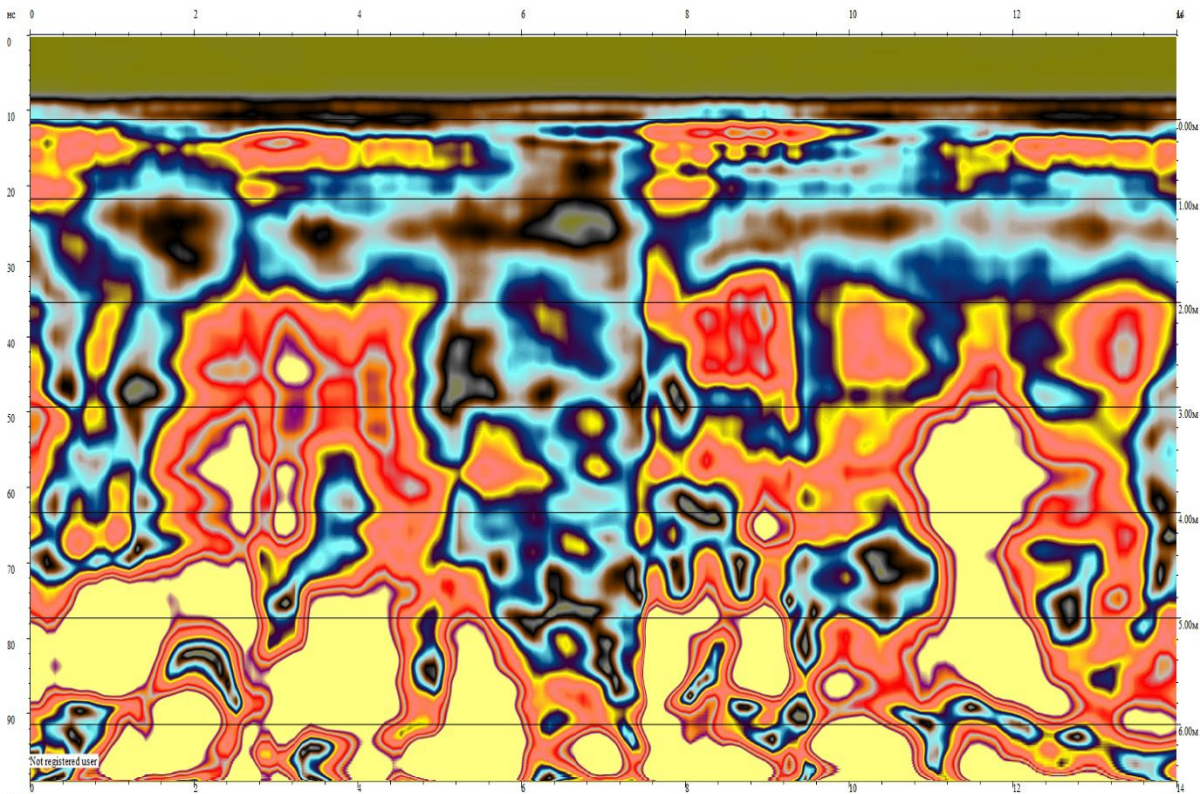
Профиль №26

Наблюдается похожее на естественное увлажнение без видимых промывов вглубь грунта

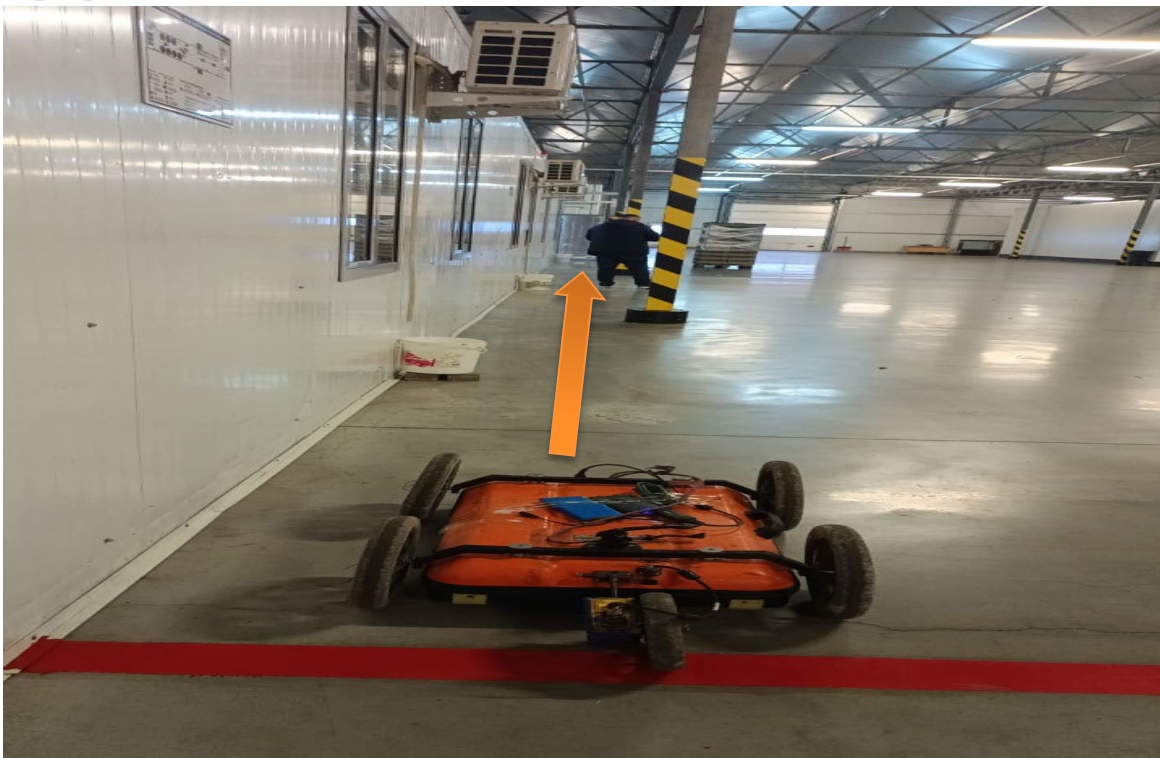
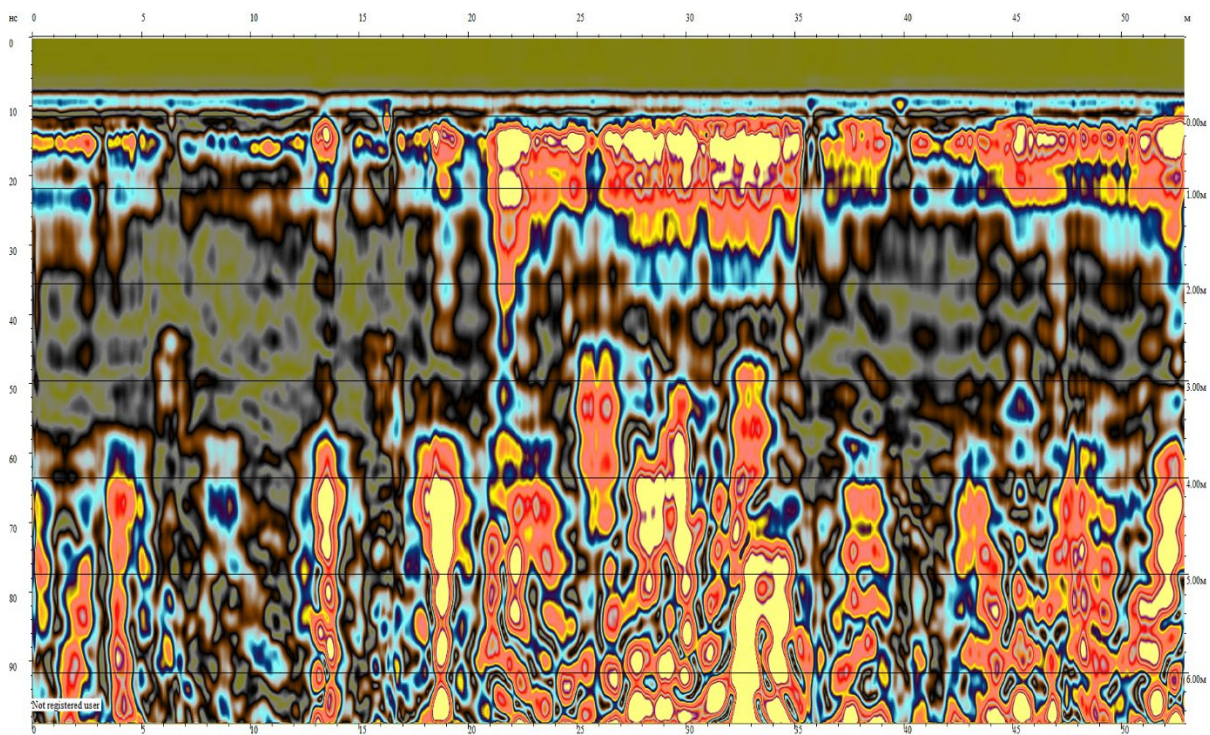
Профиль №27

Наблюдается похожее на естественное увлажнение без видимых промывов вглубь грунта

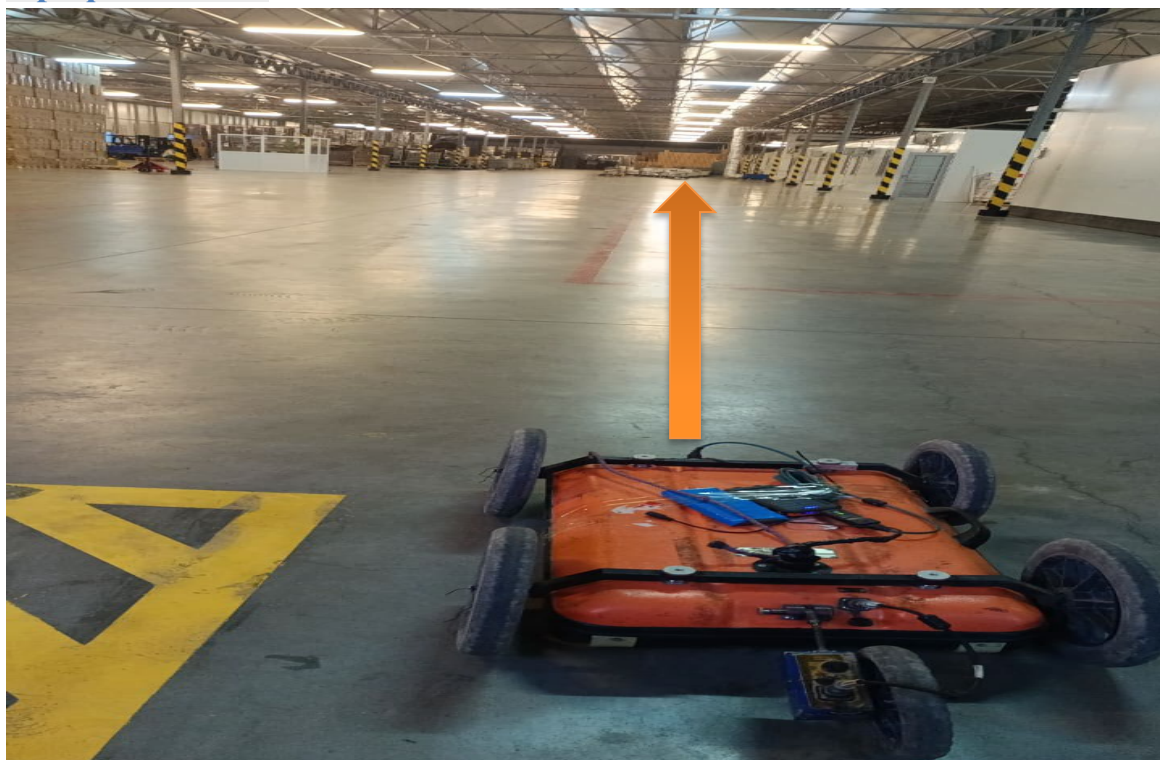
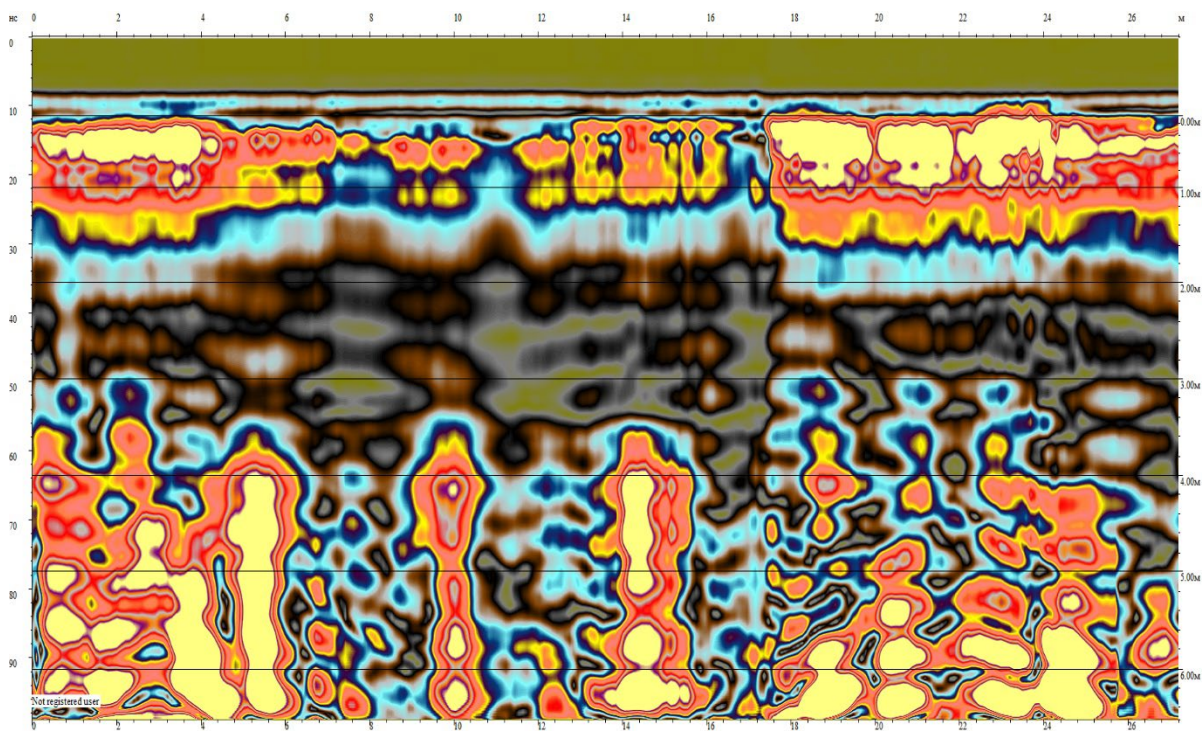
Профиль №28

Наблюдается похожее на естественное увлажнение без видимых промывов вглубь грунта
