«GЕОМЕТR» - инженерно-геологическая компания

ТЕХНИЧЕСКИЙ ОТЧЕТ

**по результатам георадиолокационного
обследования**

*Место проведения исследования: РК, Атырауская область, г. Атырау,
проспект АБИЛКАЙЫР ХАНА, 2. 18 ноябрь 2024 г.*

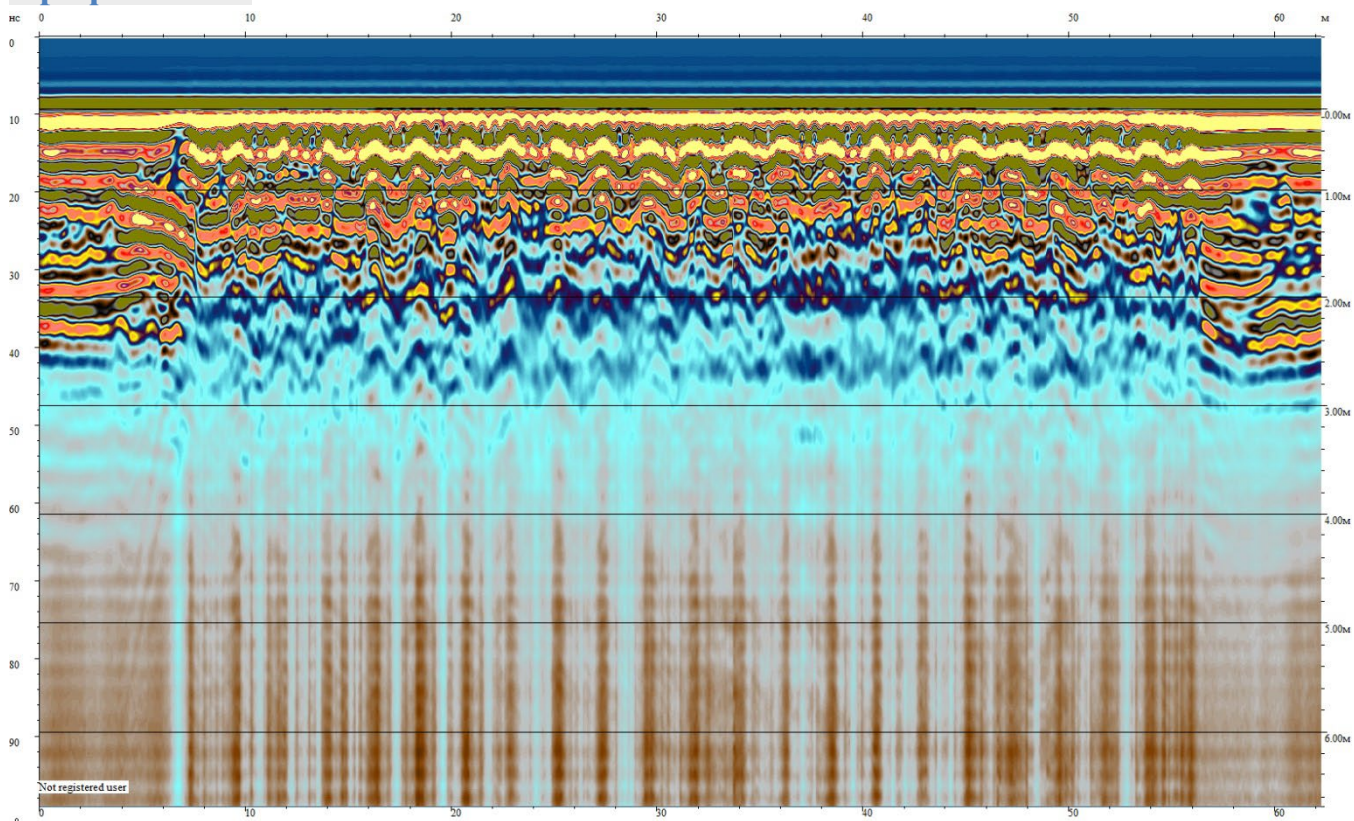
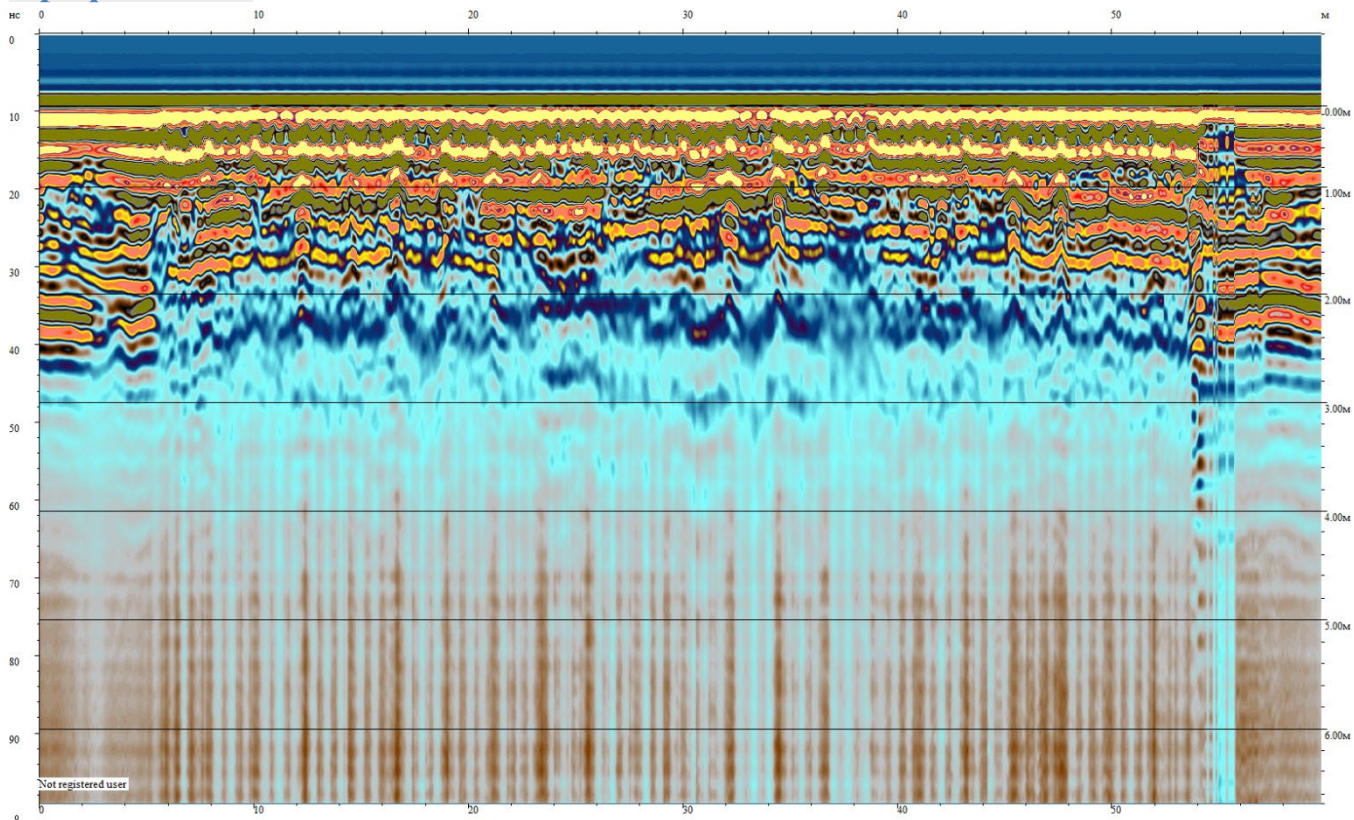
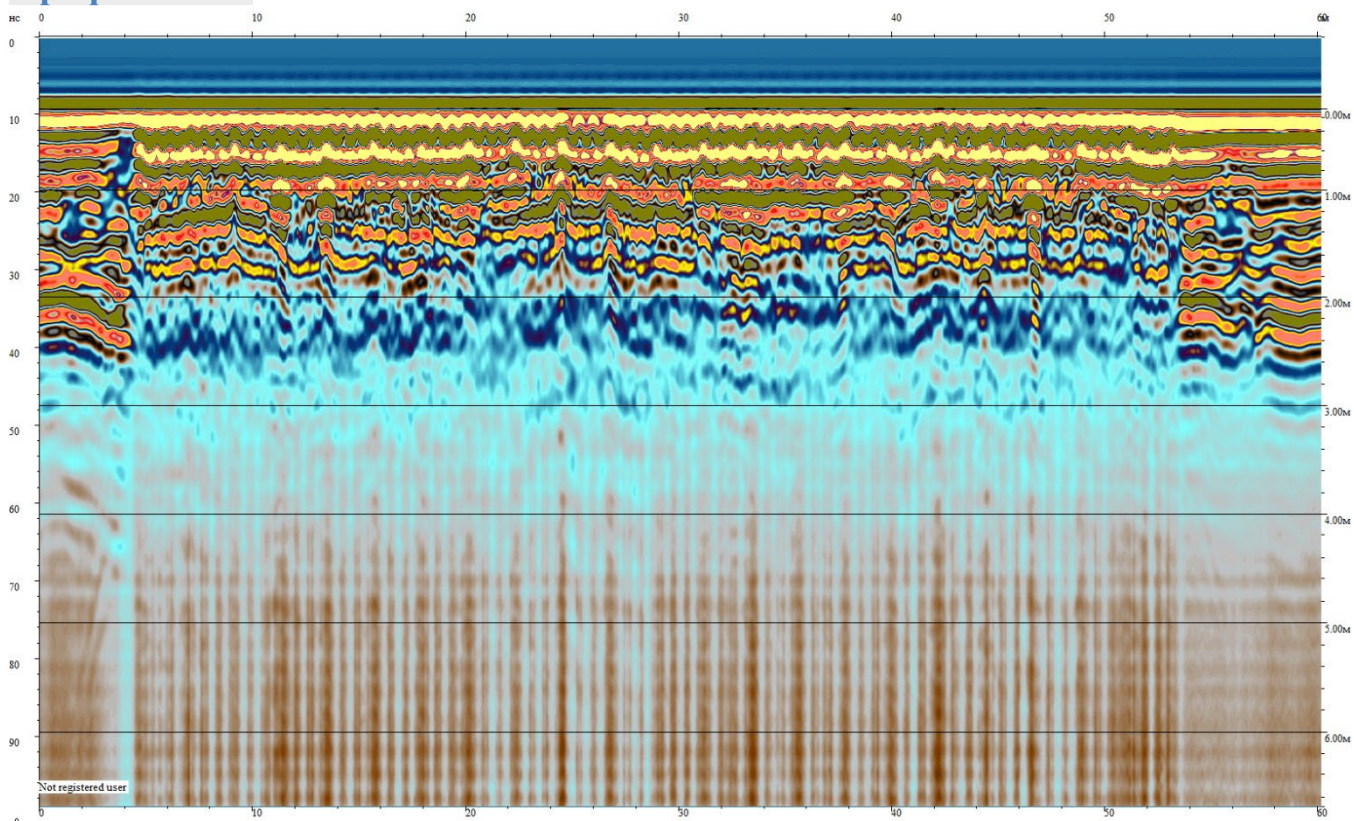
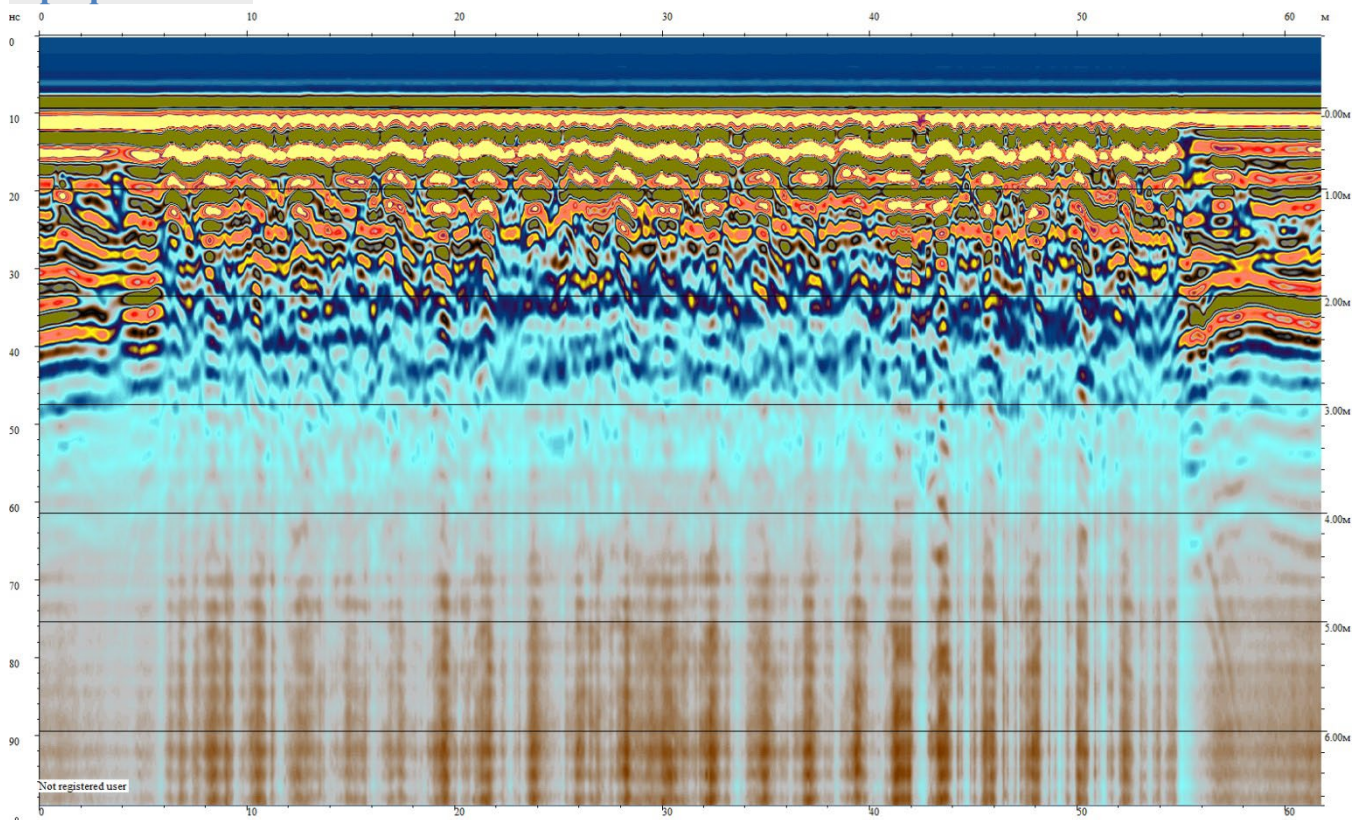
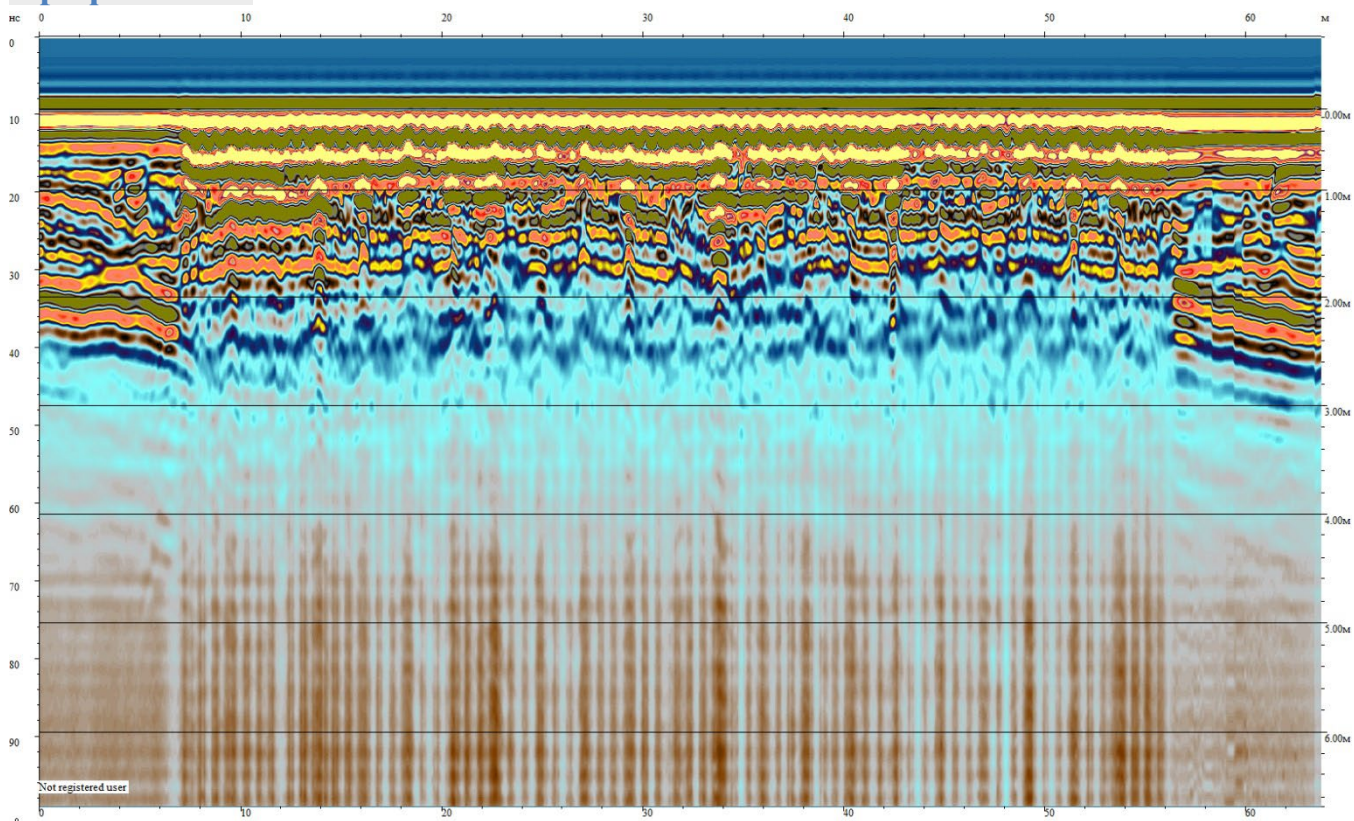
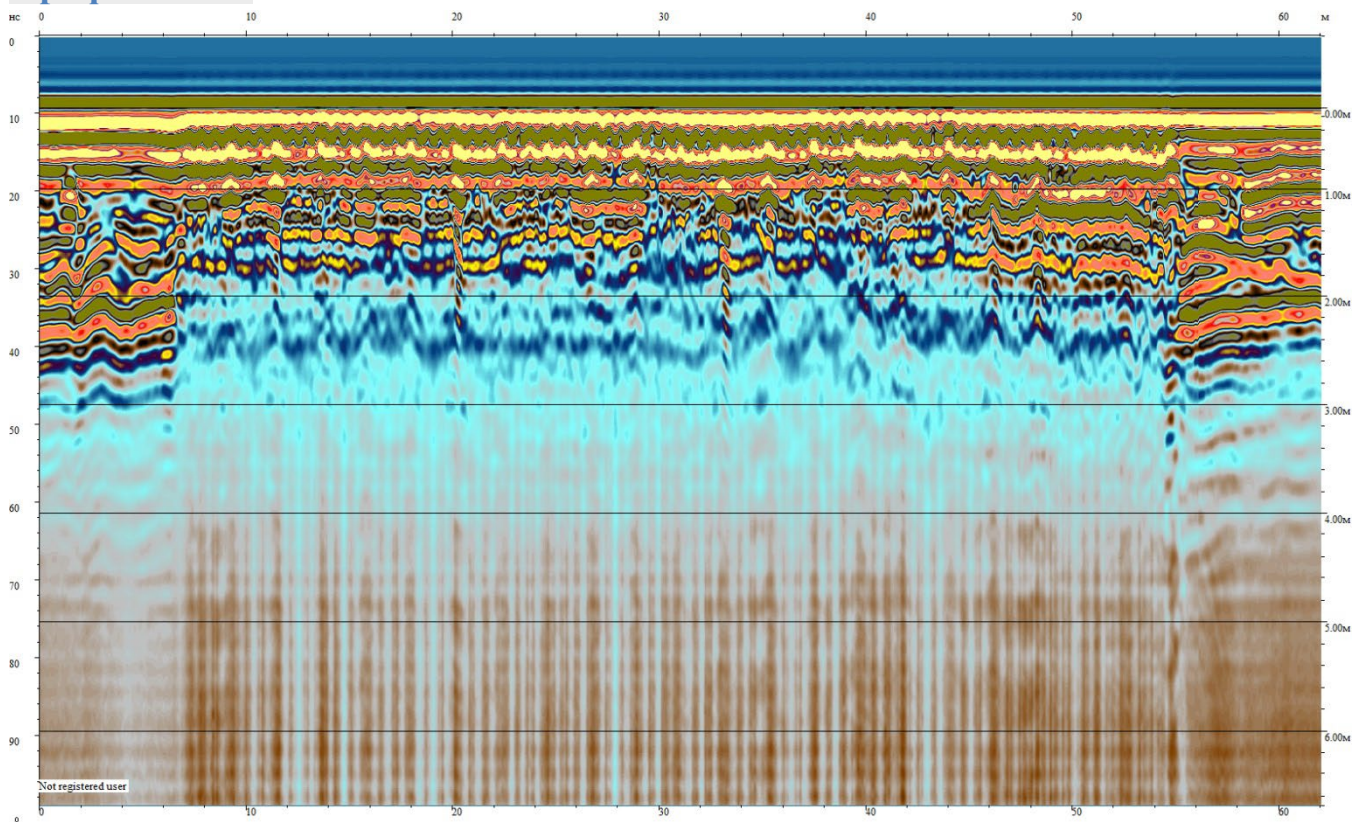
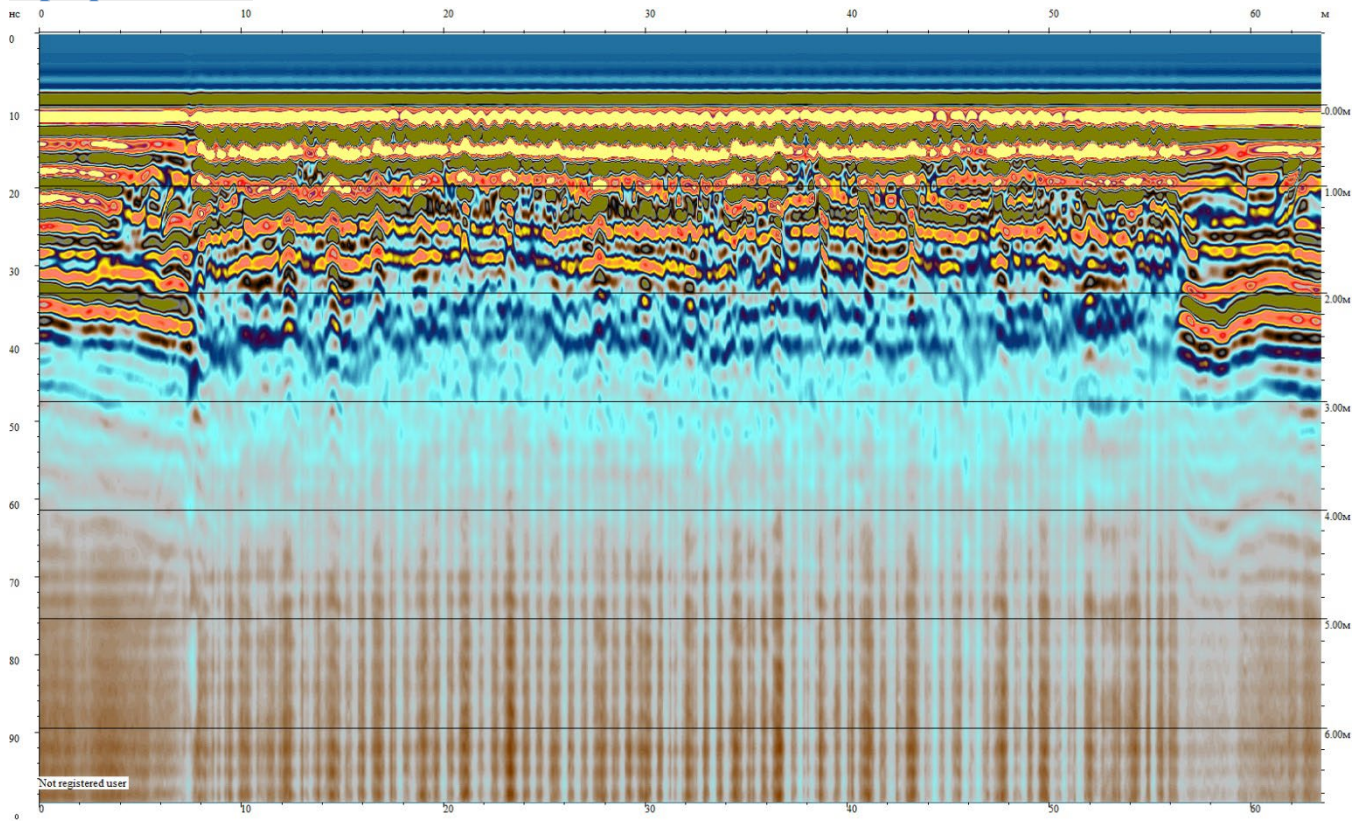
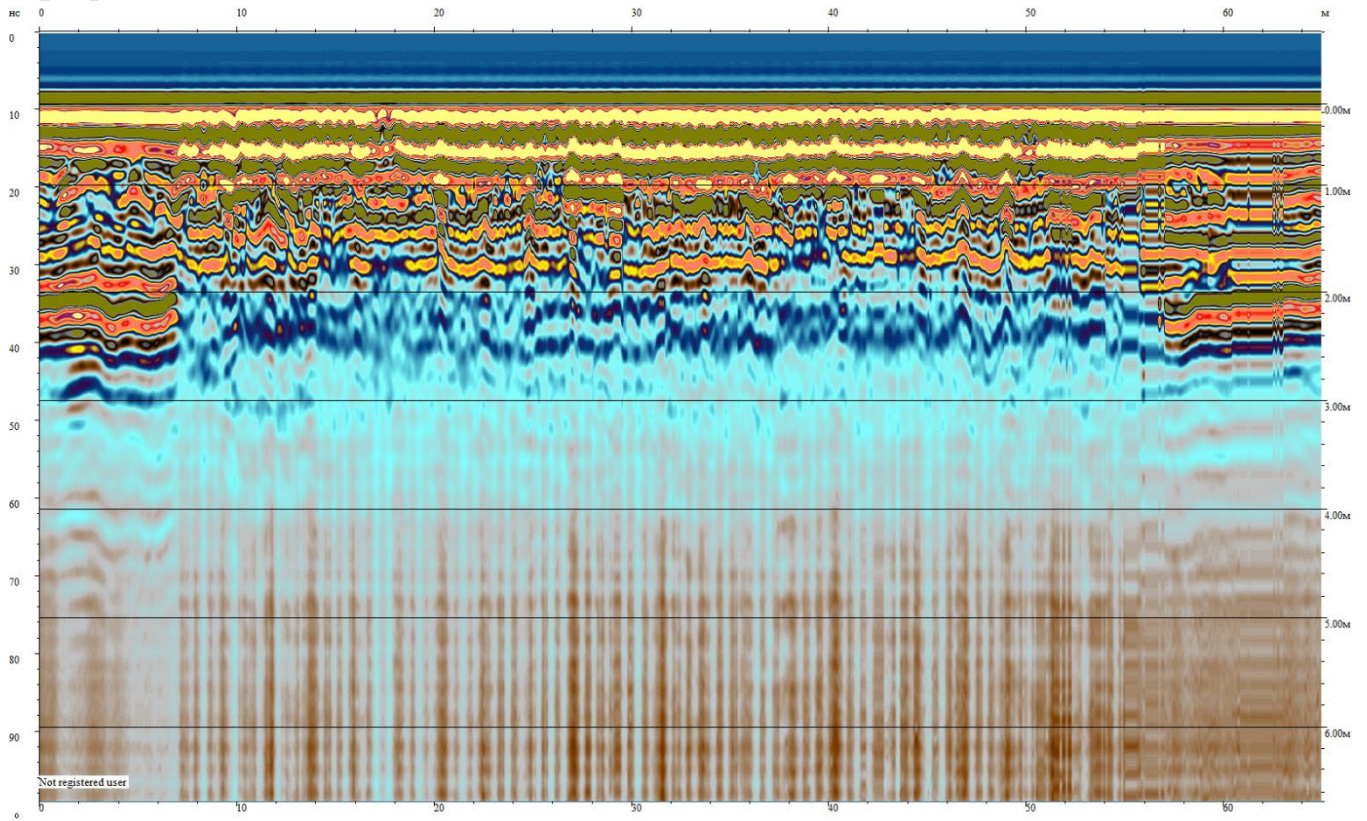
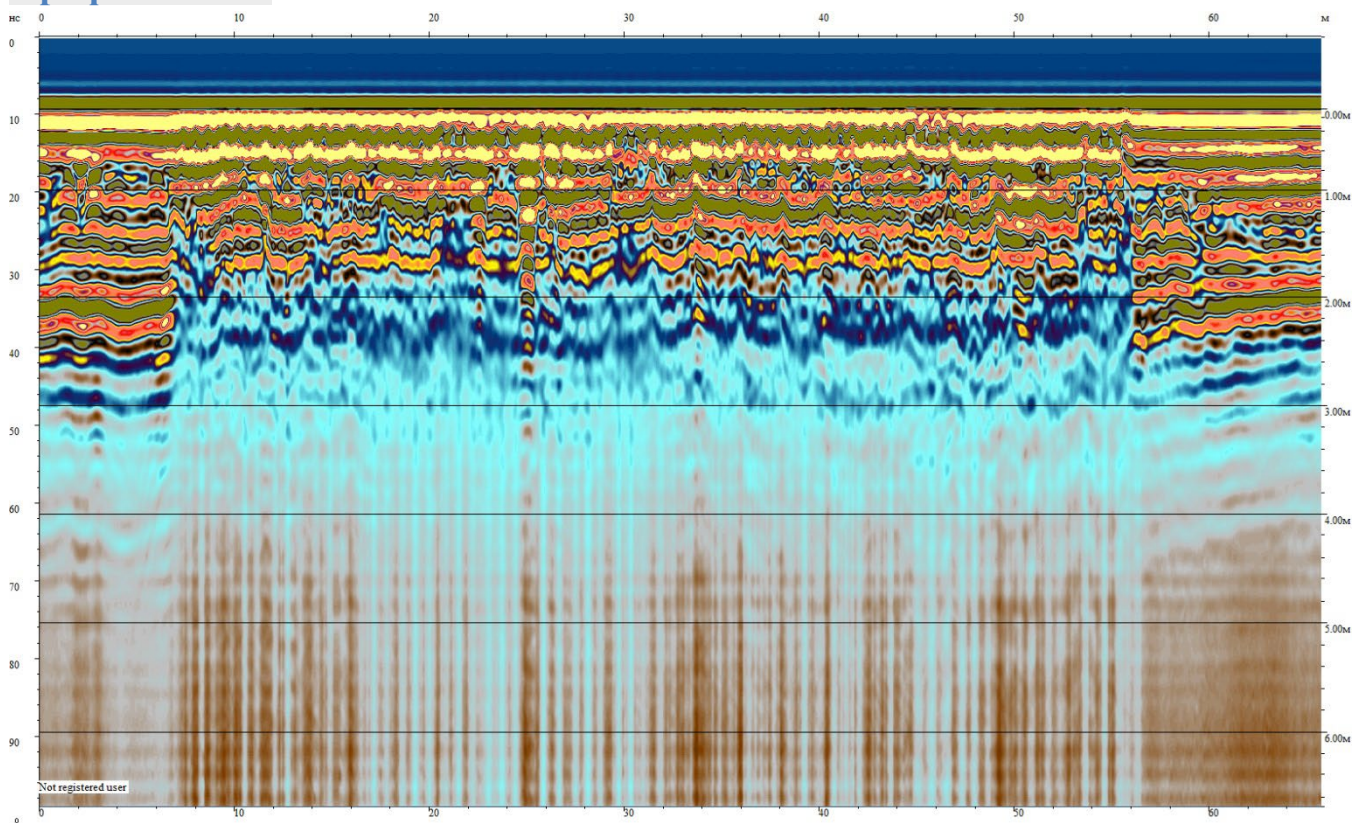
Было произведено радиолокационное обследование РД «Альфа». Профили в количестве 10 ед., пересекают старую ВПП в районе трех метров с каждого конца профиля, т.е. старая ВПП на снимках расположена по центру шириной 45 м. В местах сопряжения старой ВПП и новой РД «Альфа» наблюдаются неплотности и разуплотнения на глубине 50 см и глубже. Верхний слой старой ВПП толщиной 15 см имеет «шероховатую» структуру, что можно сказать и о ниже лежащем слое, что не скажешь о верхнем слое примыкающей РД «Альфа», у которой поверхностный слой 15-20 см более однородный и стабильный. «Шероховатая» структура верхнего слоя и нижнего слоя скорее вызвана разуплотнением и водонасыщением нижних слоев на глубине 50-60 см и глубже. Нижние слои примыкающей РД «Альфа» более стабильные и плотные без характерных признаков обводнения и разуплотнения.

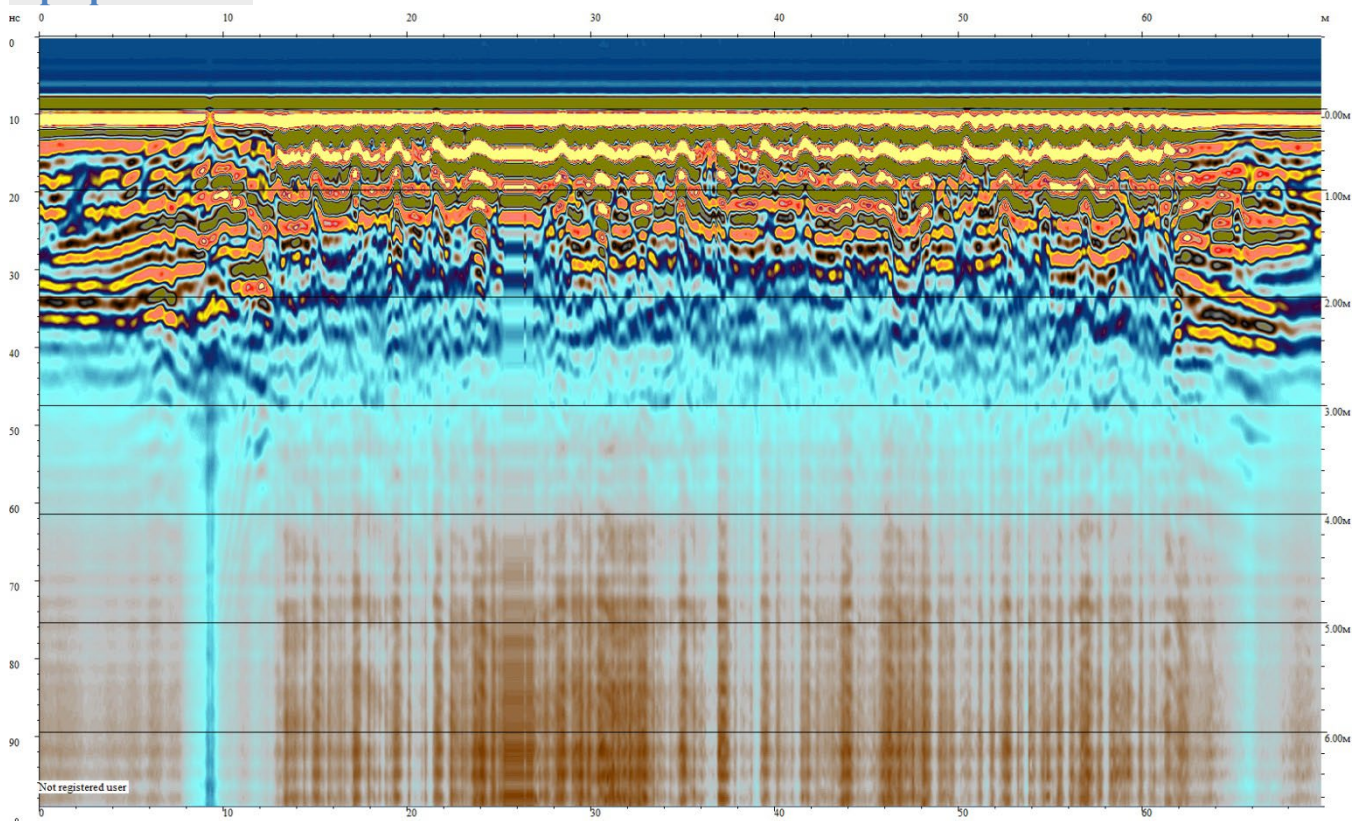
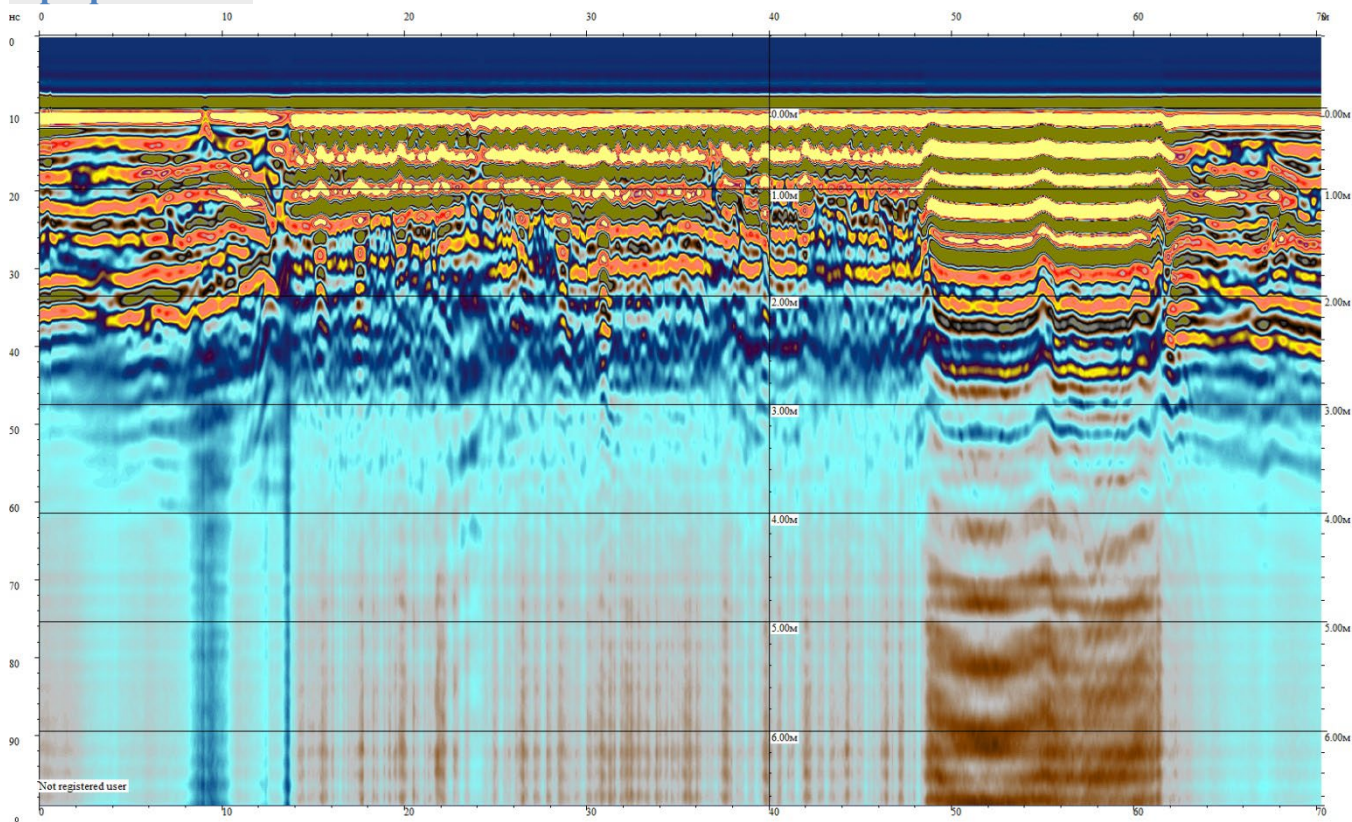
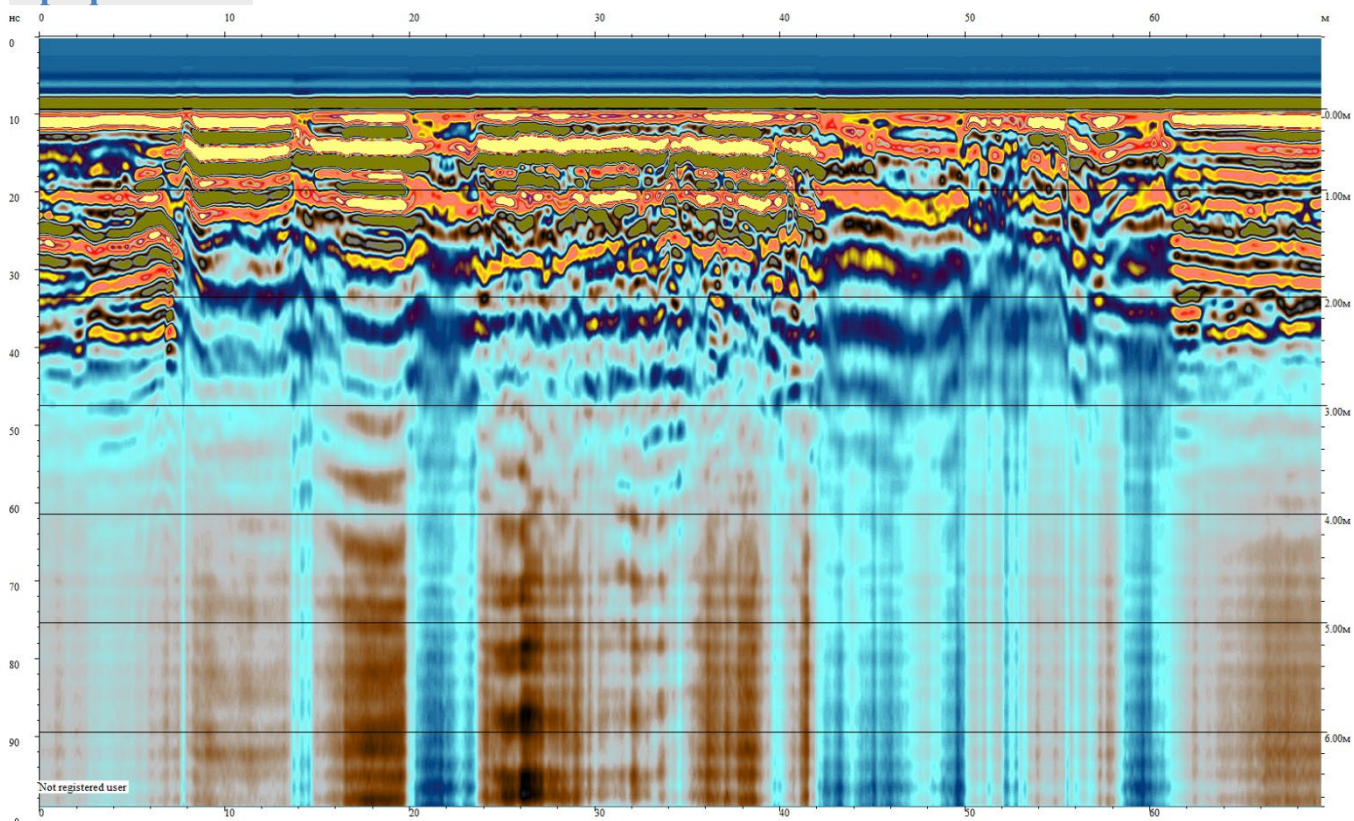
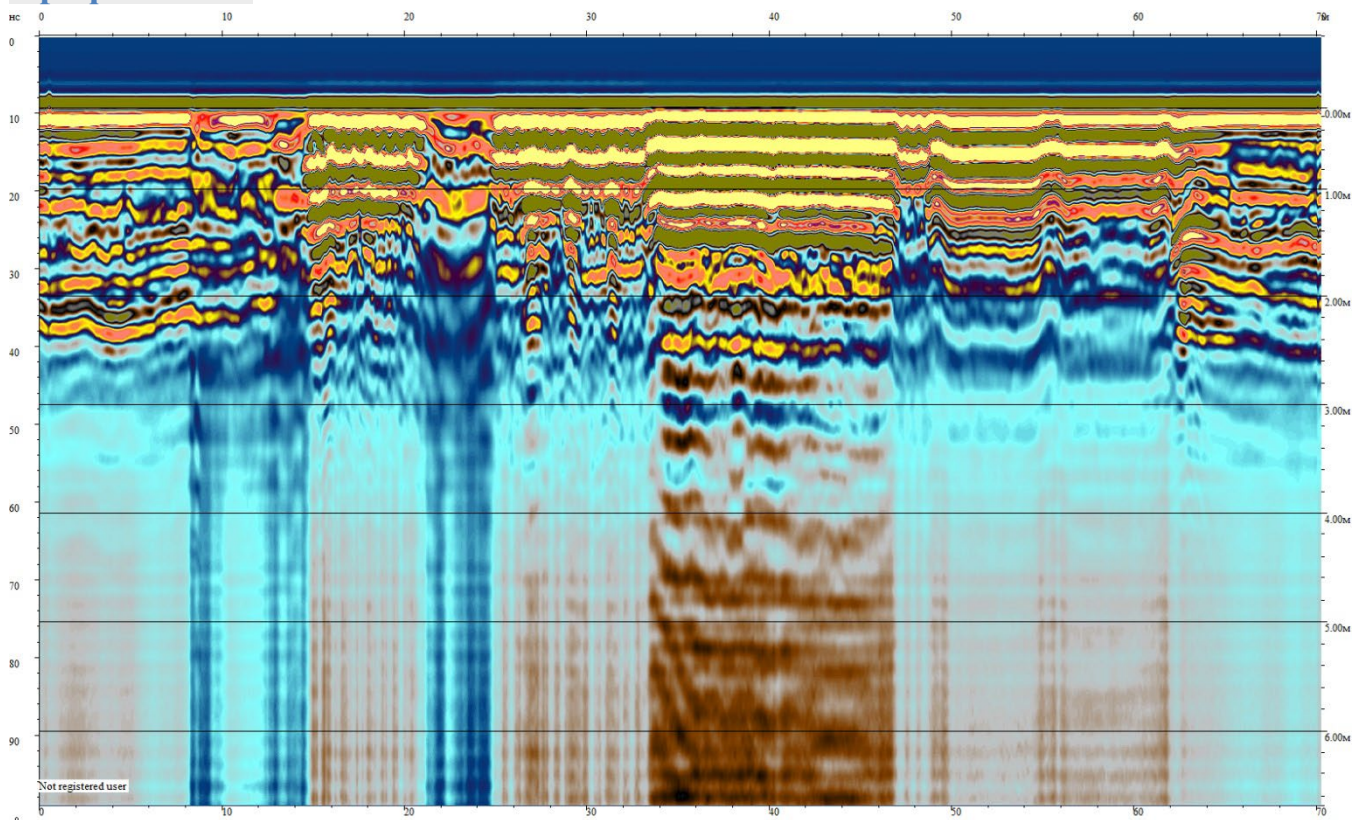
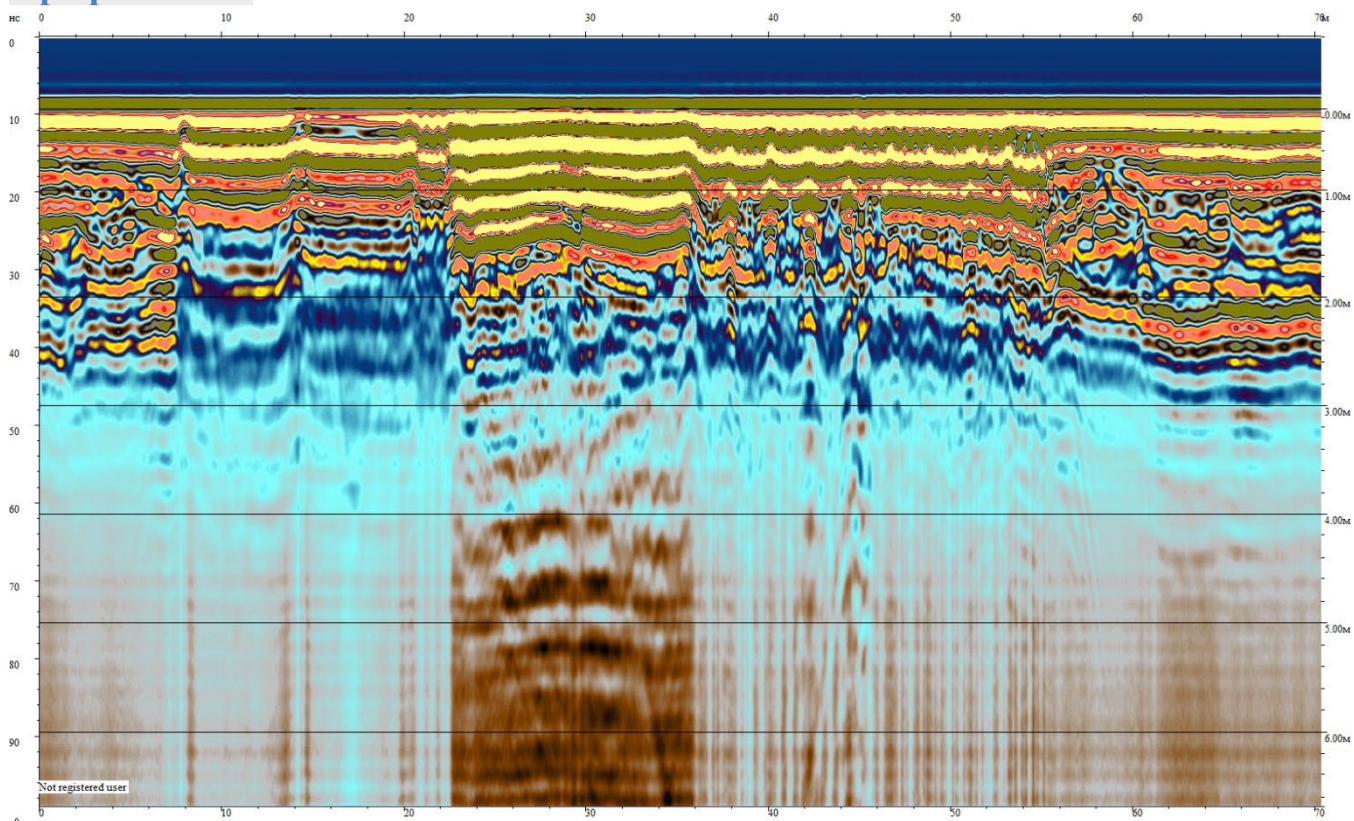
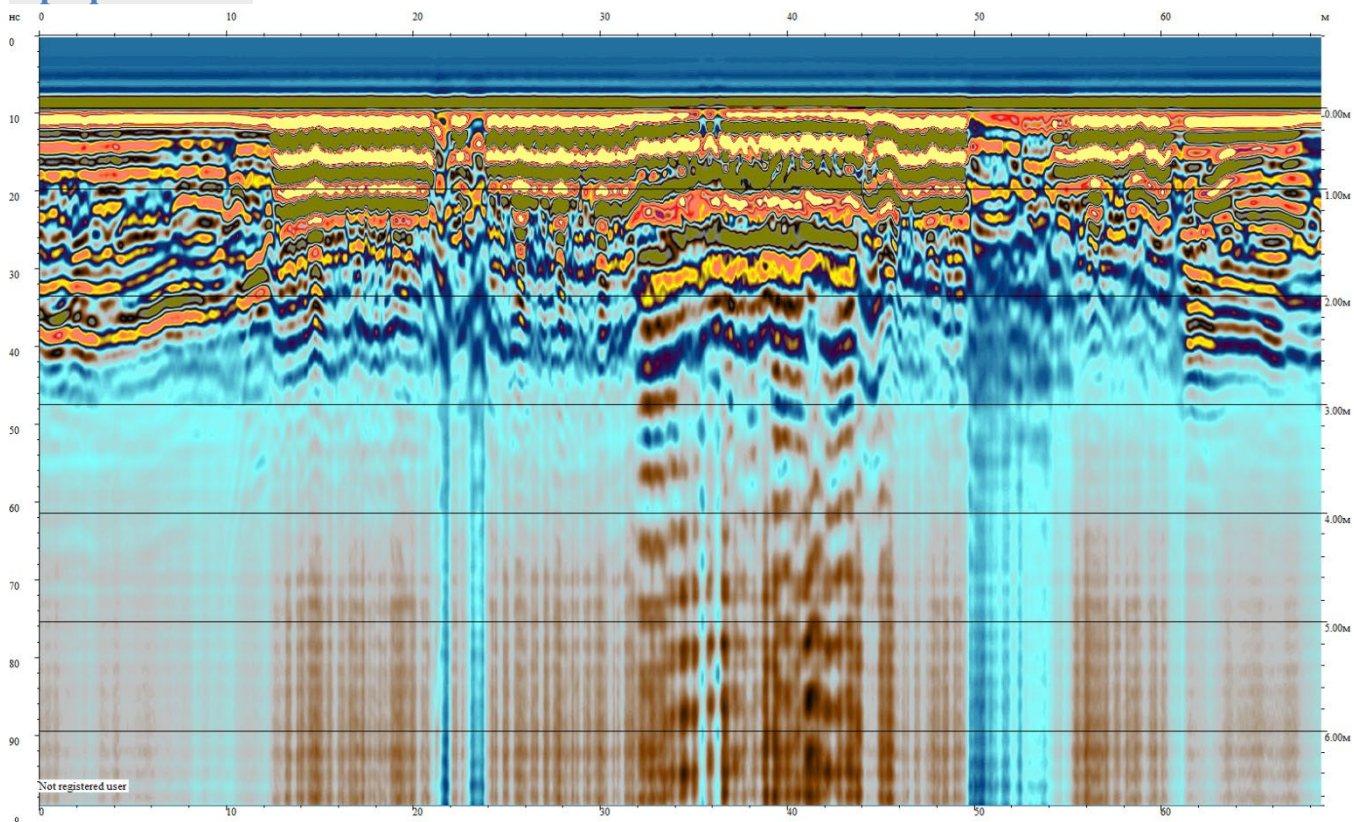
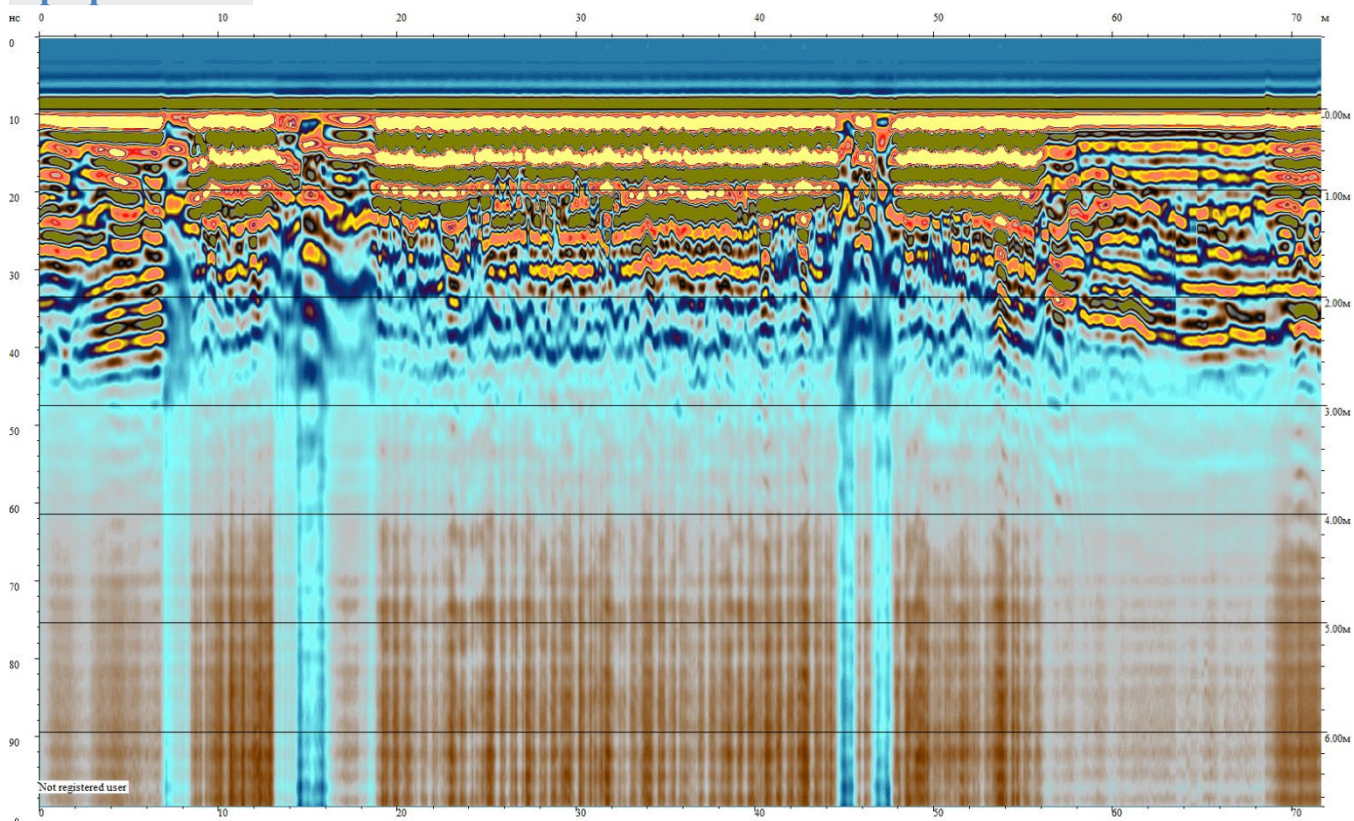
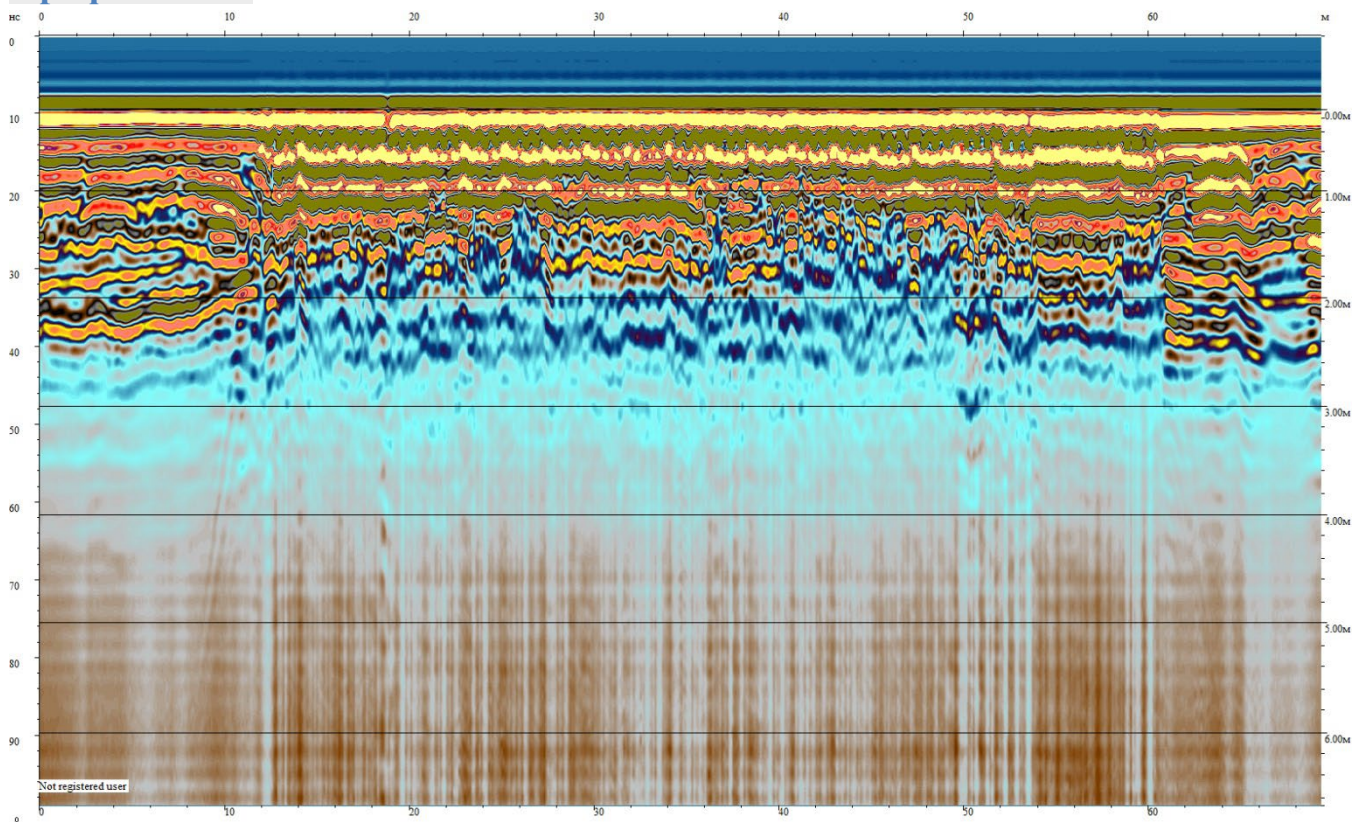
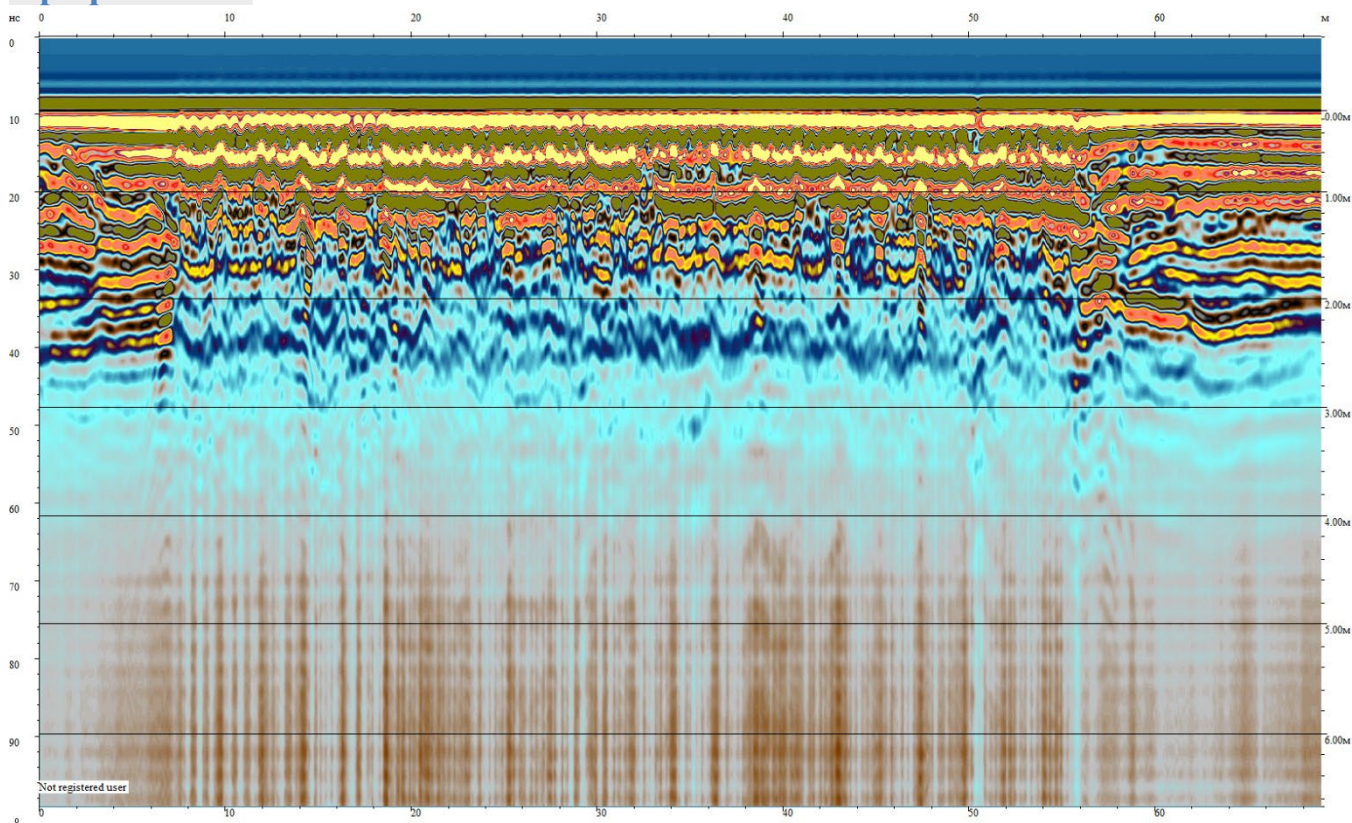
Было произведено радиолокационное обследование РД «Браво». Профили в количестве 9 ед., пересекают старую ВПП в районе 7 и 18 метров с каждого конца профиля, т.е. старая ВПП на снимках расположена по центру шириной 45 м. В местах сопряжения старой ВПП и новой РД «Браво» наблюдаются неплотности и разуплотнения на глубине 50 см и глубже. С 4 – 7 профиль (средняя часть полосы) наблюдается местами характерное разуплотнение начиная с 50-70 см и глубже. Верхний слой старой ВПП толщиной 15 см имеет «шероховатую» неравномерную структуру, что можно сказать и о ниже лежащем слое, что не скажешь о верхнем слое примыкающей РД «Браво», у которой поверхностный слой 15-20 см более однородный и стабильный. «Шероховатая» структура верхнего слоя и нижнего слоя скорее вызвана разуплотнением и водонасыщением нижних слоев на глубине 50-60 см и глубже. Нижние слои примыкающей РД «Браво» более стабильные и плотные без характерных признаков обводнения и разуплотнения.

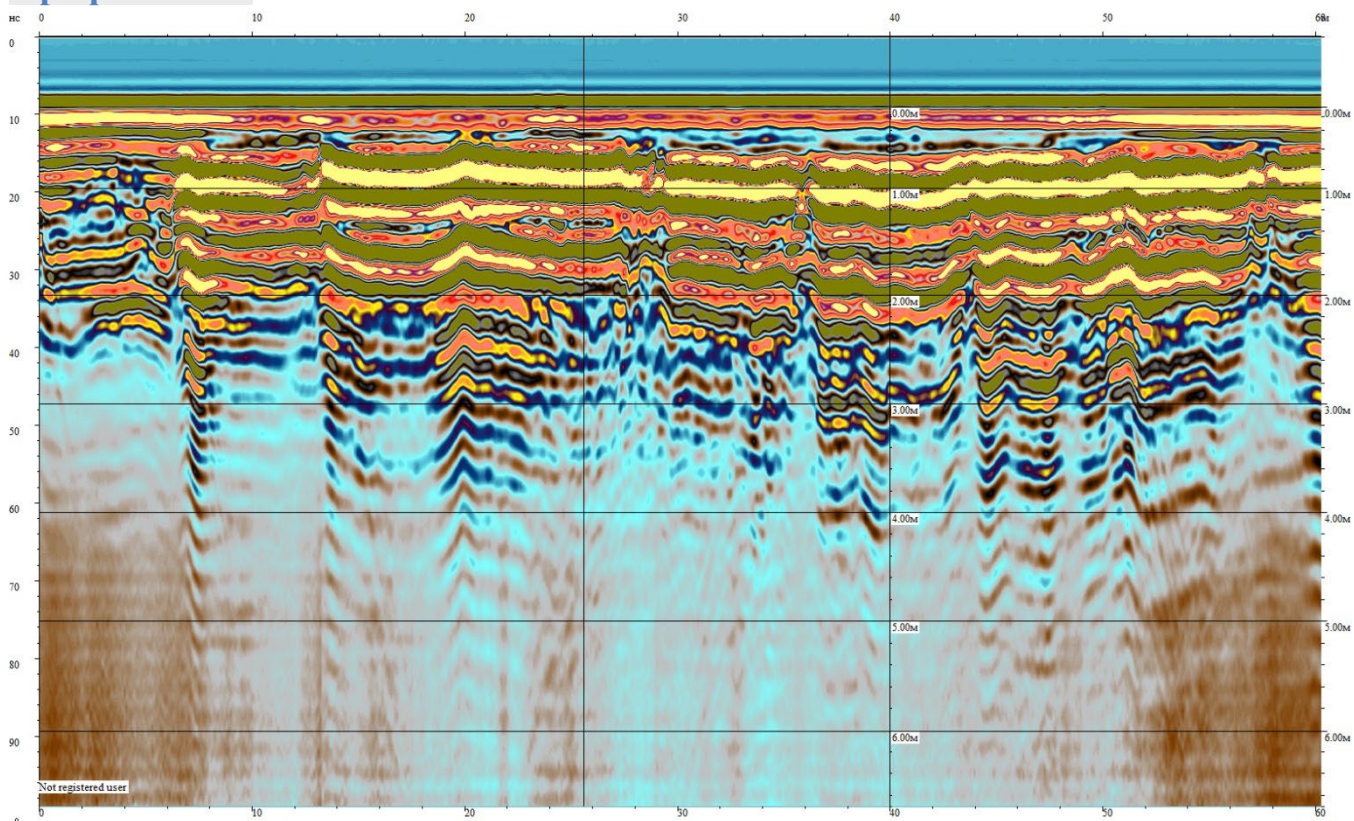
Профиль №1

Три профиля были сделаны в районе съезда РД «Браво» в районе первой стоянки. Ширина между профилями три метра. На первом профиле прослеживается верхний слой с 10-50 м и толщиной 15-20 см с небольшой плотностью и неустойчивостью, что влияет на рельеф поверхностного слоя покрытия, а также наблюдается умеренная увлажненность грунта. Более углубленные слои на глубине 80 см имеют более стабильную и устойчивую структуру без следов характерных увлажнения и разуплотнения. Второй и третий профиль отражает более стабильную и плотную структуру до 1,5 м без видимых и характерных следов обводнения и разуплотнения.
