«GЕОМЕТR» - инженерно-геологическая компания

ТЕХНИЧЕСКИЙ ОТЧЕТ

**по результатам георадиолокационного
обследования**

*Место проведения исследования: РК, Атырауская область, г. Атырау,
проспект АБИЛКАЙЫР ХАНА, 2. 18 ноябрь 2024 г.*

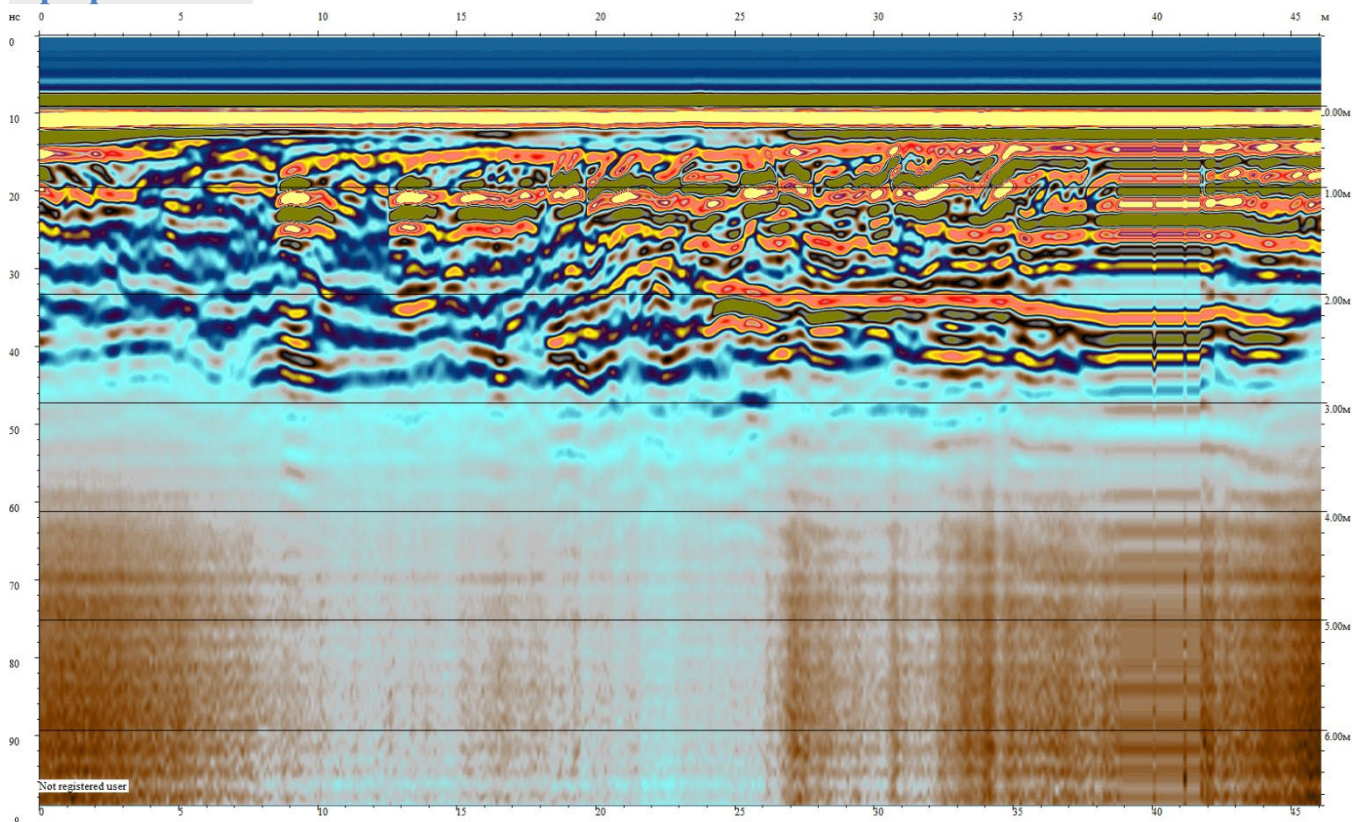
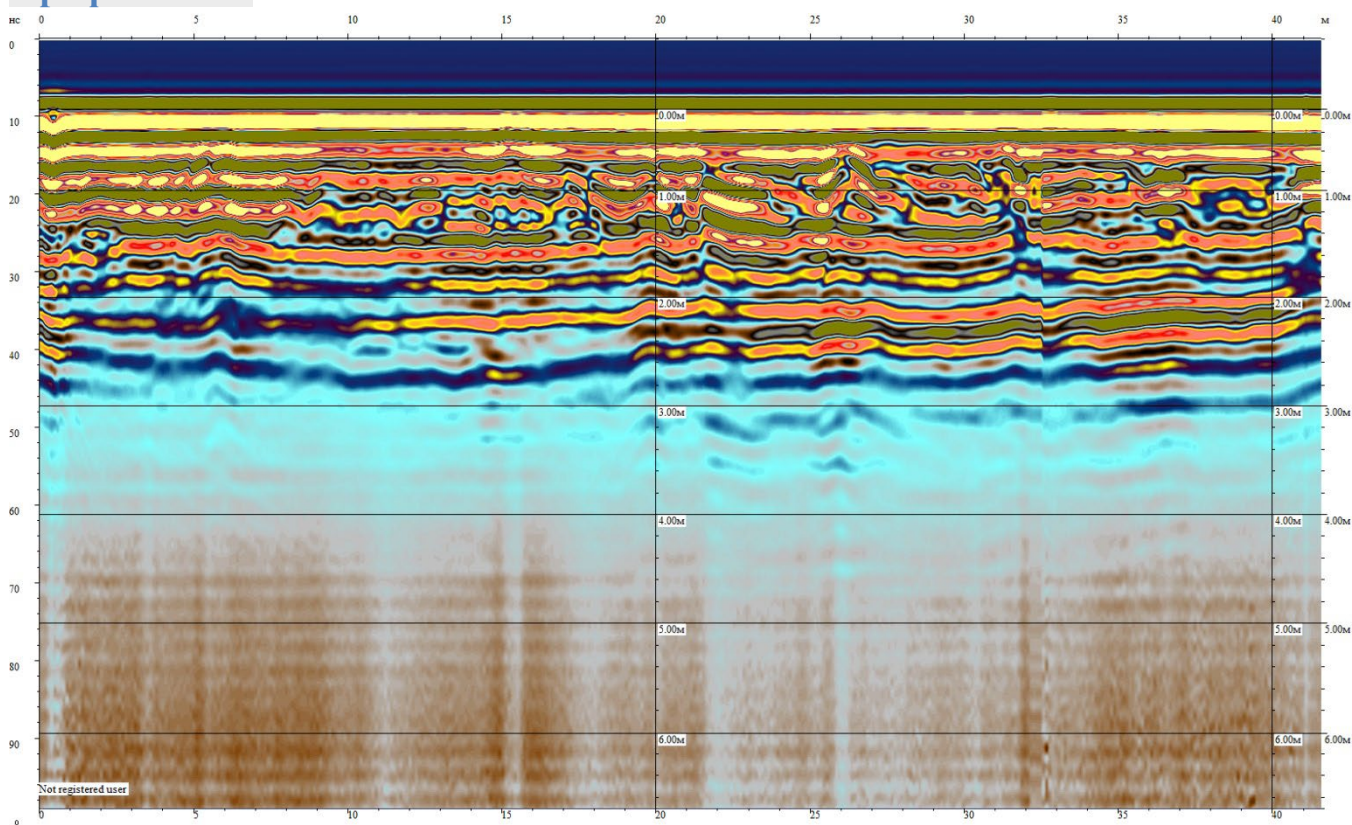
Три профиля были сделаны в районе съезда РД «Браво» в районе первой стоянки. Ширина между профилями три метра. На первом профиле прослеживается верхний слой с 10-50 м и толщиной 15-20 см с небольшой плотностью и неустойчивостью, что влияет на рельеф поверхностного слоя покрытия, а также наблюдается умеренная увлажненность грунта. Более углубленные слои на глубине 80 см имеют более стабильную и устойчивую структуру без следов характерных увлажнения и разуплотнения. Второй и третий профиль отражает более стабильную и плотную структуру до 1,5 м без видимых и характерных следов обводнения и разуплотнения.

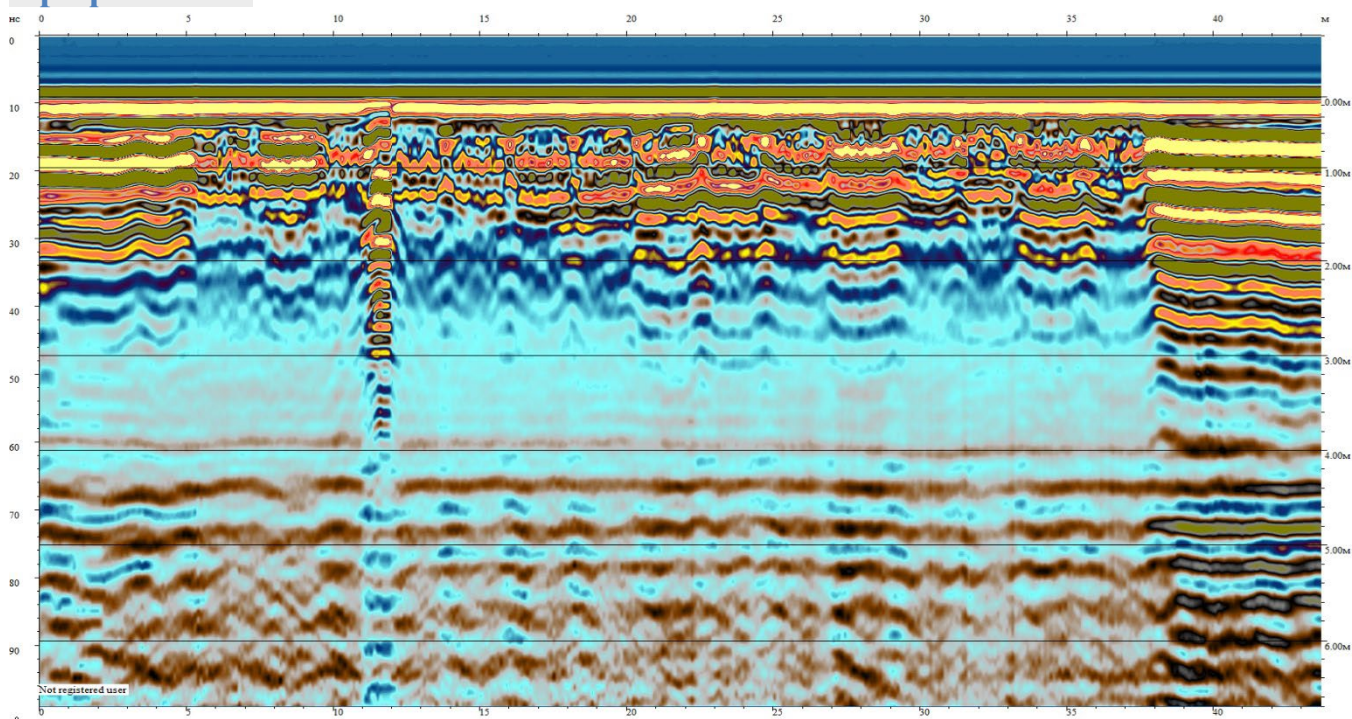
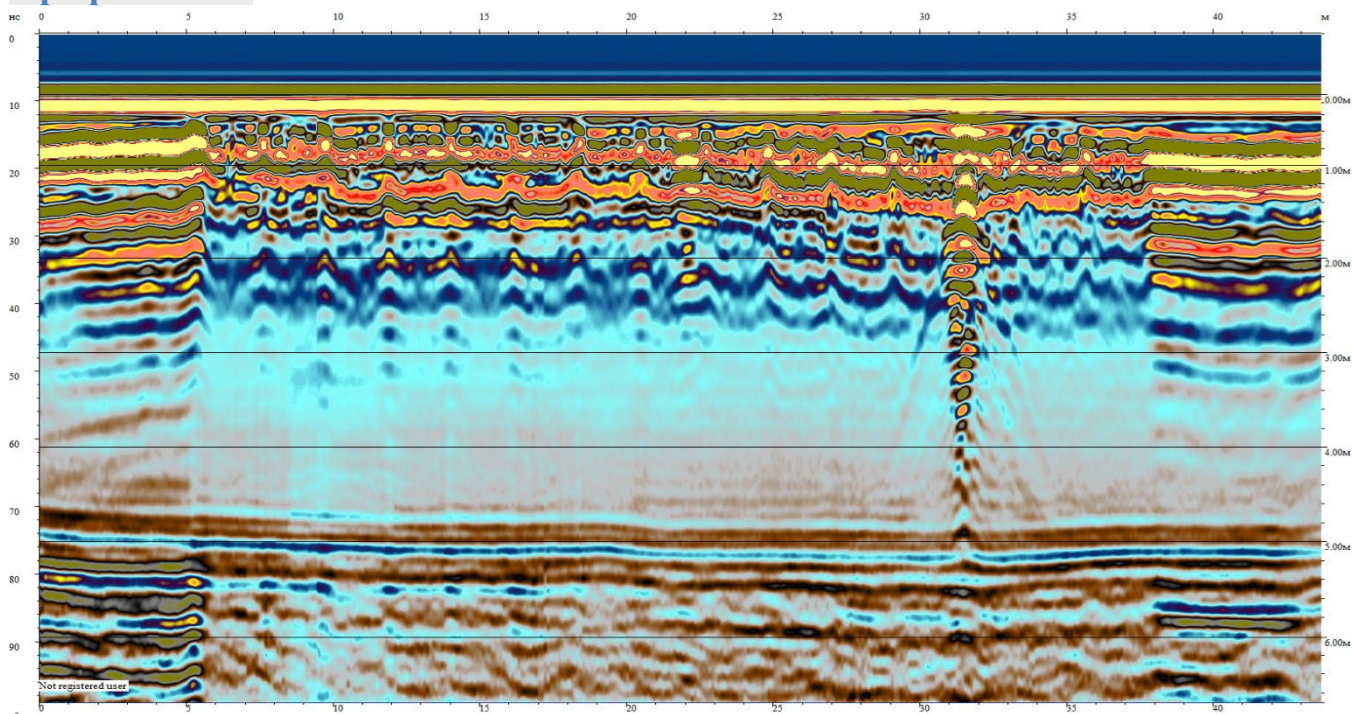
Структура грунта за пределами углов терминала (отступ по пять метров от углов здания) имеет очень стабильную и однородную структуру на глубину до 1,5 м, что видно наглядно на снимке. С 5 – 38 м профилей структура грунта имеет разуплотненную структуру с небольшим увлажнением, что может влиять на рельеф поверхностного слоя.

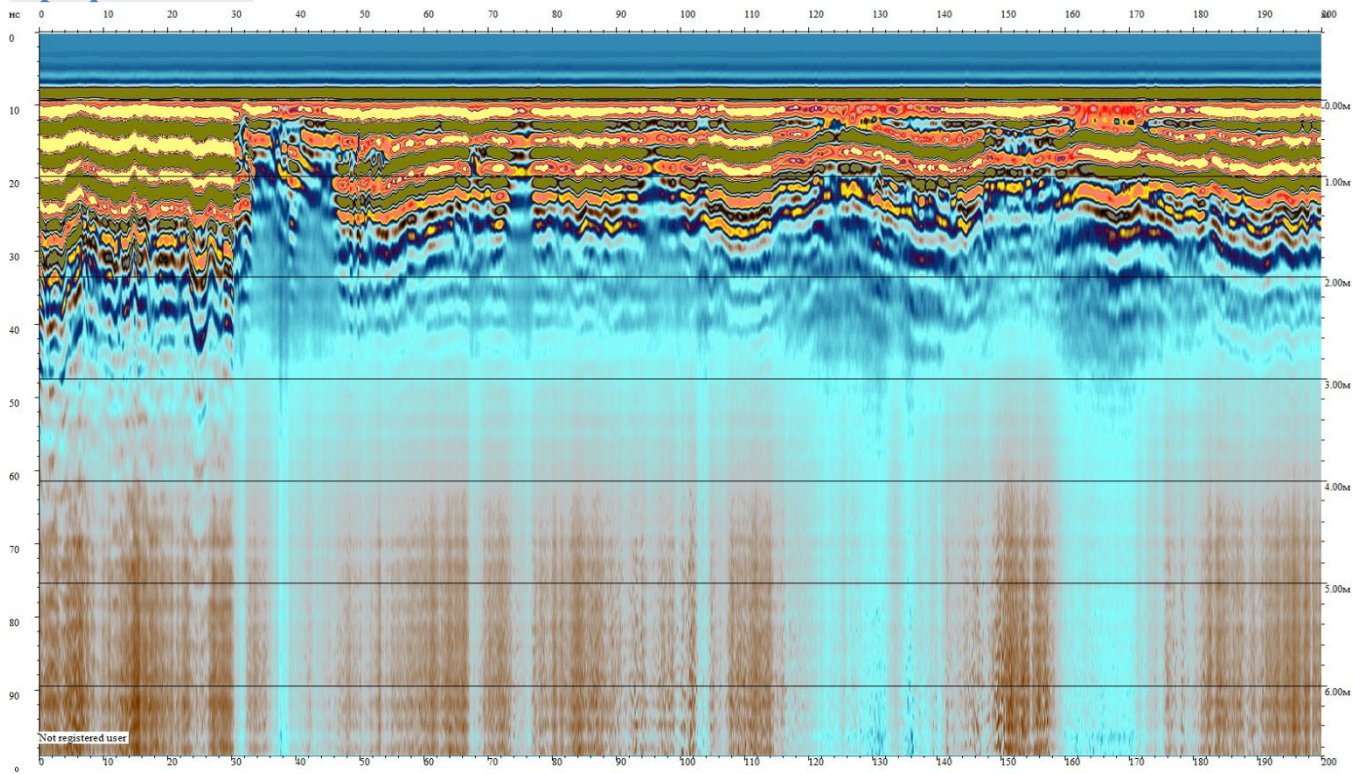
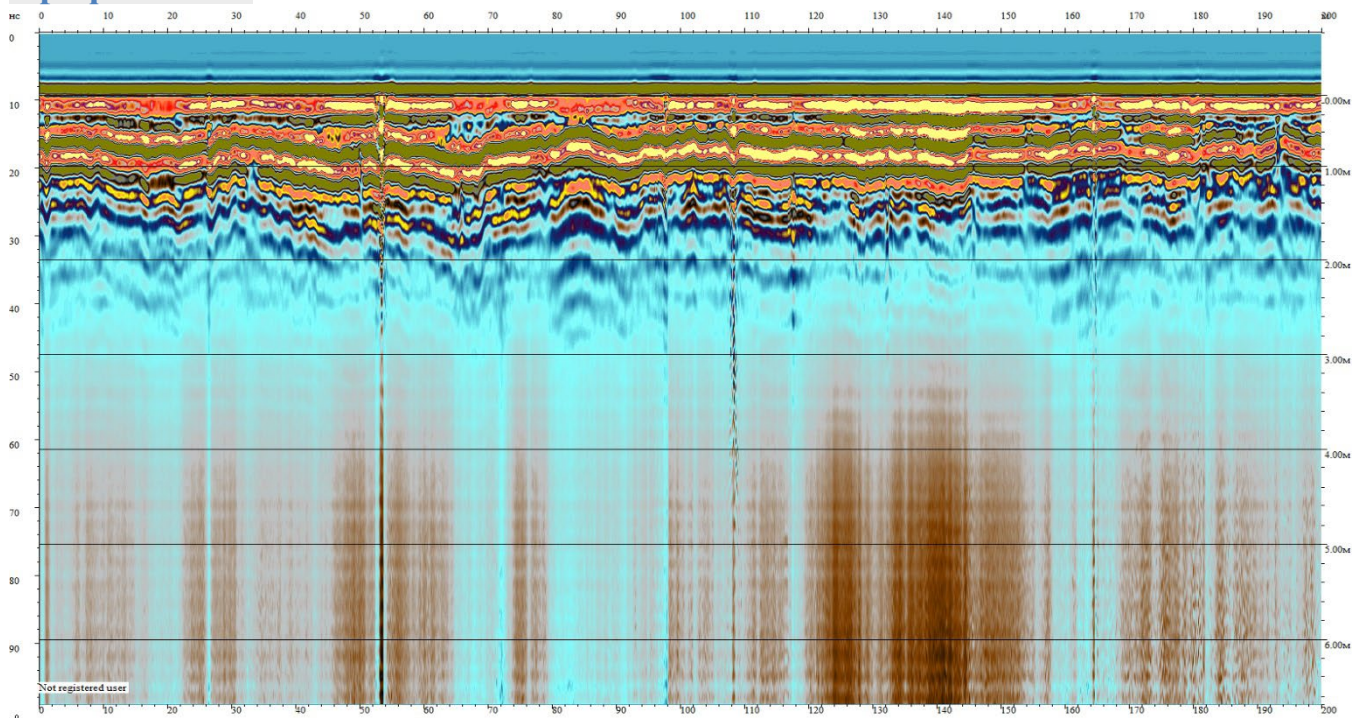
Была произведена съемка РД «Факстрот», в количестве 2 профиля длиной по 200 м. Структура грунта имеет нехарактерные места разуплотнения на глубине 1 м и глубже, что также влияет на небольшие изменения рельефа поверхностного слоя. Также наблюдается умеренное увлажнение грунта.
