ТЕХНИЧЕСКИЙ ОТЧЕТ
по результатам георадиолокационного
обследования

*Место проведения исследования: РК, область Абай, Аягозский район,
поселковый округ Актогайский, хвостохранилище "KAZ Minerals
Aktogay", 46°54'48.0"N 79°58'40.2"E. 17.07.2025 г.*

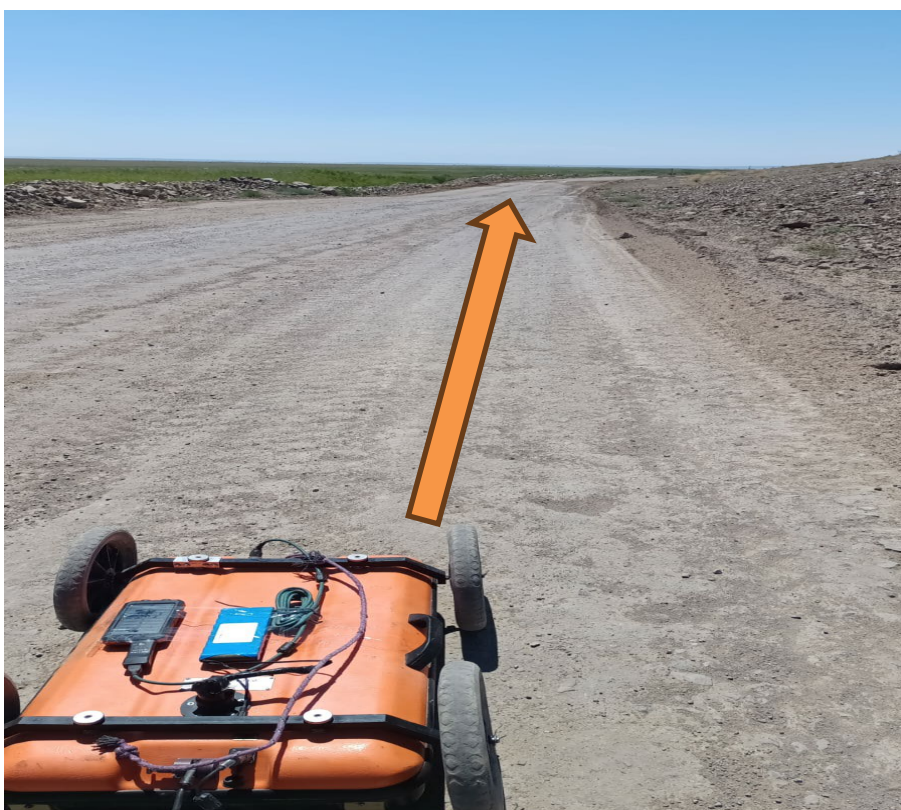
Координаты начало съемки профилей (с 1 по 11): 46.913366, 79.977679

Конечная точка 11 -го профиля: 46.906407, 79.971835

Профиль №1

- Горизонтальные слоистые структуры — характерны для однородного грунта, с высоким уплотнением.
 - В центральной части (примерно 1/3 слева) — локальное размытие сигнала, возможен участок с повышенной влажностью или разуплотнение.
 - Глубина аномалии: ~2.5–3.5 м.
-

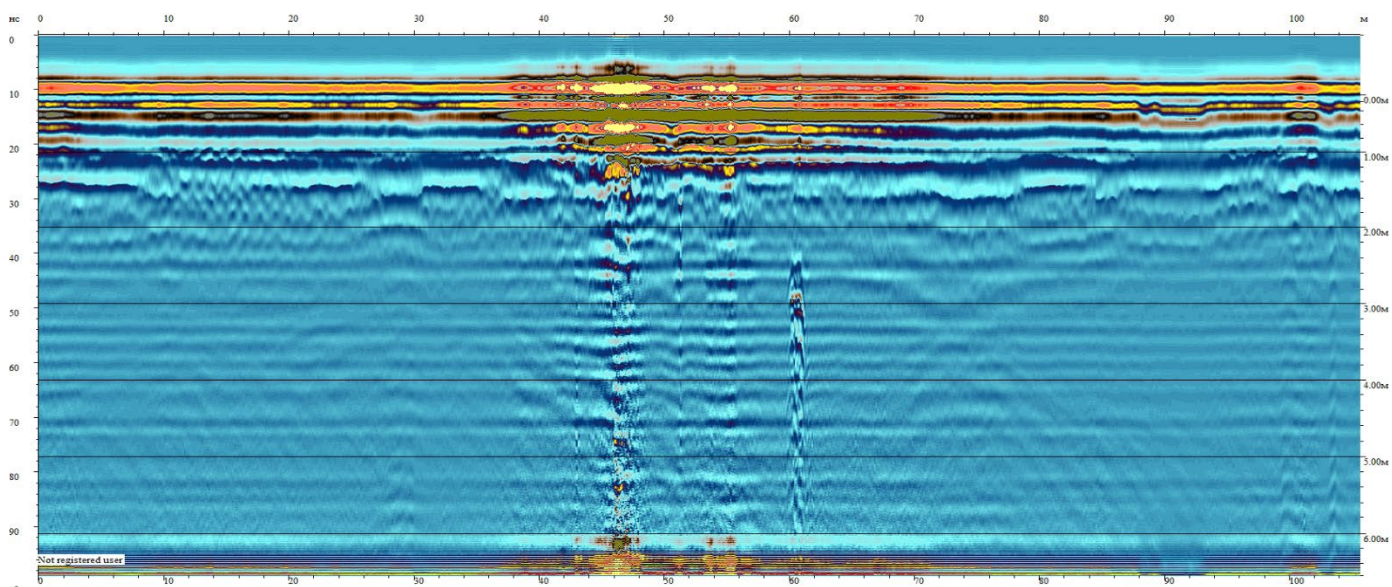
Профиль №2

- Сильное затухание сигнала в центральной зоне — может указывать на насыщение водой или сильно глинистую зону.
 - Нижние 2 м почти не читаются — экранирование сигнала возможно из-за высокого уровня проводимости (вода или плотная глина).
 - Граница между сухим и влажным слоями прослеживается примерно на глубине 2 м.
-

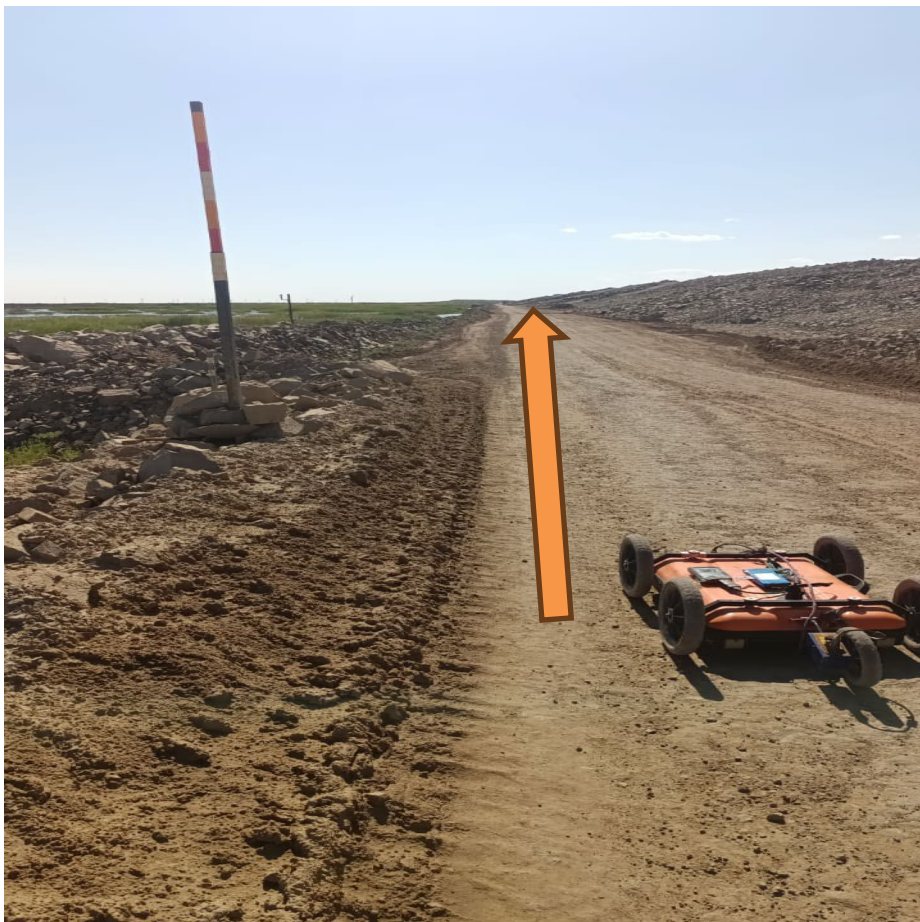
Профиль №14

Координаты начало съемки профилей (с 14 по 17): 46.892718, 79.914216

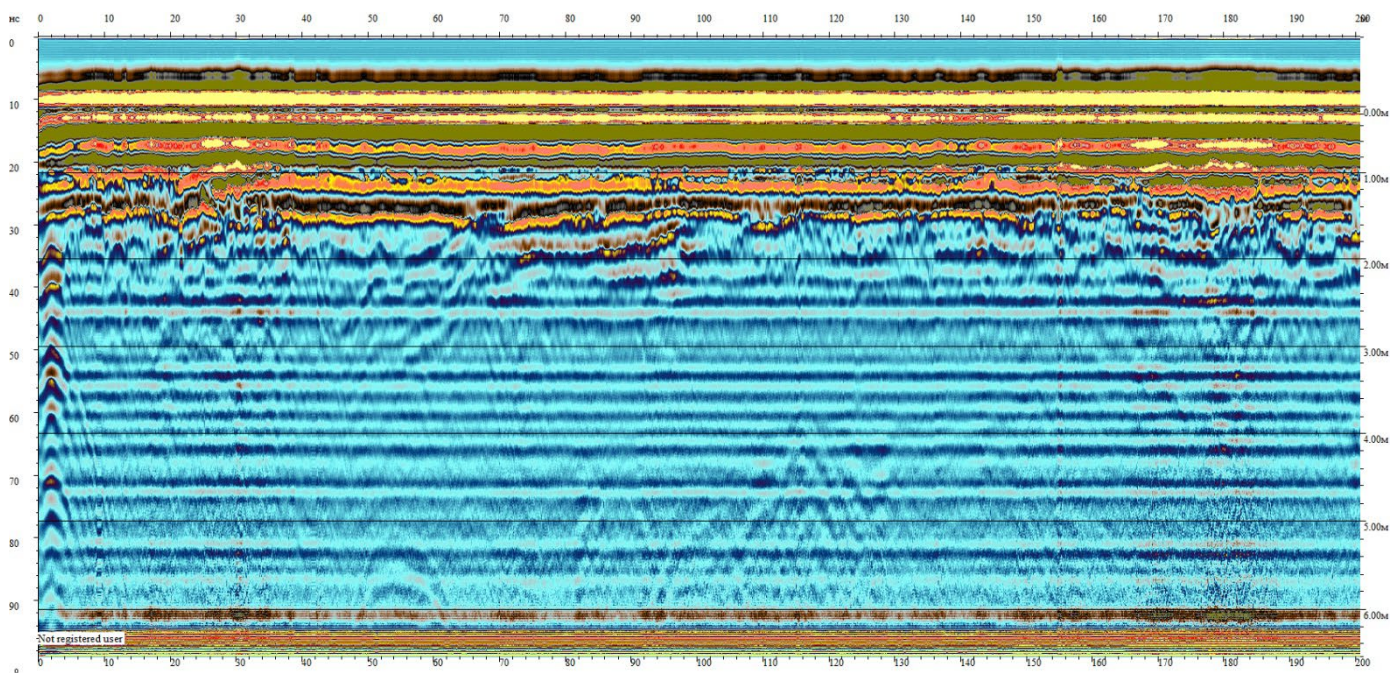
Верхний слой (~0–1.2 м) — чёткие параллельные отражения, свидетельствуют об однородном и плотном материале (уплотнённая насыпь).

Центральная зона (2–4 м) — частичное затемнение и искажение формы отражений, вероятная зона разуплотнения или фильтрации.

В левой части на глубине 3 м — локальное усиление сигнала, возможное включение (плотный объект или камень).

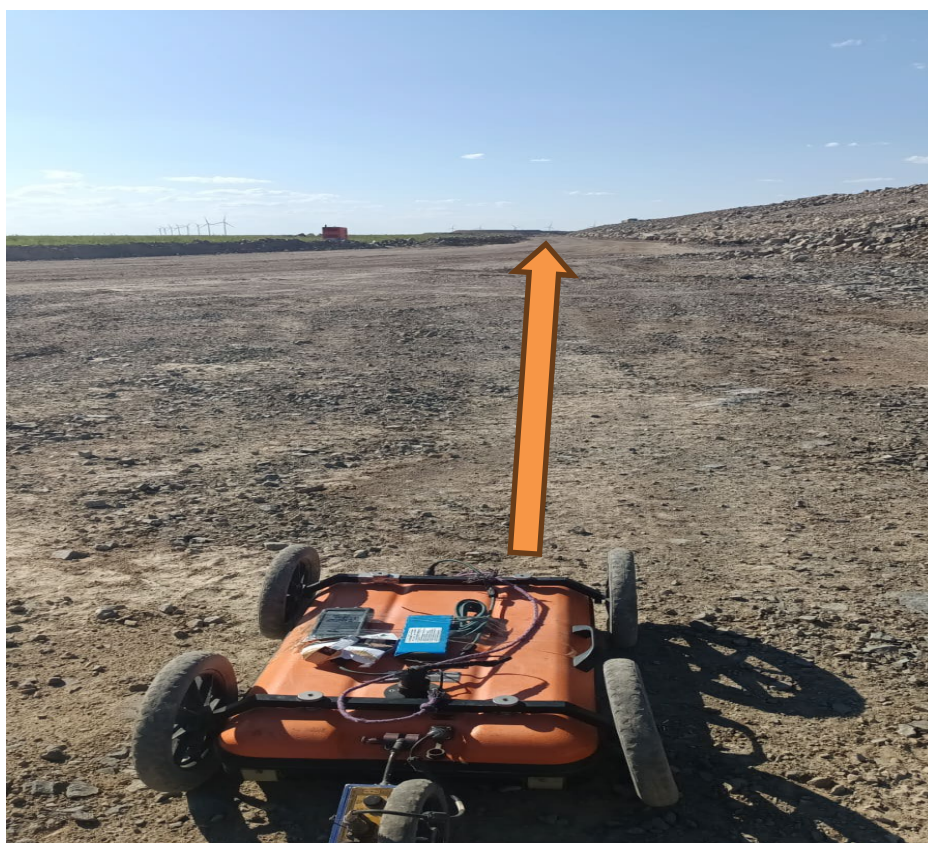
Профиль №17

Координаты начала съемки: 46.899103, 79.854486.

Движение с юго-востока на северо-запад. Длина каждого профиля 200 м. Количество: 4 профиля.

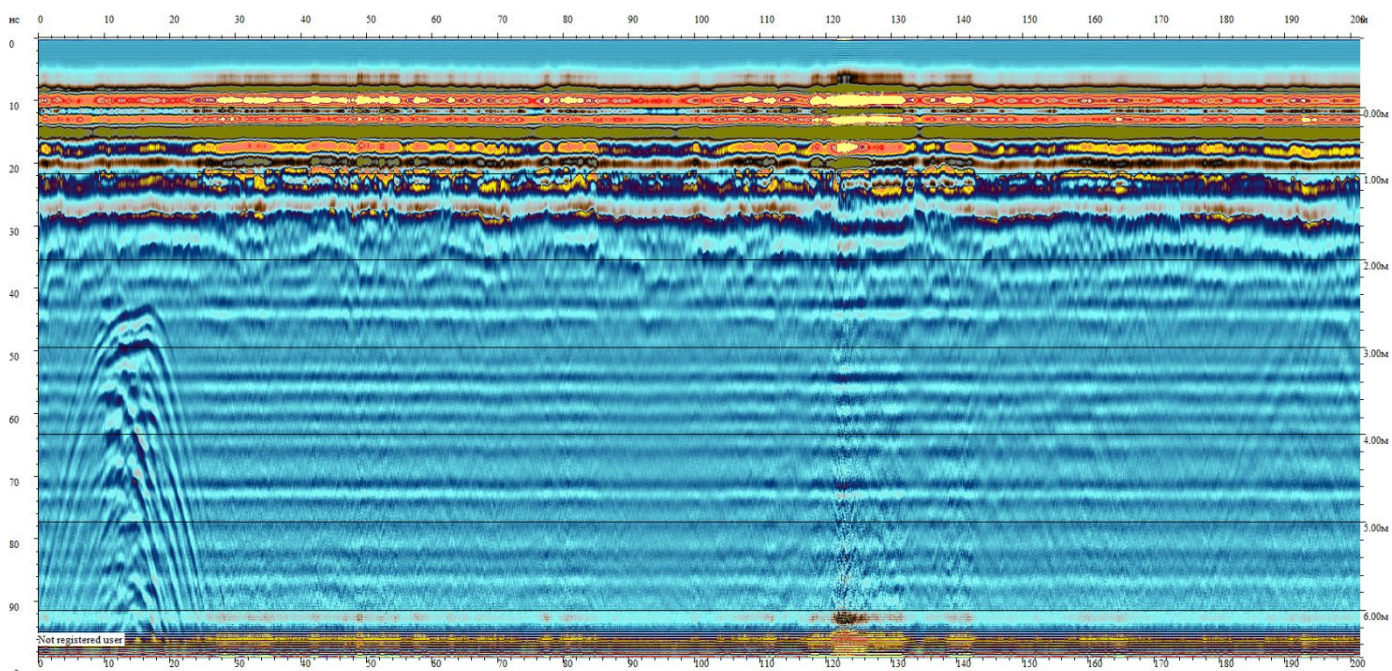
Профиль №20

До глубины 2 м — плотные, повторяющиеся горизонтальные сигналы, однородная среда.

Участок профиля 60–140 м — широкая зона нарушения структуры:

- размытие рефлексий,
- неоднородная текстура.
Это характерно для зоны фильтрации.

Нижняя часть (4.5–6 м) — затухание сигнала, вероятное насыщение влагой или глинистая прослойка.
