*Изыскания с применением ГЕОРАДАРА*

**ТЕХНИЧЕСКИЙ ОТЧЕТ**  
**по результатам георадиолокационного**  
**обследования**

*Место проведения исследования: РК, г. Тараз, ул. Толе би, уг. ул. Карахан,  
котлован, 42.900036, 71.381342. 18.08.2025 г.*

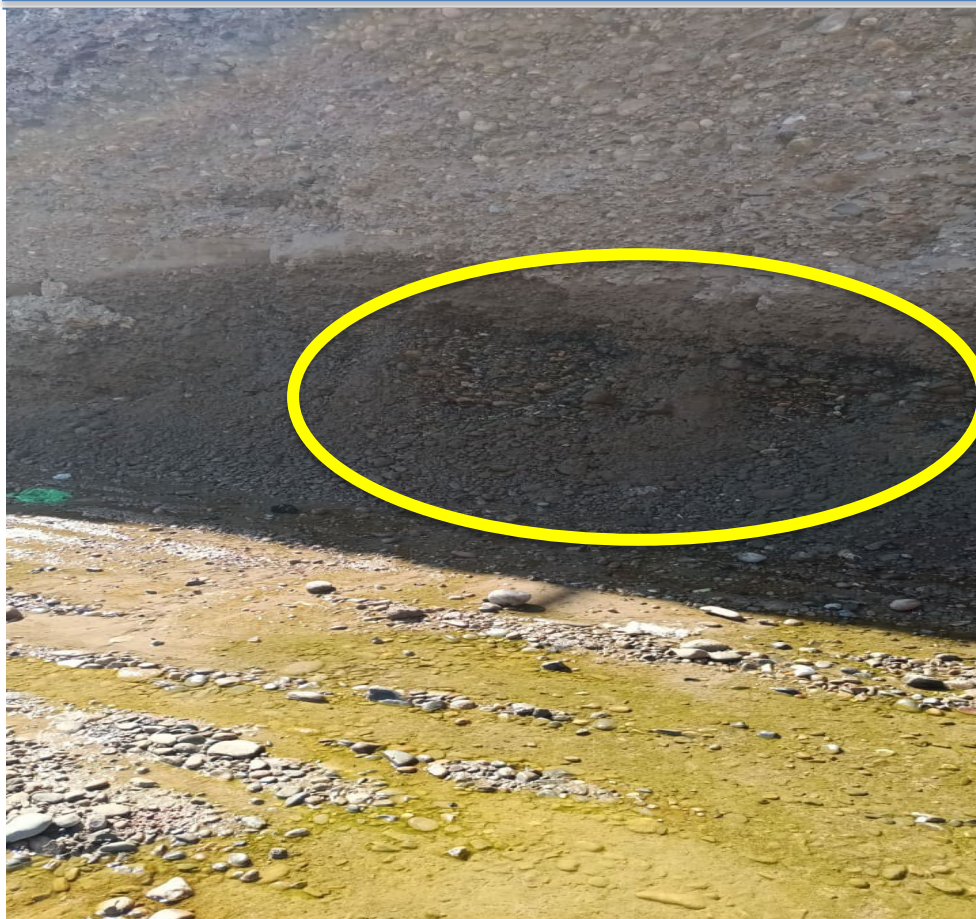
Профиль №1

Выявлены аномалии. Они локализируются на различных глубинах — от 0.5 м до 6.2 м. Аномалии классифицируются как: точечные/гиперболические отражения — возможно, мелкие объекты (обломочные породы, валуны итд.), расширенные пятна/зоны размытого отражения — свидетельствуют о переувлажнённых зонах. Профиль производился в сторону открытого истечения воды. Это место отражено на фотографии выше. В этой локации наблюдается водонасыщенные грунты.

*обработанных и интерпретированных снимках говорят о включениях в грунте таких как камни и обломочные породы, что явно не свойственно к данному региону в плане характеров и типов грунтов. Также наблюдаются зоны увлажнения грунтов с глубины от 3-4 м и глубже. В зонах переувлажнения можно предусмотреть дренаж, временные иглофильтры, организацию водоотвода из котлована.*

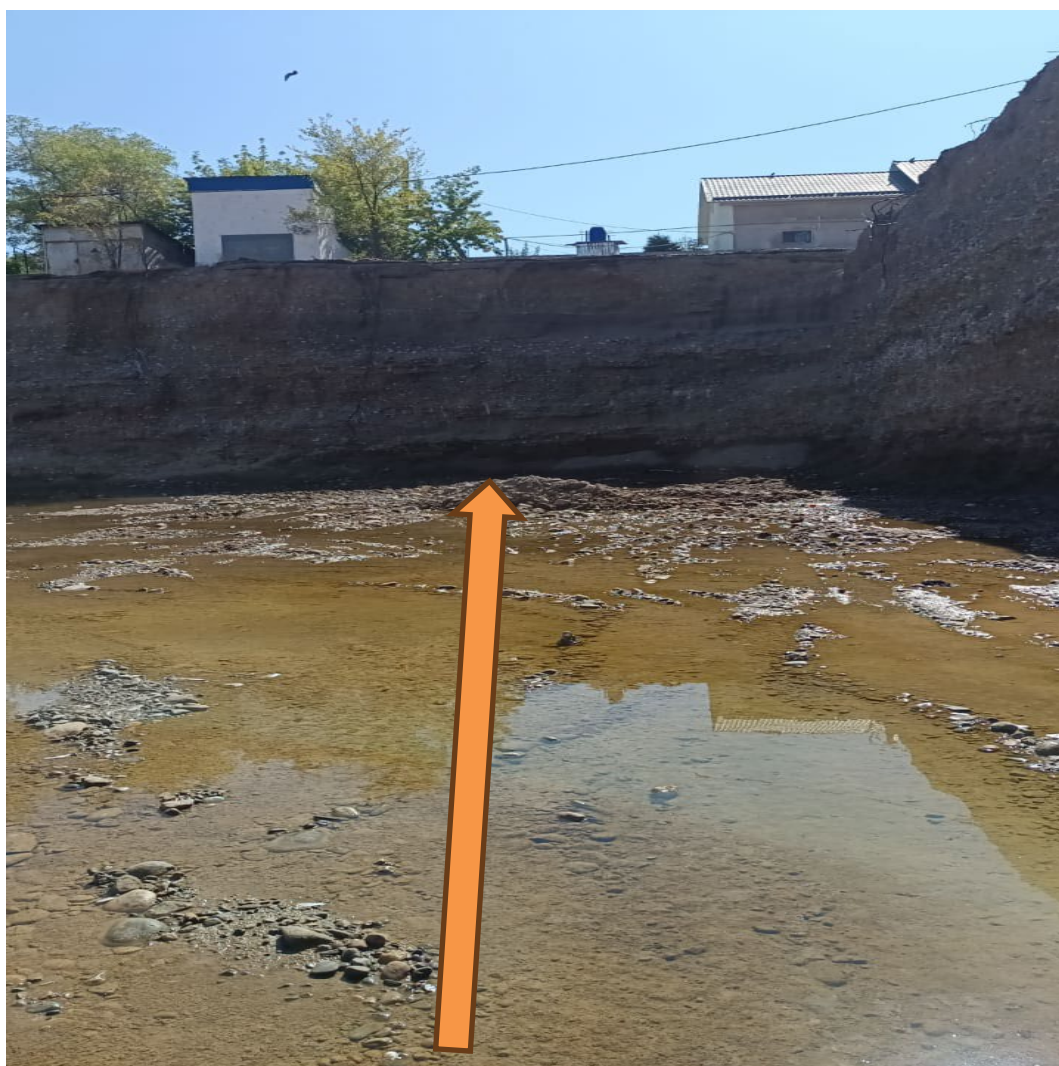
Профиль №2

Наблюдаются размытие горизонтов и затухание сигнала — признак капиллярного насыщения или локальной фильтрации. Выявлены аномалии и классифицируются как: точечные/гиперболические отражения — возможно, мелкие объекты, обломочные породы, валуны и т. д., расширенные пятна/зоны размытого отражения — свидетельствуют о переувлажнённых зонах массива. Профиль производился от места открытого истечения воды. В этой локации также выявлена зона сильного насыщения влаги. Разуплотнений грунтов не наблюдается.

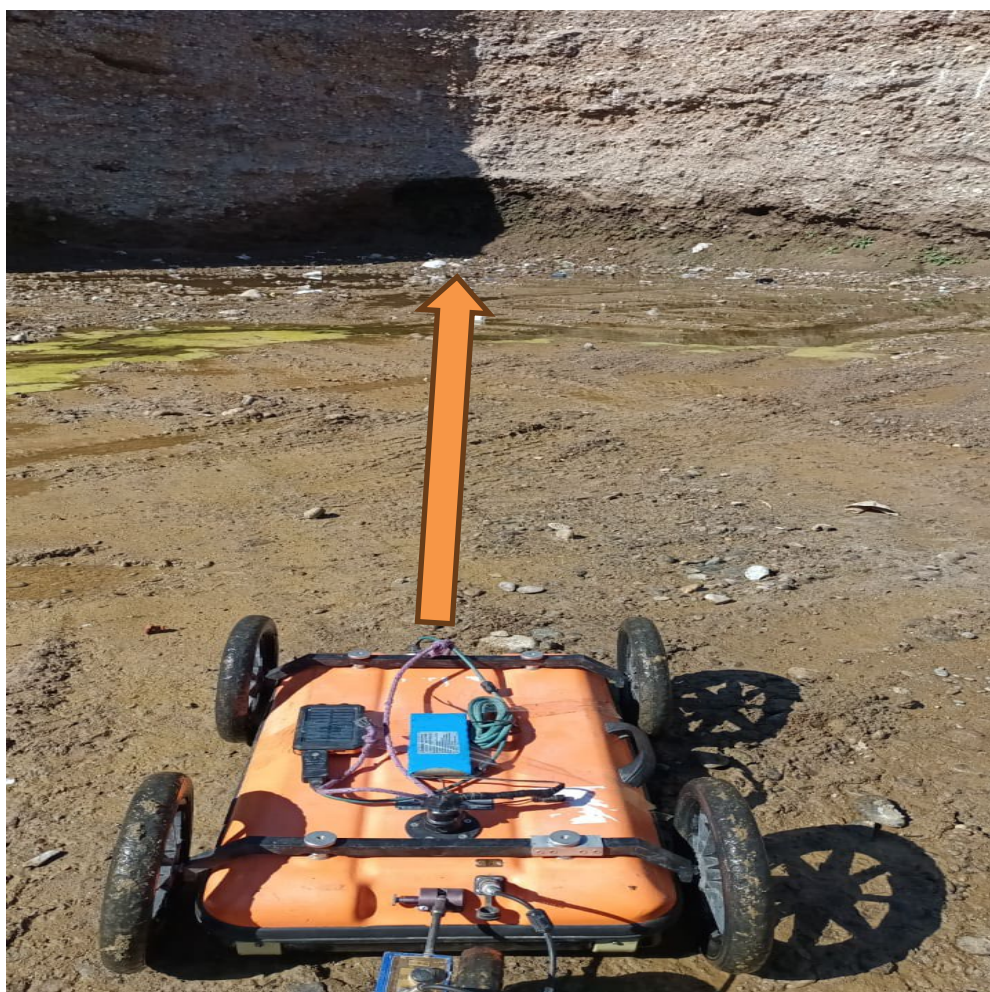
Профиль №3

Выраженная стратификация — наличие не устойчивых горизонтов говорит о не последовательной геологической структуре. Гиперболические отражения (камни и различные объекты большой плотности).

Зоны увлажнения: наиболее выражены в интервале глубин 3–7 м, что сопровождается затуханием сигнала и размытостью слоёв.

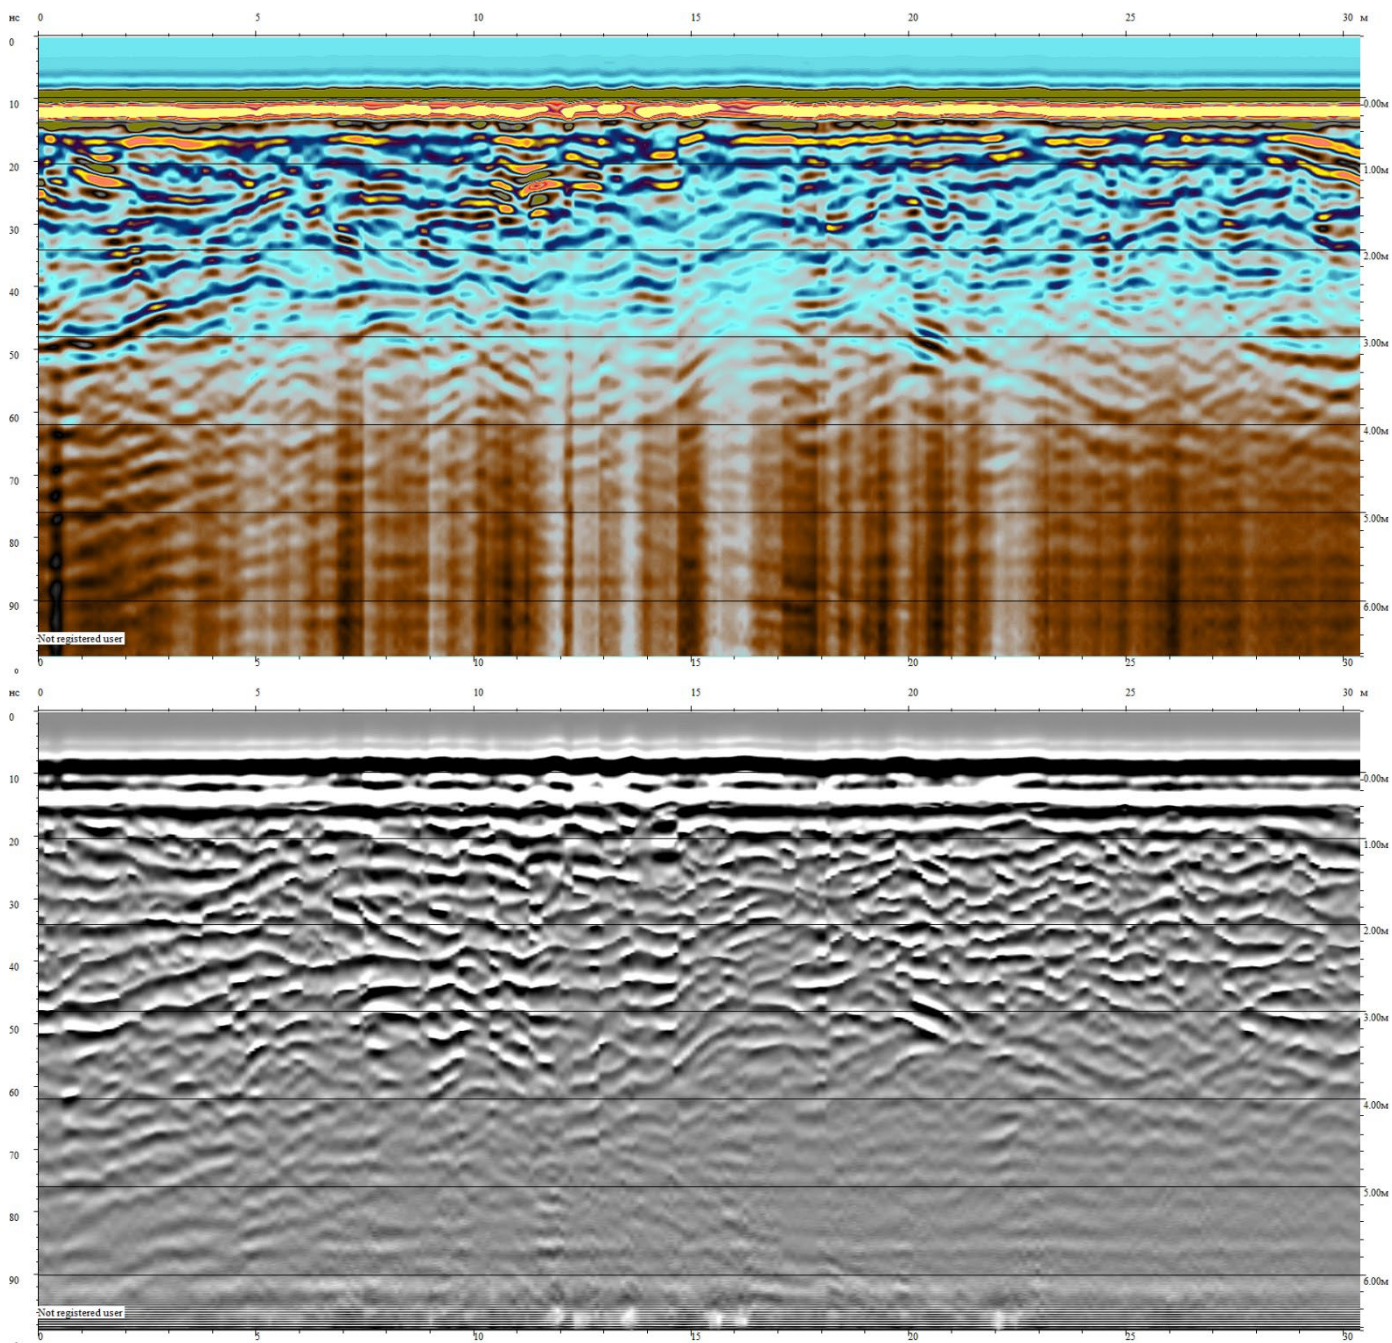
Профиль №6

Четкие границы литологических слоев не просматриваются. Множественные гиперболы свидетельствуют о множественных включениях как камни, обломочные породы и т.д. На глубине 3-3,5 м и глубже грунты умеренно увлажнены. Разуплотнений не наблюдается.

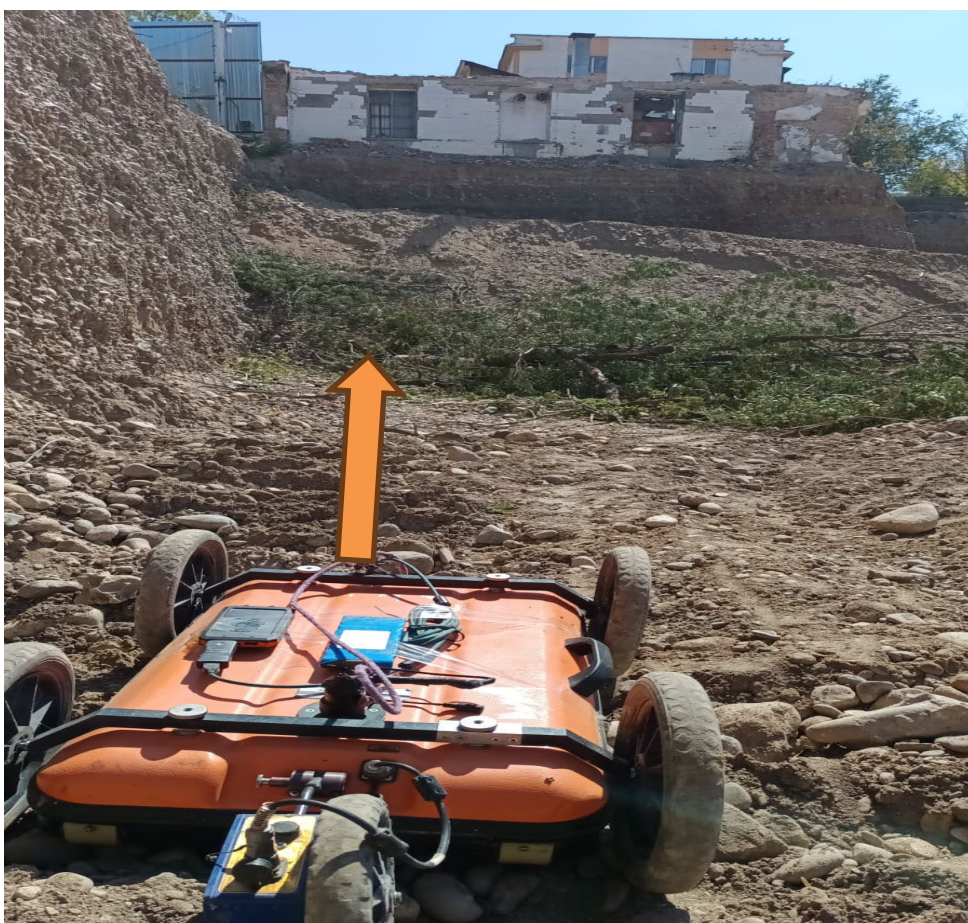
Профиль №7

Четкие границы литологических слоев не просматриваются. Множественные гиперболы свидетельствуют о множественных включениях как камни, обломочные породы и т.д. На глубине 3-3,5 м и глубже грунты умеренно увлажнены. Разуплотнений не наблюдается.
