Изыскания с применением ГЕОРАДАРА

ТЕХНИЧЕСКИЙ ОТЧЕТ
по результатам георадиолокационного
обследования

*Место проведения исследования: РК, Актыбинская область, дамба
«Актыбинское водохранилище», 50°13'58.5"N 57°17'33.2"E. 27.05.2025 г.*

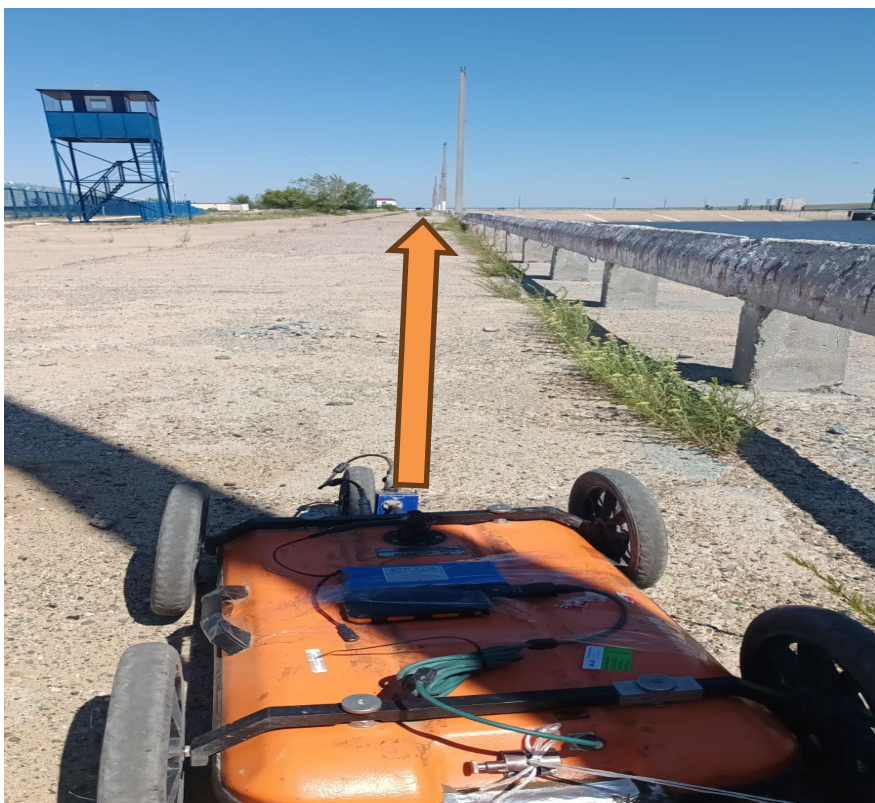
Рисунок 2 Профиль №1

- В верхней части (0–3 м) наблюдается относительно равномерное чередование горизонтальных отражений — это указывает на стабильные слои насыпи, вероятно, насыпной грунт с хорошим уплотнением.

- Зона глубиной ~4–6 м, в центре профиля — резкое ослабление сигнала, провалы отражающих горизонтов. Возможное:
 - локальное разуплотнение;
 - внутренняя трещина или размыв.
- Правый фланг снимка (глубина ~6–9 м) — слабо структурированная зона, хаотичное отражение сигналов и потеря непрерывности — вероятное нарушение плотности или скрытая полость.
- Левые участки профиля на глубине 8–10 м — затенение, возможно, связано с повышенной влажностью или включениями с иным диэлектрическим составом.

- Почти полное исчезновение отражений в нижней части может означать либо:
 - естественное затухание сигнала (влажный или глинистый грунт),
 - либо наличие водоносного горизонта или насыщенного слоя, поглощающего радиосигнал.

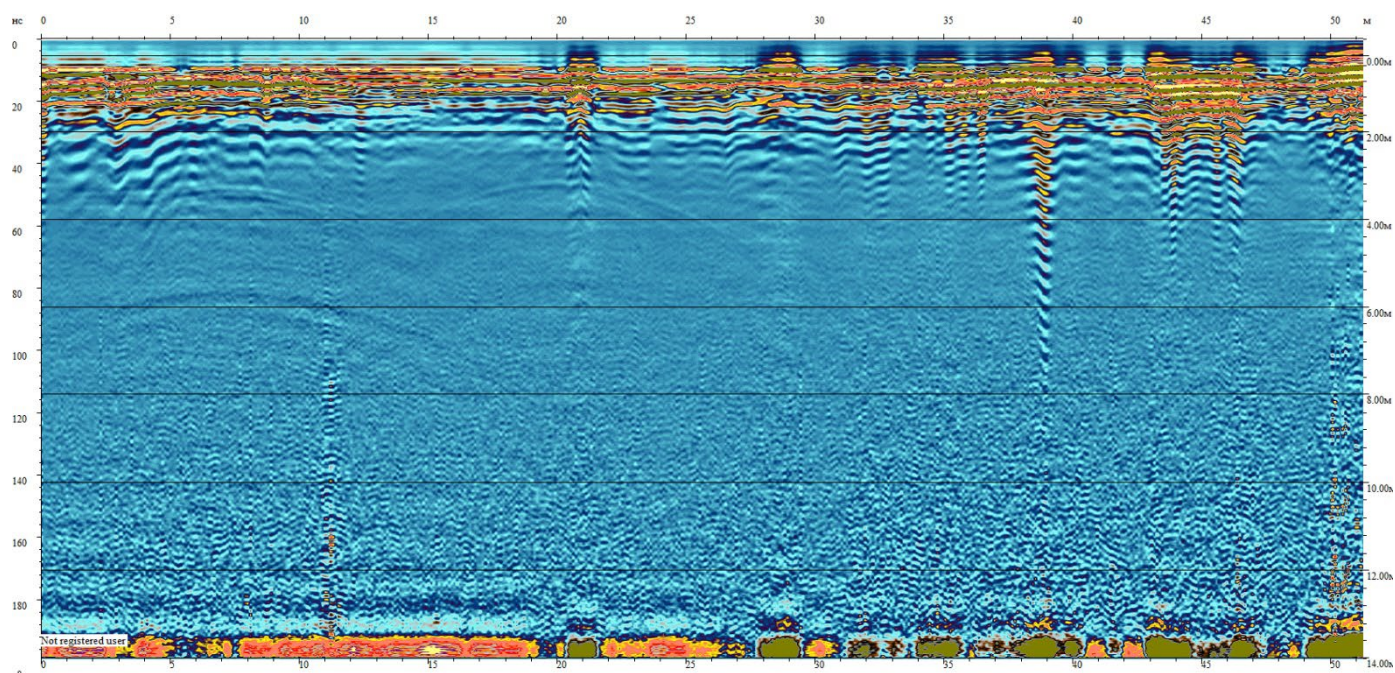
Рисунок 6 Профиль №6

- Горизонтальные, плотные, регулярные отражения.
- Указывает на нормальную, равномерно уплотнённую верхнюю насыпь.

- В центре профиля и справа наблюдаются зоны с ослабленным сигналом и разрывами слоёв.
- Возможное объяснение:
 - Разуплотнение грунта;
 - Обводнение — сигнал рассеивается в увлажнённой среде;

- В левой половине — размытая структура, локальные «пятна» с неустойчивым отражением.
- В центре — потеря горизонтальных границ слоёв, затухание сигнала:
 - Возможные зоны разрушения или насыщения водой;
 - Указание на нарушение внутренней структуры.

- Сигнал гасится по всей ширине — вероятное наличие:
 - водоносного горизонта,
 - глинистого подстилающего слоя с высокой проводимостью.

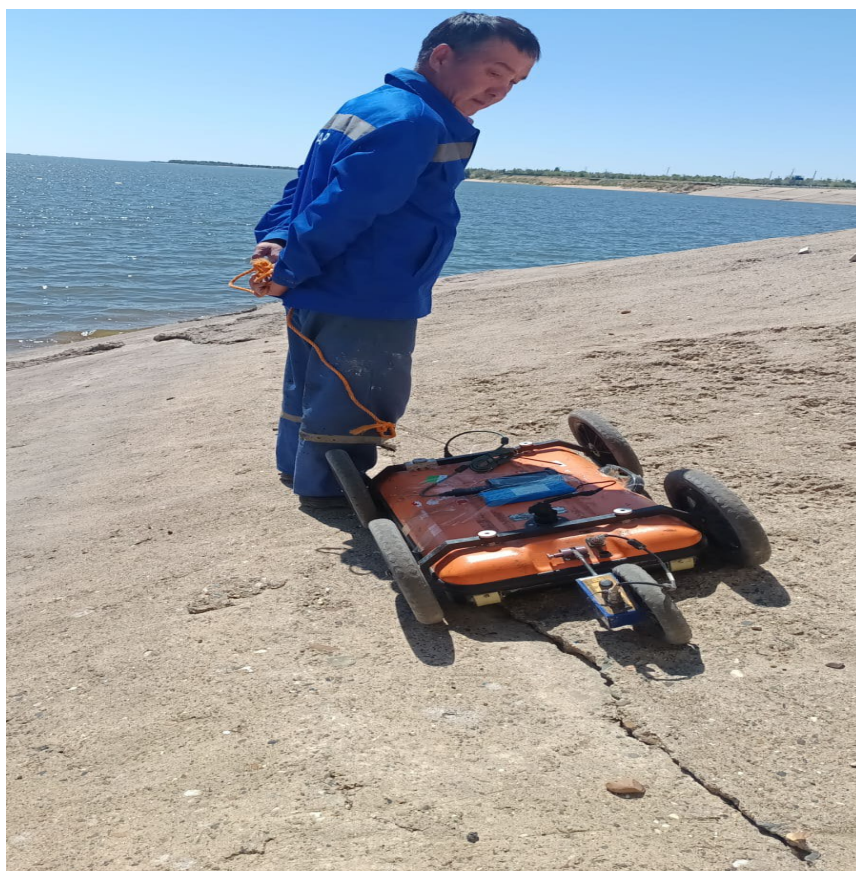
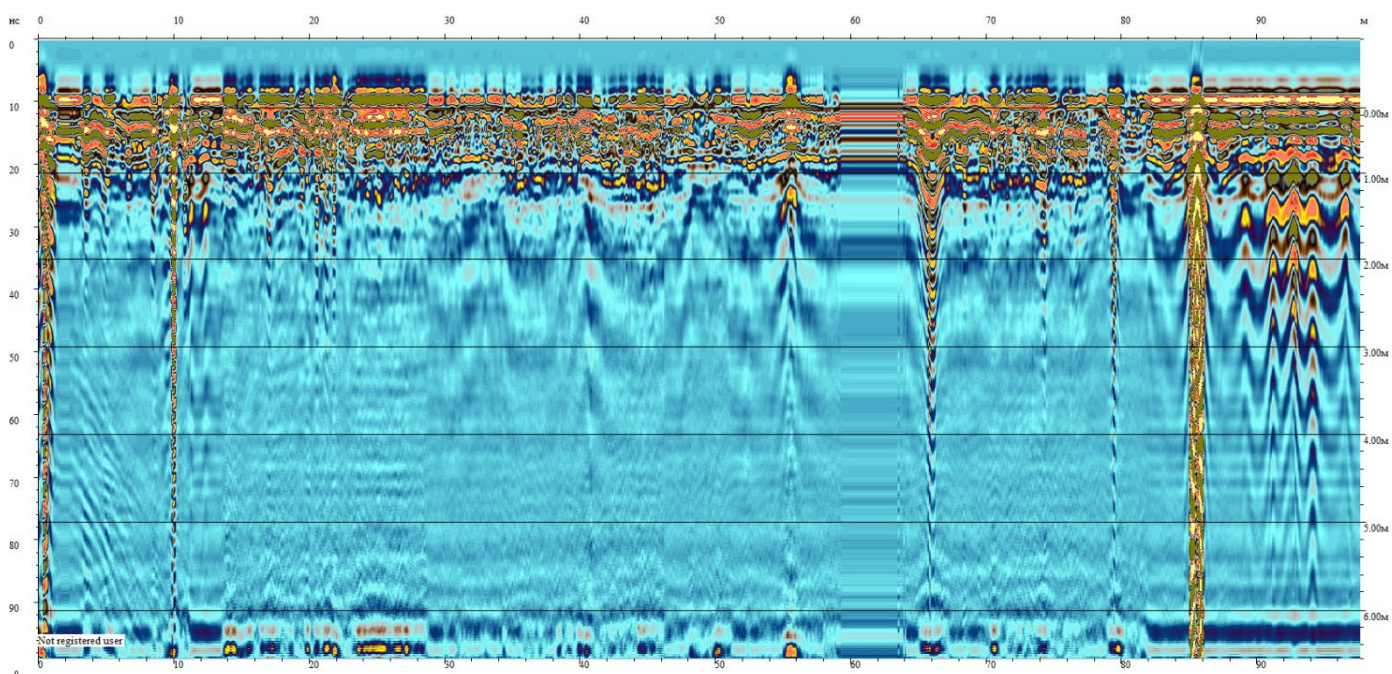
Рисунок 6 Профиль №7

- Регулярные, ярко выраженные горизонтальные отражения.
- Слой однородный, вероятно, хорошо уплотнённый.

- В центральной части профиля:
 - ослабление сигнала, потеря отражающих горизонтов;
 - может указывать на разуплотнение или начало зоны фильтрации;
- Справа — с 85 м – 90 на месте ремонтных швов аномальное разуплотнение.

- В левой и правой части:
 - затухание сигнала и размытые контуры слоёв;
 - вероятное накопление воды или переход к влажному/глинистому основанию;
- Центральная зона — хаотичные отражения, возможен очаг внутренней эрозии.

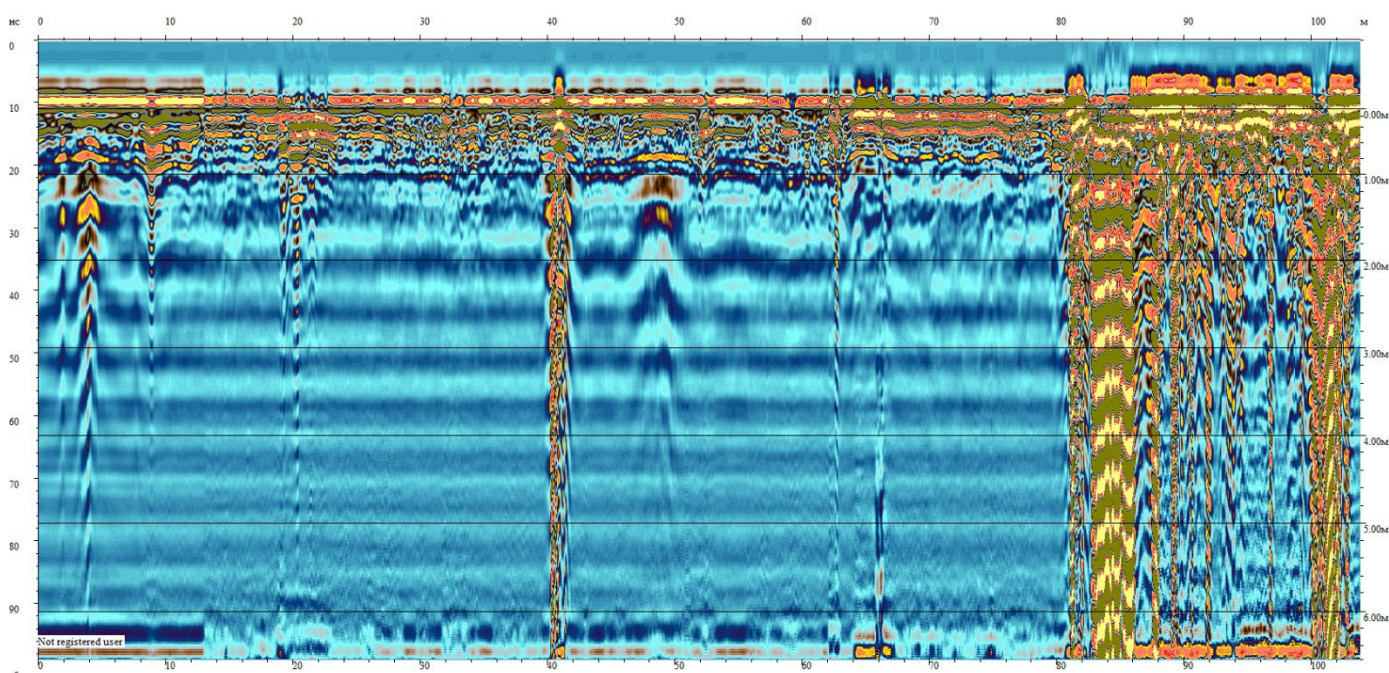
Рисунок 6 Профиль №8

- Чёткие горизонтальные отражения на всей ширине.
- Признаки: стабильная структура, однородное и плотное уплотнение, без признаков разрушения.

- Центральная часть — зона с пониженным сигналом, искажённой геометрией слоёв:
 - Вероятно, локальное разуплотнение или фильтрация;
 - Возможные включения или небольшие зоны повышенной влажности.
- Правый фланг — аномальное разуплотнение, неровные отражения — возможное нарушение плотности.

- В центре и слева — обширные участки с размытым и исчезающим сигналом:
 - Вероятное обводнение, насыщение влагой или структурные разрушения;
 - Возможно — формирование каналов фильтрации, локальные полости.

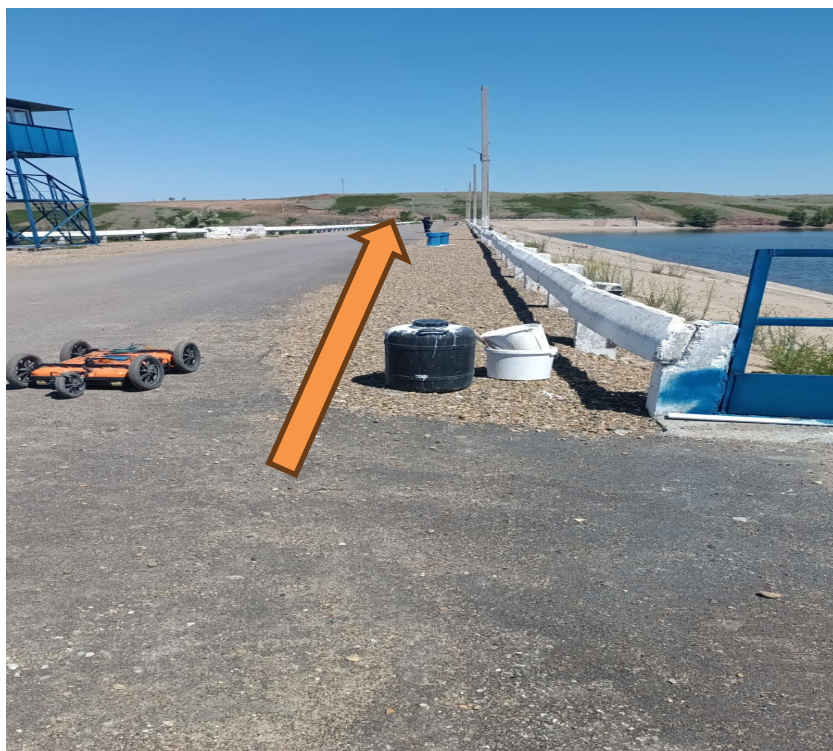
Рисунок 6 Профиль №14

- Отражения чёткие, равномерные и непрерывные.

- Состояние насыпи стабильное, без признаков дефектов.

- Центральная часть — ослабленные и размытые отражения, утрата слоистости:
 - Признаки разуплотнения, возможное начальное фильтрационное окно;
 - Местами заметны дифракции — возможно, включения или неоднородности.

- Левый и центральный участки — поглощение сигнала, утрата структурного рисунка:
 - Высокая вероятность обводнения, внутреннего размыва или суффозии;
 - Центр — особенно подозрительная зона: хаотичная структура, «глухие» участки.

- Практически полное затухание сигнала по ширине:
 - Вероятный глинистый, водонасыщенный горизонт;

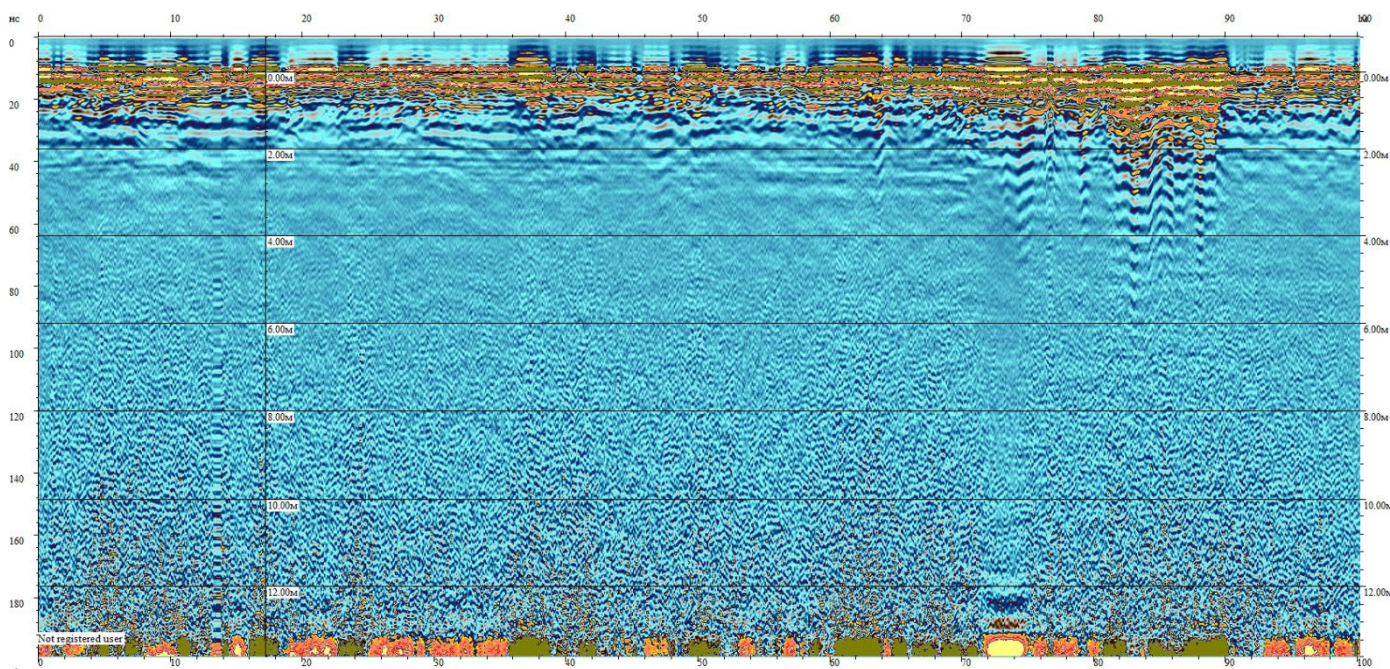
Рисунок 6 Профиль №17

- Ясные, горизонтальные отражения без разрывов.

- Состояние: хорошо уплотнённая и стабильная верхняя насыпь, признаков деструкции не обнаружено.

- В центре и справа — участки со сниженной амплитудой и неустойчивой структурой отражений:
 - Возможные признаки разуплотнения, частичного обводнения, фильтрационного окна;
- Отмечаются локальные прерывания слоёв, характерные для изменения плотности или влажности.

- Левая и центральная части — отсутствие устойчивых отражающих горизонтов, искажение структуры:
 - Вероятные признаки суффозии, внутреннего разрушения, формирования пустот;
 - В центре — участок с дифракциями, возможны включения или каверны.

- Сигнал гасится по всей ширине — высокая влажность, водонасыщенный или глинистый слой, сильно поглощающий радиоволны.

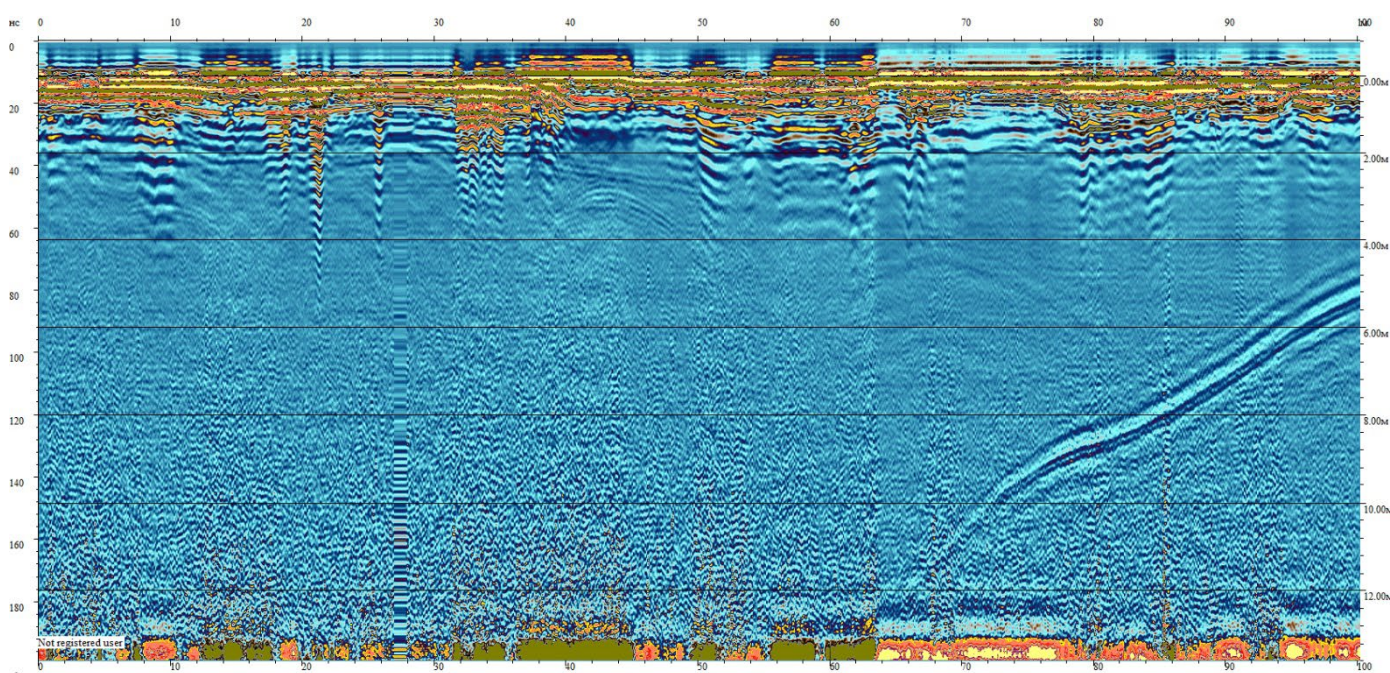
Рисунок 6 Профиль №18

- Яркие, непрерывные горизонтальные отражения.
- Состояние верхней насыпи хорошее: плотный, однородный материал, без следов разрушения или увлажнения.

- Центральная часть и участок ближе к правому краю — зона слабых, прерывистых отражений:
 - Вероятно, локальное разуплотнение, повышенная влажность, начальная фильтрация;
 - Имеются искажения геометрии отражающих слоёв, характерные для неоднородной среды.

- Левый и центральный сегмент — сильное ослабление сигнала, «размытые» отражения или их полное отсутствие:
 - Признаки внутреннего разрушения, суффозии, формирования пустот;
 - Дифракционные структуры могут указывать на включения или каверны.

- По всей ширине снимка — почти полное поглощение сигнала:
 - Вероятное наличие глинистого или водонасыщенного подстилающего слоя, который поглощает электромагнитную энергию.

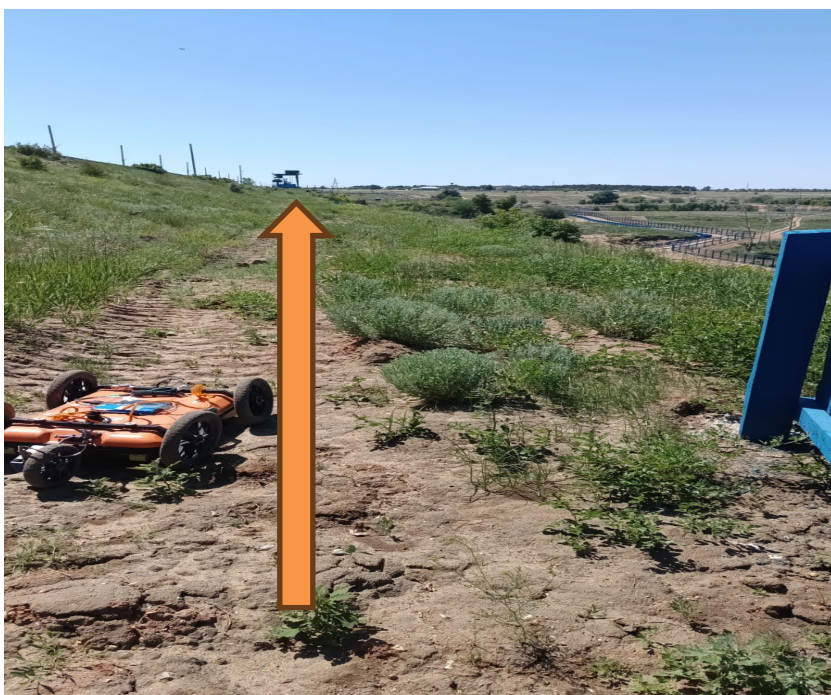
Рисунок 6 Профиль №19

- Чёткие и непрерывные отражающие горизонты по всей ширине.
- Интерпретация: однородная, хорошо уплотнённая верхняя насыпь — дефекты отсутствуют.

- В центральной части и ближе к правому флангу — прерывание слоёв, потускнение сигнала:
 - Возможные признаки разуплотнения или частичной фильтрации;
 - Отражения становятся волнистыми и диффузными.

- В левой части — дифракционные "всплески", слабая структура:
 - Возможны включения, каверны, зона разрушения;
- В центре — провал сигнала, отсутствие непрерывной слоистости.
- 11–14 м (нижняя граница съёмки):
 - Глобальное ослабление сигнала по всей ширине.
 - Вероятно, глинистое основание, насыщенное влагой и не отражающее радиосигнал.
