Изыскания с применением ГЕОРАДАРА

ТЕХНИЧЕСКИЙ ОТЧЕТ
по результатам георадиолокационного
обследования

*Место проведения исследования: РК, Туркестанская область, дамба,
43°31'08.5"N 68°11'21.9"E. 06.11.2025 г.*

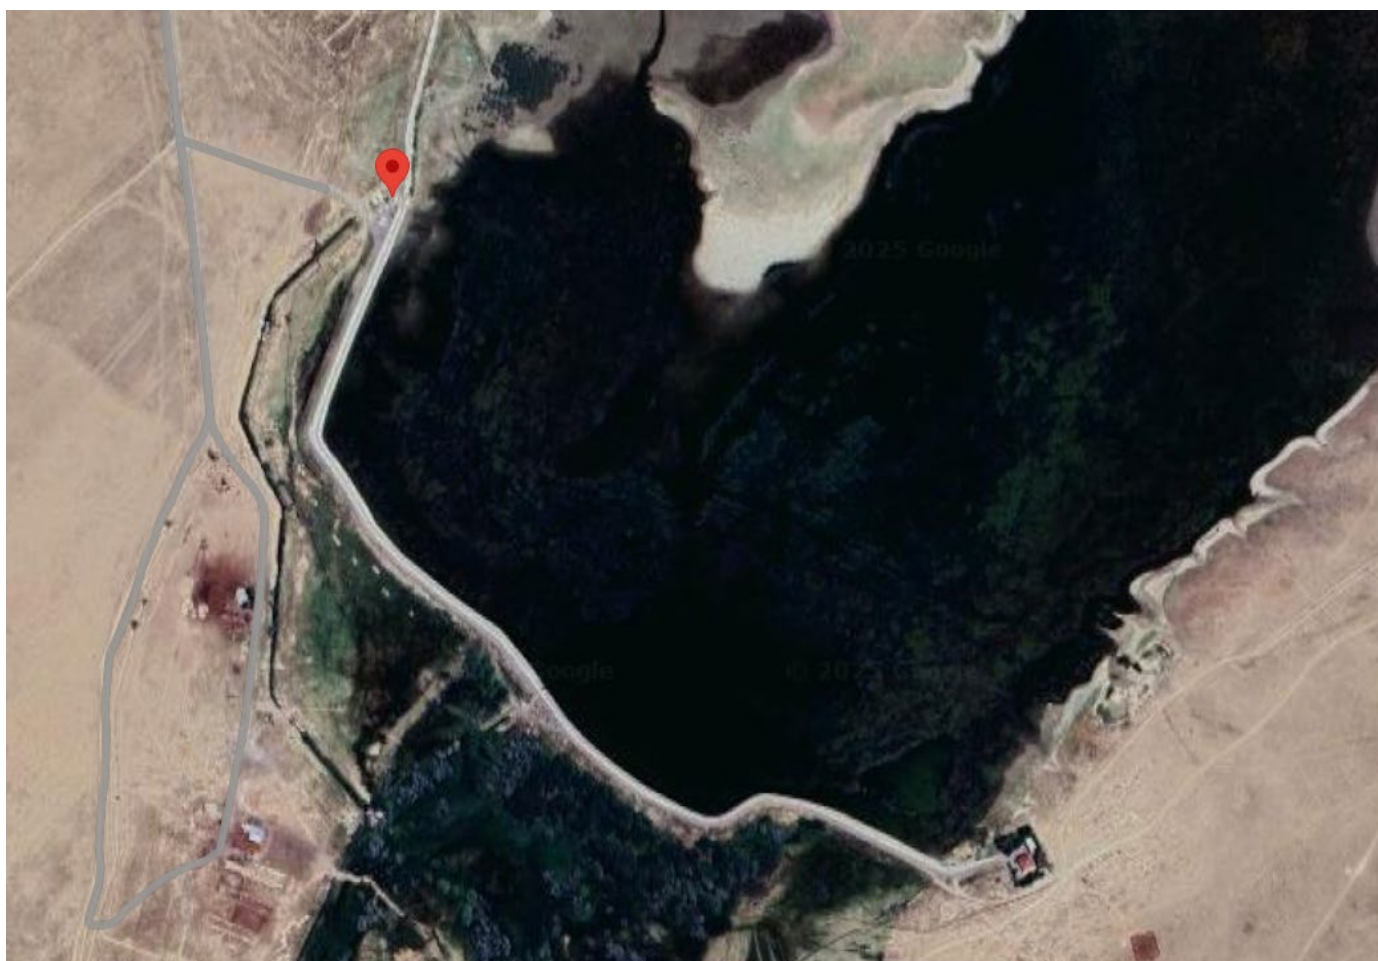
Рисунок 1 Схема проведения георадарных исследований

Эскизные графические материалы. Ситуационный план (схема исследуемых секторов)

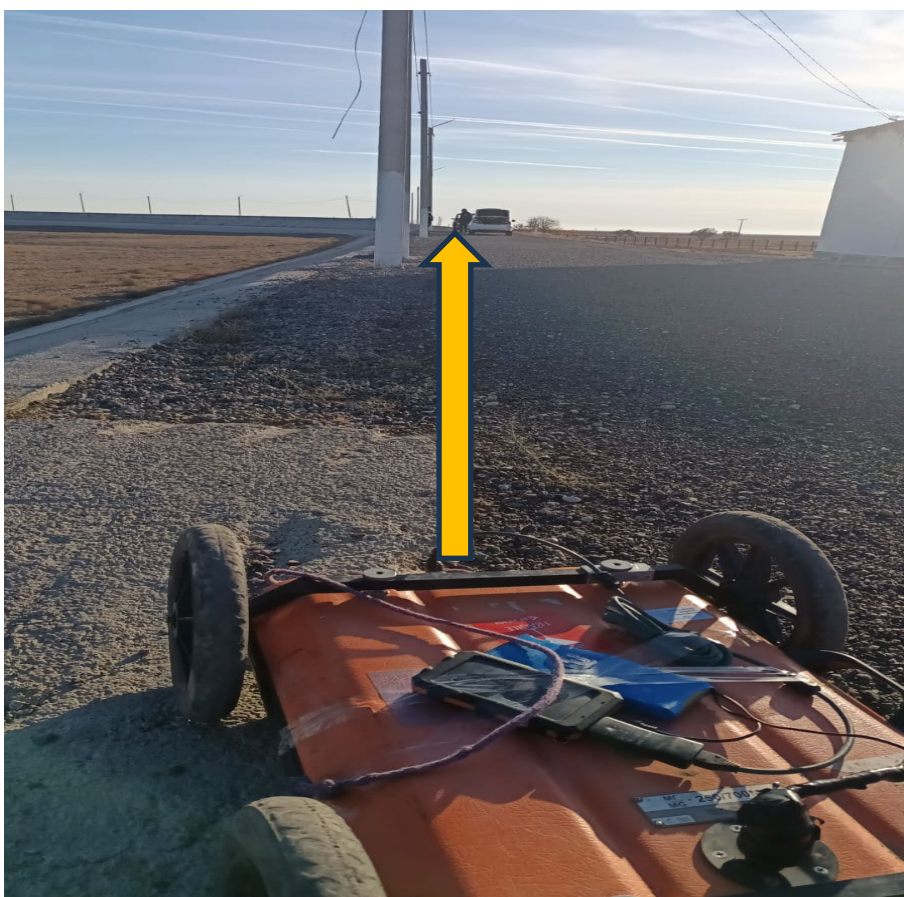
Профиль №1

Интерпретация радарограммы первого профиля. Начало движения от координаты 43°31'08.5"N 68°11'21.9"E и продолжилось до координаты 43°30'48.9"N 68°11'43.8"E и обратно до координаты 43°31'08.5"N 68°11'21.9"E

Признаки обводнения/просачивания выявляются в средней части массива (примерно 2.3–4.2 м), локально — диффузные отражения и падение амплитуды.

Разуплотнение вероятно в приповерхностной зоне 0.6–1.8 м (неоднородные отклики под насыпью/гребнем), очаговое.

Ниже ~4.5–6.0 м прослеживается плотный малопроницаемый горизонт (глинистый/мергелистый «водоупор»).

Критических пустот/каверн не просматривается; характер аномалий — увлажнение + локальная потеря плотности, совместимые с фильтрацией в теле насыпи.

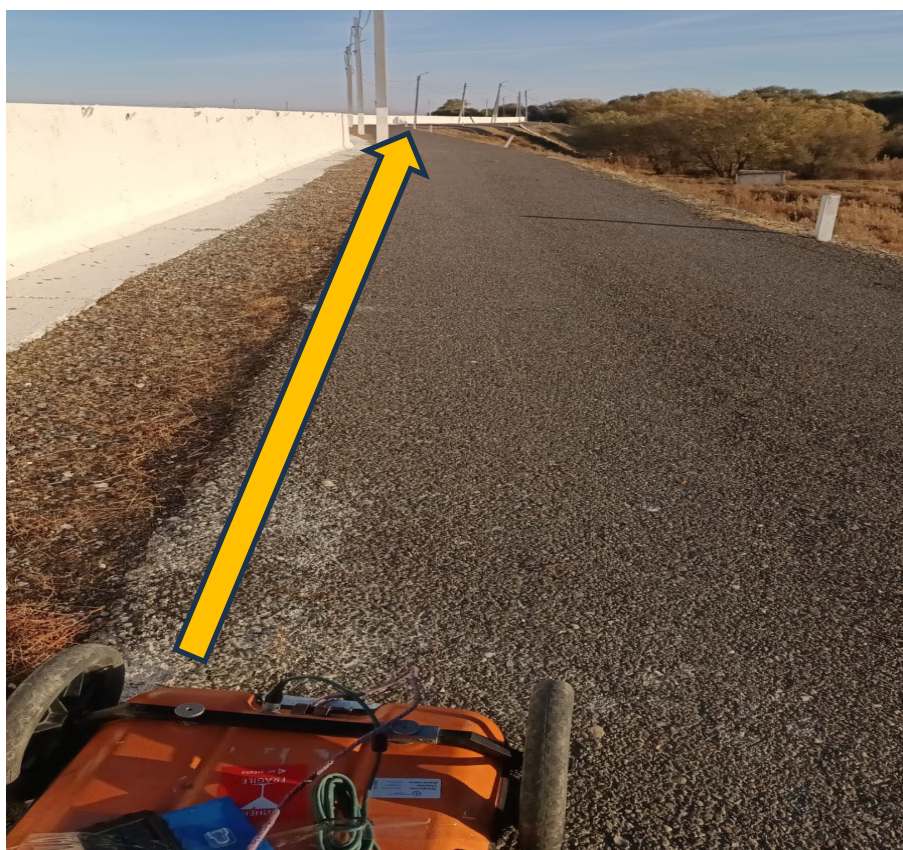
Профиль №5

Зона фильтрации/увлажнения в теле дамбы: ориентировочно 2.2–4.0 м. Характер — диффузные, «туманные» отражения, локальные провалы амплитуды.

Очаги разуплотнения ближе к гребню: 0.5–1.6 м — неровная слоистость, мелкие гиперболы/«рваные» участки.

Ниже ~4.5–6.5 м — плотный малопроницаемый горизонт (глины/суглинки, роль водоупора).

Признаков больших каверн/карстовых пустот не выявлено; проблематика — именно увлажнение и локальная потеря плотности.

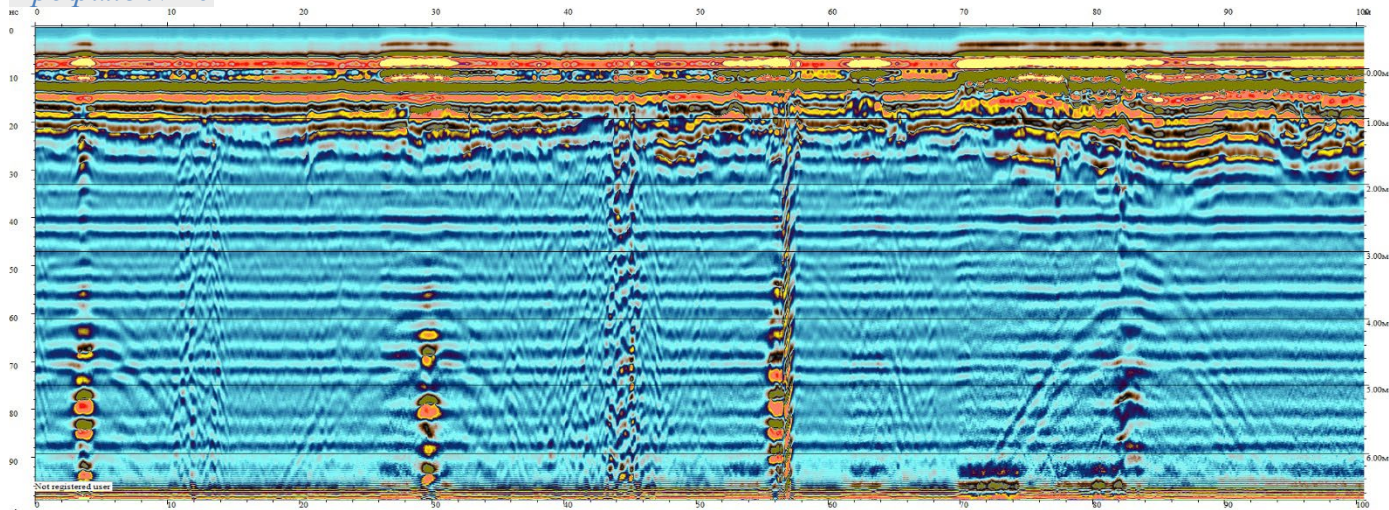
Профиль №10

Верхняя толща 0–1.5(2.0) м по трассе неоднородна: признаки переувлажнения и разуплотнения пятнами.

Главный массив на 2–5 м в целом слоистый и устойчивый, без признаков сплошного «водяного стола».

Выраженные локальные узлы риска с затуханием амплитуд/«тенью» и дифракциями: ~42–46 м и ~55.7–56.8 м (приоритетные).

Базальный устойчивый горизонт прослеживается на ~6.0–6.2 м (сплошного насыщения до подошвы не видно).

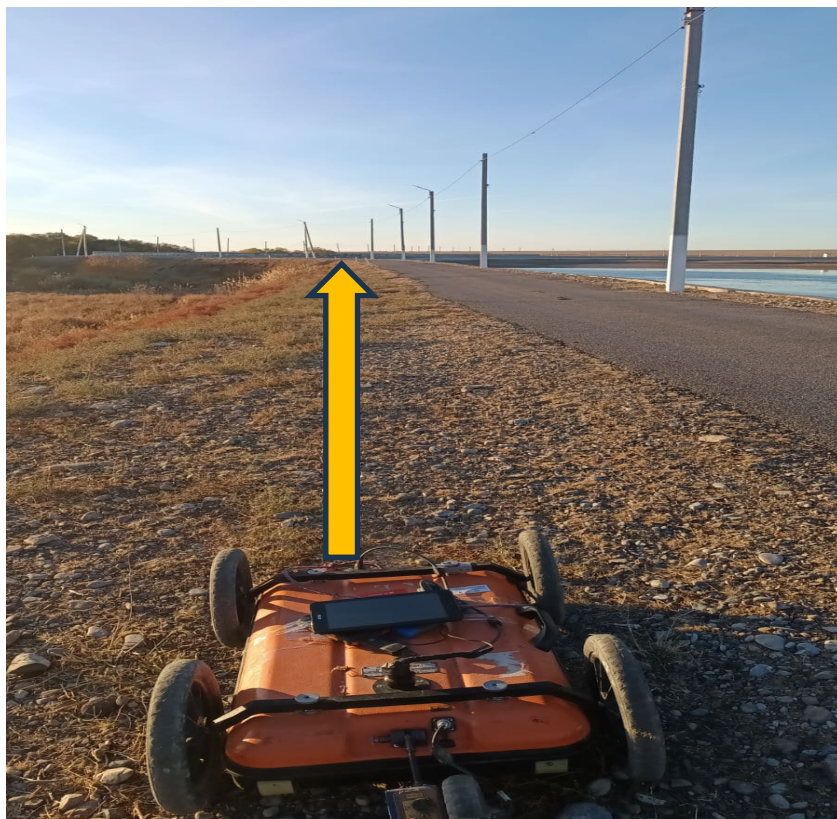
Профиль №11

В теле дамбы прослеживается зона повышенной влажности/фильтрации примерно на глубинах ~2.0–5.8 м (диффузные «туманные» отражения, падение контраста, местами вертикальные «шлейфы»).

В приповерхностной части ~0.6–1.6 м — очаги разуплотнения (прерывистая слоистость, мелкие «висящие» гиперболы).

Ниже ~6.5–10.5 м — плотные, малопроницаемые горизонты (глины/суглинки, роль водоупора).

Глубже ~10.5–13 м — равномерный слабый фон, характерный для стабильного основания. Крупных каверн/полостей не просматривается.

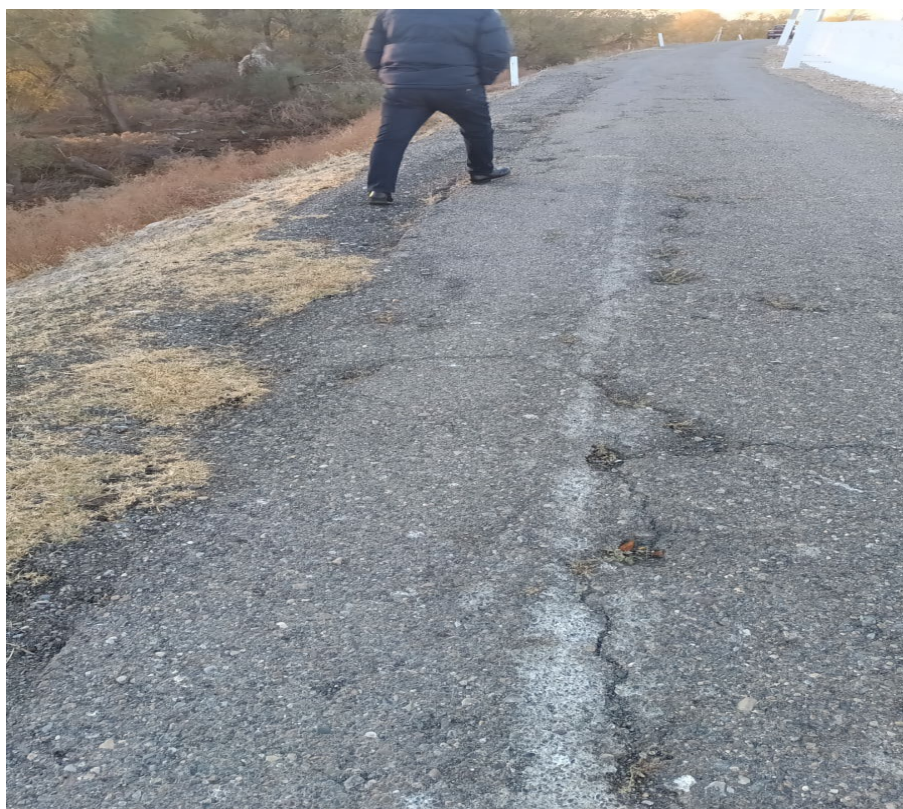
Профиль №13

До глубины 13 м структура прослеживается отчётливо, что говорит о нормальном проникновении сигнала.

Верхний слой до ~1,5 м — неоднородная, местами хаотичная зона: следы переувлажнения и разуплотнения покрытия дамбы..

В интервале ~6 – 10 м — размытые, «туманные» отражения, падение амплитуды, фильтрационная зона, вероятное водонасыщение.

Ниже 10 м наблюдаются чёткие горизонтальные отражения плотный водоупор, вероятно суглинки или глины.

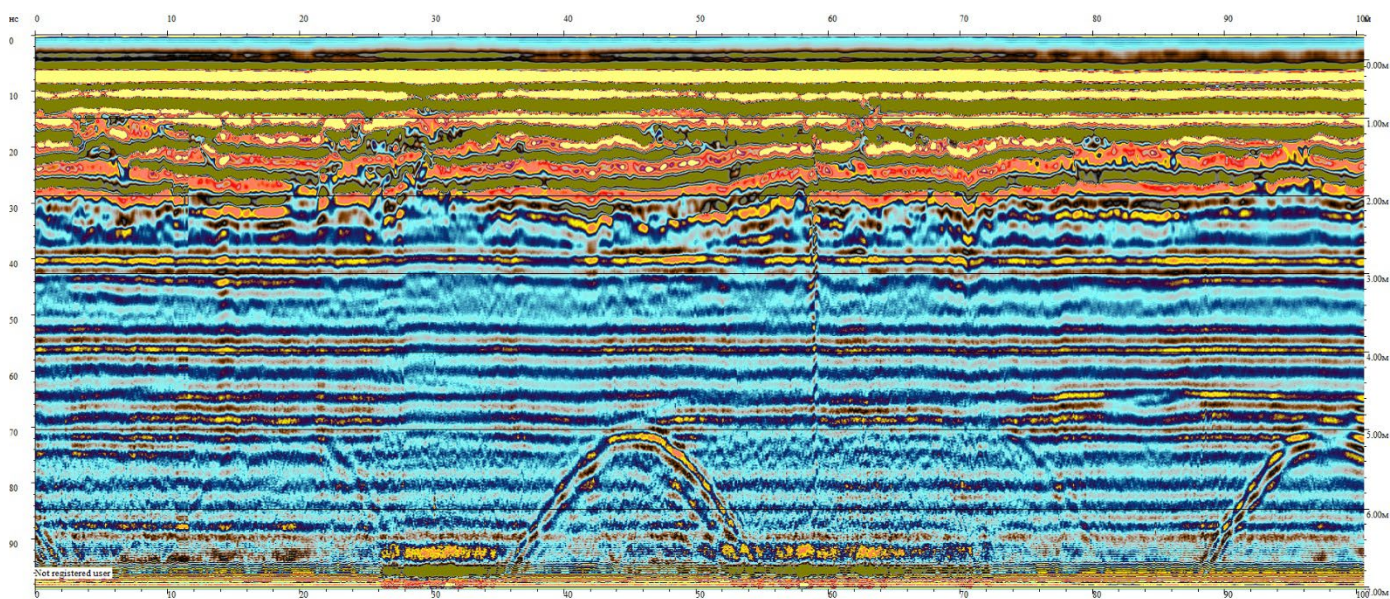
Профиль №19

Верхняя часть (0 – 0,7 м): плотный, стабильный отклик с высокой амплитудой — вероятно, хорошо уплотнённый покров или верх дамбы, сухой.

Средняя часть (0,7 – 3,5 м): наблюдаются неоднородные участки, локальные диффузные зоны и ослабление сигнала — признаки разуплотнённых, частично увлажнённых грунтов.

Нижняя часть (3,5 – 6,5 м): расширенные «туманные» отражения, вертикальные шлейфы, падение контраста — зона водонасыщения.

Глубже 6,5 м — сигнал стабилизируется, границы чёткие, амплитуда умеренная: водоупор (плотные глины, суглинки).

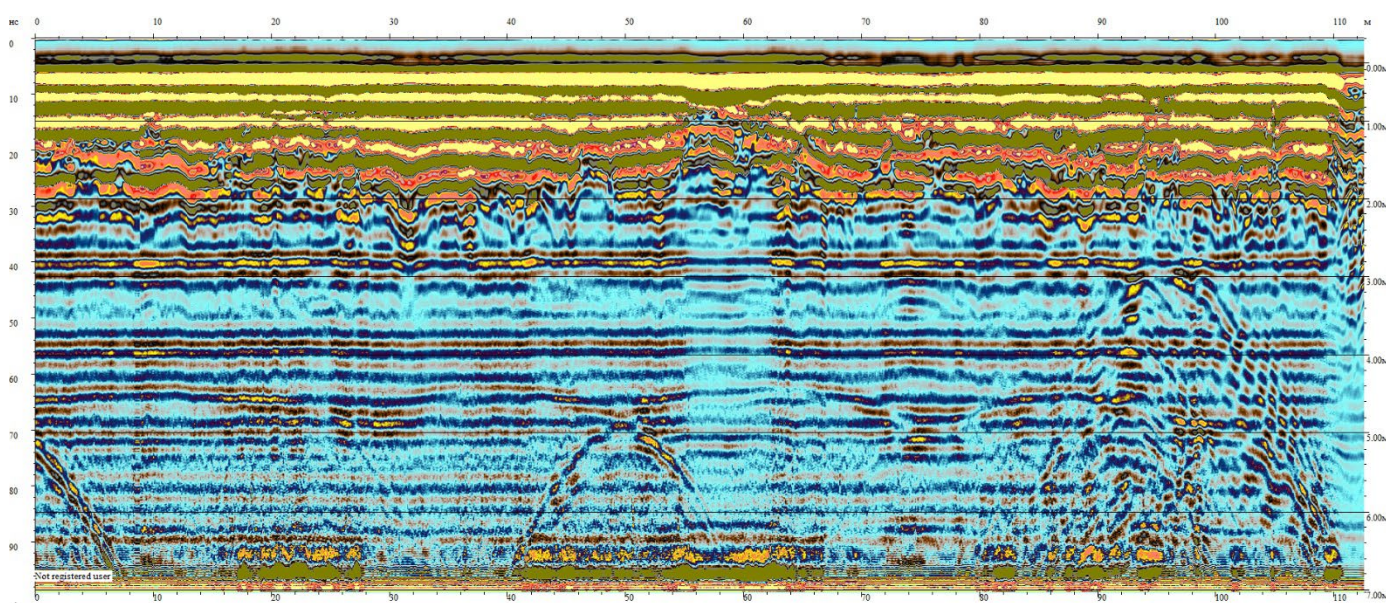
Профиль №20

Верхняя часть (0 – 0,7 м): плотный, стабильный отклик с высокой амплитудой — вероятно, хорошо уплотнённый покров или верх дамбы, сухой.

Средняя часть (0,7 – 3,5 м): наблюдаются неоднородные участки, локальные диффузные зоны и ослабление сигнала — признаки разуплотнённых, частично увлажнённых грунтов.

Нижняя часть (3,5 – 6,5 м): расширенные «туманные» отражения, вертикальные шлейфы, падение контраста — зона водонасыщения. Глубже 6,5 м — сигнал стабилизируется, границы чёткие, амплитуда умеренная: водоупор (плотные глины, суглинки).
