Изыскания с применением ГЕОРАДАРА

ТЕХНИЧЕСКИЙ ОТЧЕТ
по результатам георадиолокационного
обследования

*Место проведения исследования: РК, Акмолинская область, г. Щучинск,
база спортивной подготовки, координаты 52.943866, 70.236141.
25.06.2025 г.*

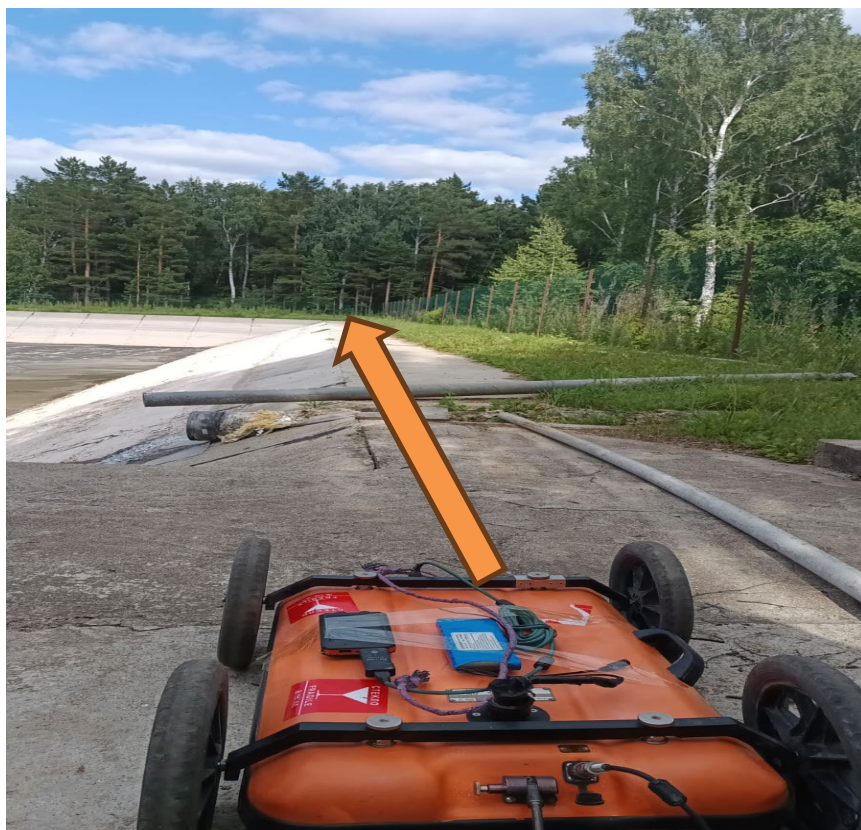
Профиль №1

Горизонтальные слои читаются до ~4–5 м, ниже структура становится менее контрастной (возможны переувлажнённые породы, поглощение сигнала).

Участки с гиперболами (10–25 м) – указывают на присутствие неоднородных включений: крупные камни, строительные фрагменты или плотные породы.

Аномалия в зоне 50–70 м, глубиной до 8 м – вероятное присутствие переувлажнённой или ослабленной толщи.

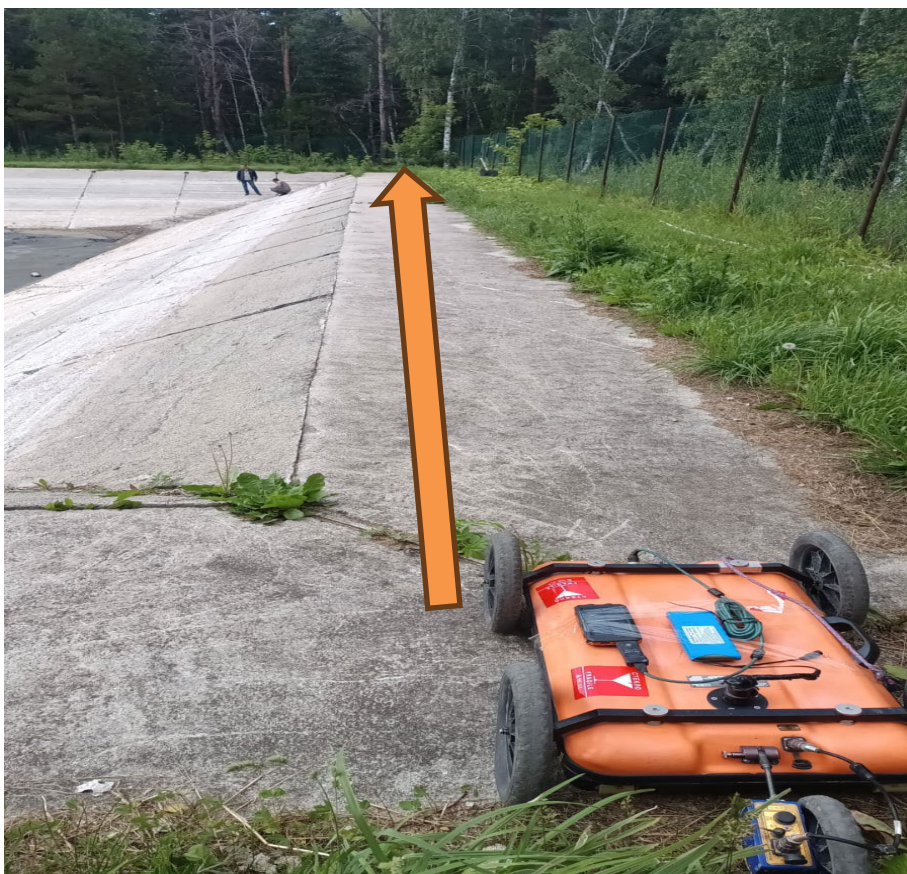
Профиль №2

Признаки переувлажнения и слабых грунтов наблюдаются в средней и нижней части профиля от 25 м и далее.

Участки с плотными телами или валунами — от 10 до 25 м.

Наличие стратифицированных и наклонных слоёв может указывать на геодинамическую неустойчивость.

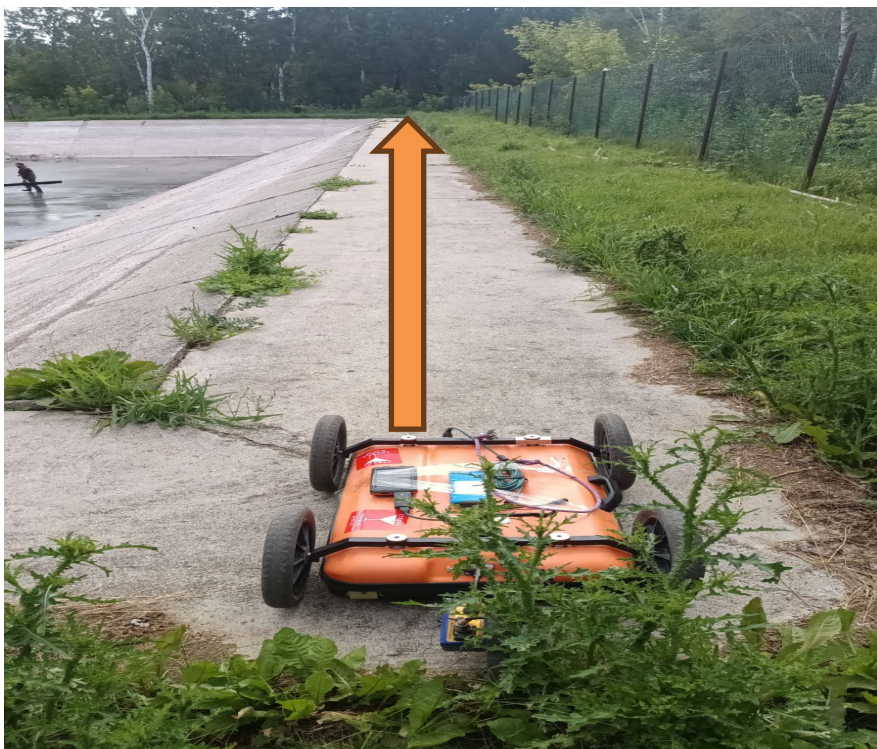
Профиль №3

Нижняя часть профиля содержит участки с потенциально обводнёнными или рыхлыми грунтами — особенно в диапазоне 50–70 м.

В пределах 12–30 м имеются отражения от плотных тел — возможны валуны или строительные включения.

Центральная часть (30–50 м) демонстрирует сложную стратификацию и неоднородную структуру.

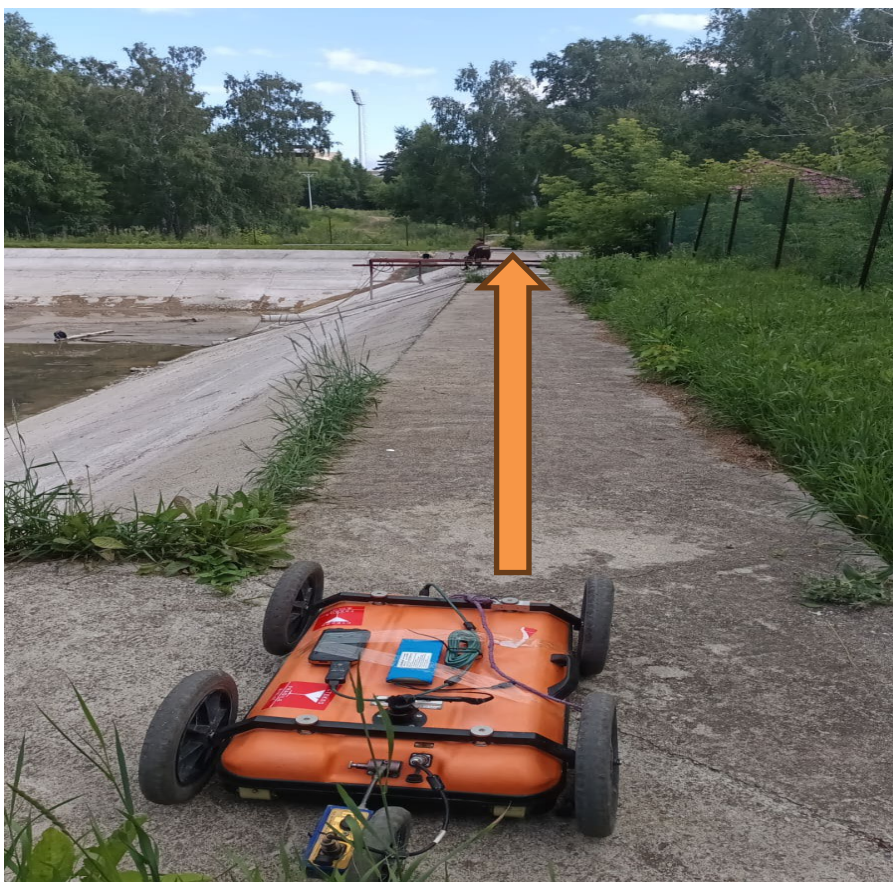
Профиль №4

Зона риска: участок 35–45 м по всей глубине — вероятно высокая влажность, слабая несущая способность.

Участок 10–25 м: зафиксированы плотные объекты.

25–35 м: признаки структурной неоднородности и разуплотнения — возможны деформации под нагрузкой.

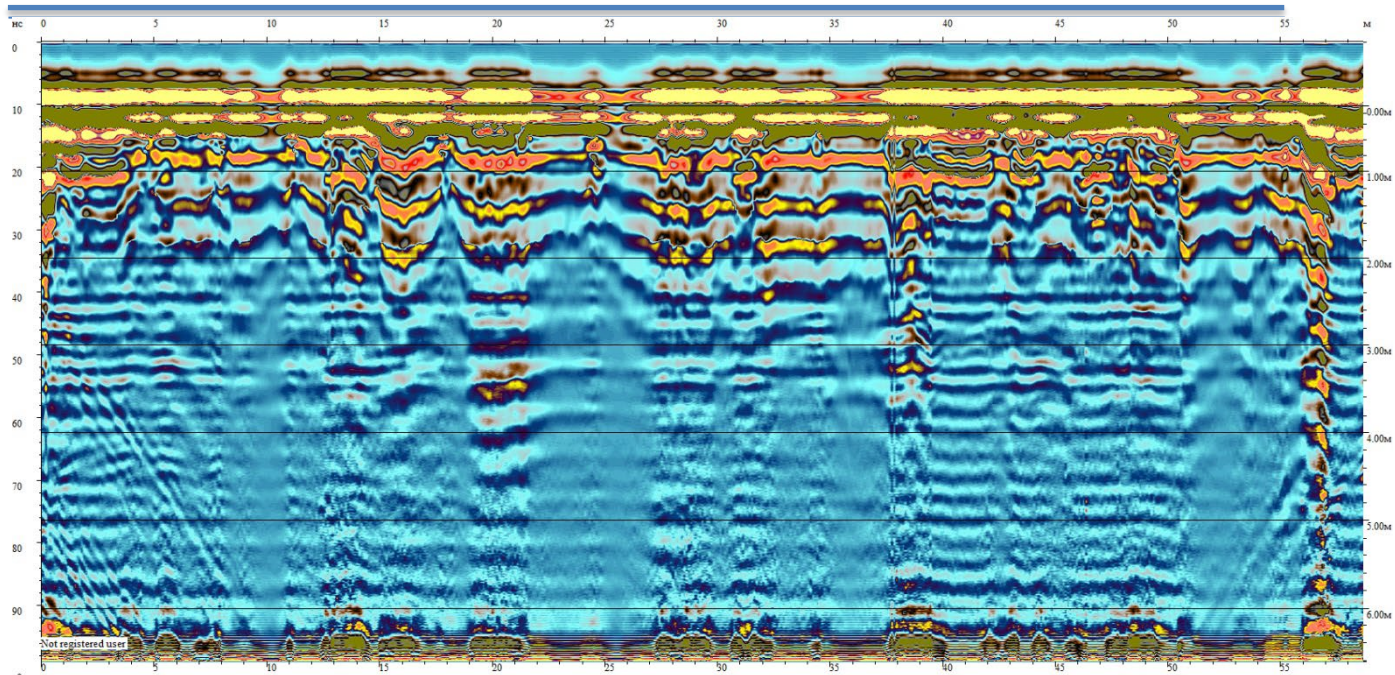
Профиль №5

Участок профиля	Глубина (м)	Интерпретация состояния грунтов
0–10 м	0.5–3.0	Устойчивый, плотный слой, однородная структура
10–30 м	1.0–4.5	Обилие гипербол — плотные включения, валуны или строительный мусор
30–45 м	2.0–6.5	Волнистые границы, признаки расслоения, локальные зоны разуплотнения
45–60 м	3.0–8.0	Ослабление сигнала, возможное переувлажнение или рыхлые породы

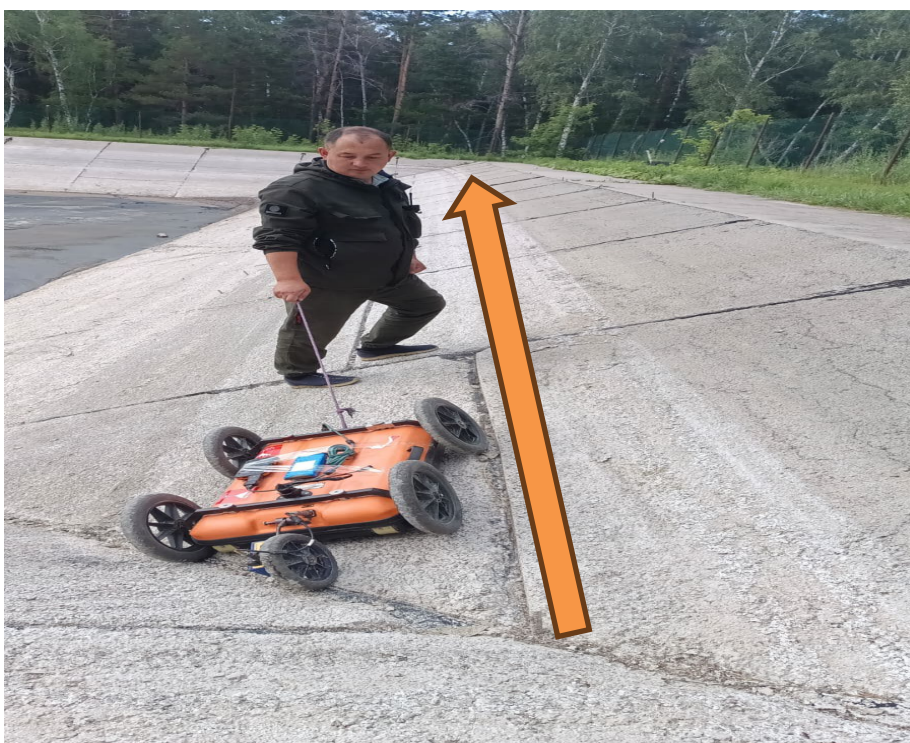
Профиль №6

0–10 м до 3.5 м - чёткие слои, стабильный сигнал, плотные грунты

10–20 м 1.5–4.5 м - гиперболические аномалии — включения плотных тел

20–30 м 2.0–6.0 м - зоны слабого сигнала и расслоения — возможно переувлажнение

30–40 м 3.0–8.0 м - хаотичная структура, низкая отражающая способность — вероятно рыхлые, нестабильные или переувлажнённые грунты

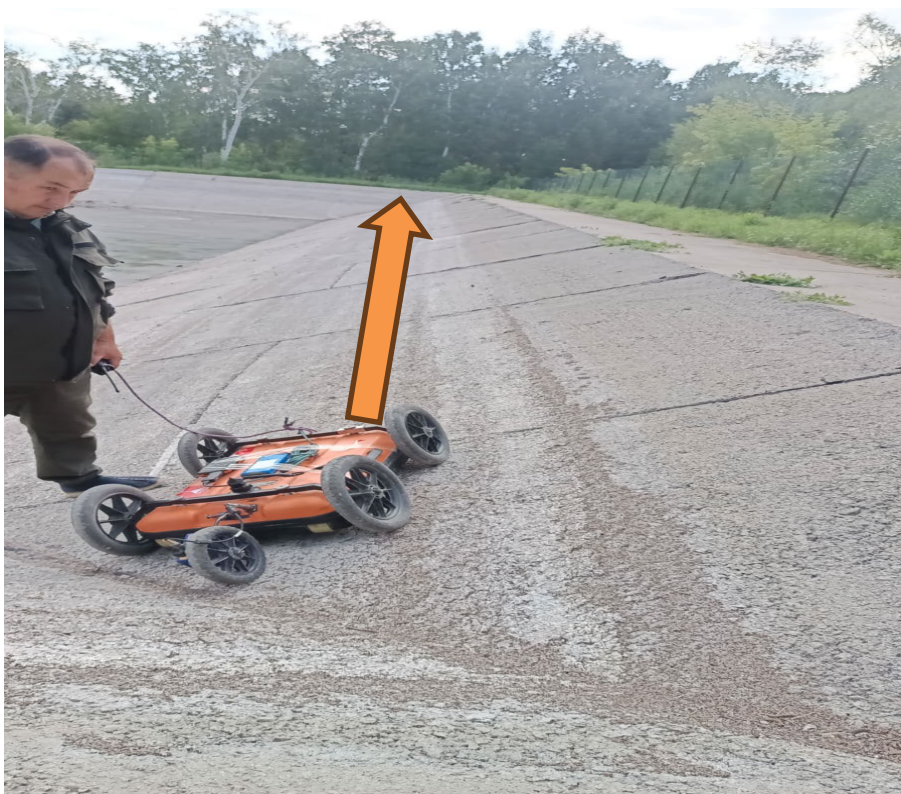
Профиль №7

Участок профиля	Глубина аномалий	Интерпретация состояния грунтов
0–15 м	до 3.0 м	Стабильная, плотная структура
15–35 м	1.5–4.5 м	Гиперболы, включения — возможны валуны или строительные остатки
35–45 м	2.5–6.0 м	Признаки расслоения, возможное разуплотнение
45–60 м	4.0–8.0 м	Зона слабо отражающего сигнала — вероятны обводнённые или рыхлые грунты

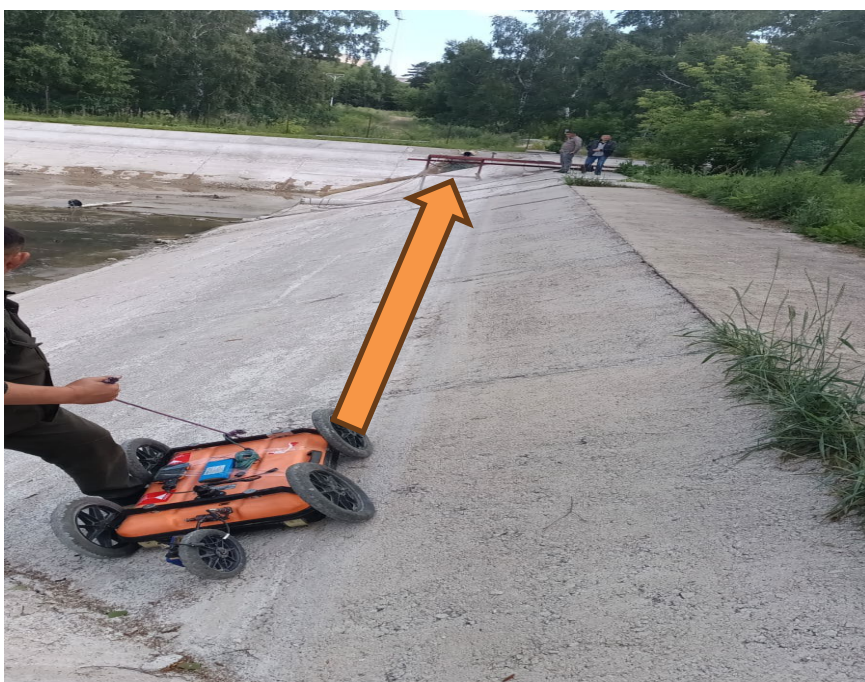
Профиль №8

Участок профиля Глубина (м) Интерпретация состояния грунтов

0–10 м	до 3.0 м	Однородный, плотный грунт, устойчивая структура
10–25 м	1.5–4.5 м	Гиперболы — включения высокой плотности, возможны валуны
25–35 м	2.5–6.0 м	Волнообразная структура, признаки расслоения, разуплотнение
35–40 м	4.0–8.0 м	Зона слабого сигнала — вероятное обводнение, рыхлые породы

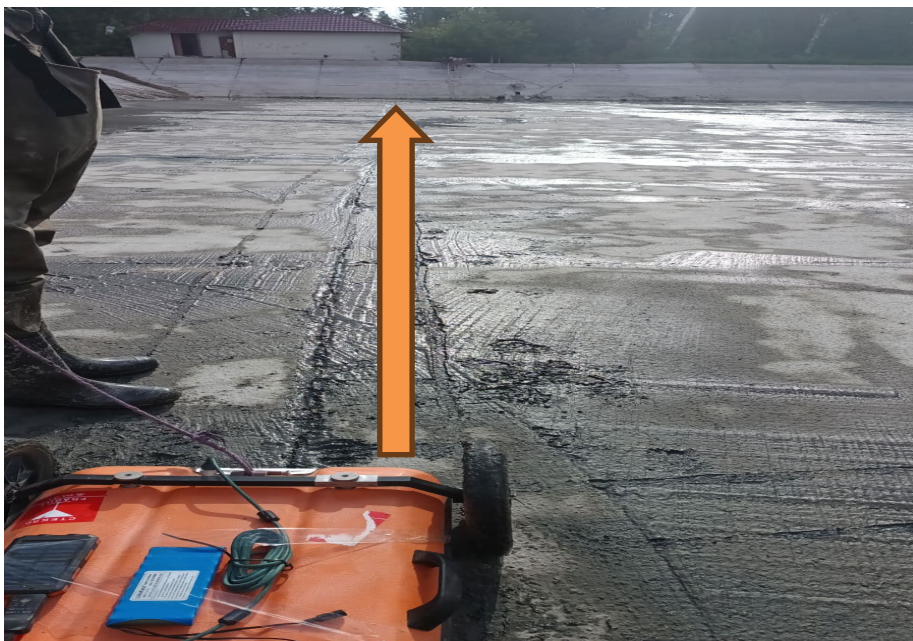
Профиль №10

Аномалии схожие с промывом наблюдаются в горизонте на 5,10 и 28 м. Повышенное увлажнение. Границы слоев грунтов неоднородные. Профиль производился вдоль второго шва в бетонном покрытии от южной стороны бассейна. С востока на запад.

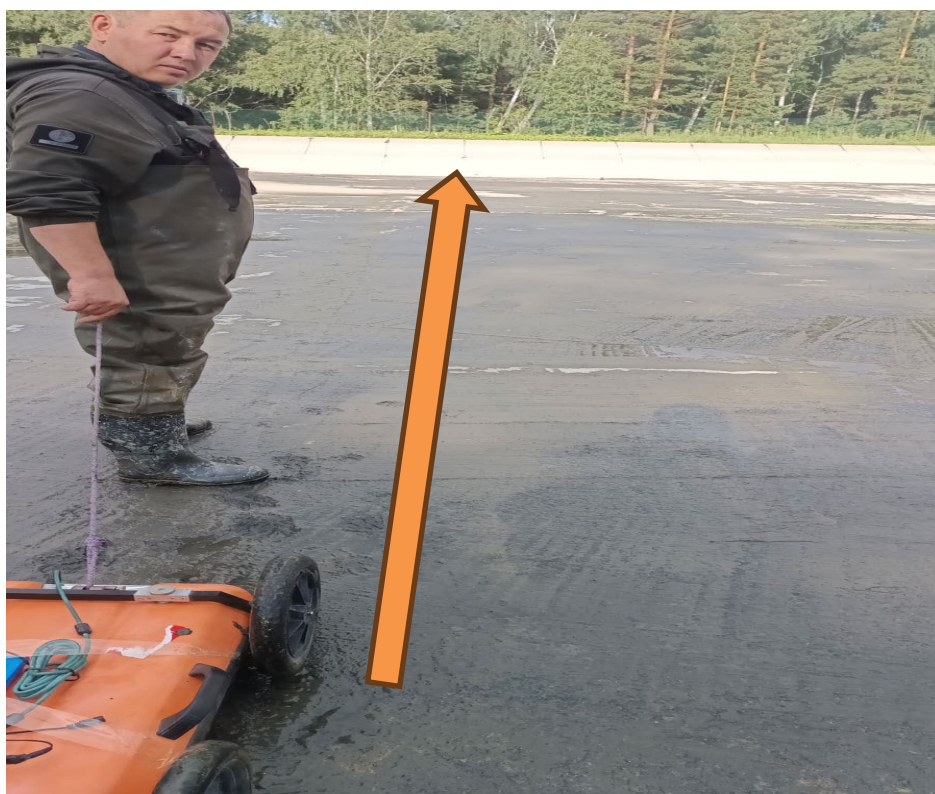
Профиль №12

Профиль производился вдоль четвертого шва в бетонном покрытии от южной стороны бассейна. С запада на восток. На 16-17 м просматривается протечка с подповерхностным разуплотнением, а также аномальное увлажнение в конце профиля с нарушением границ слоев грунтов.

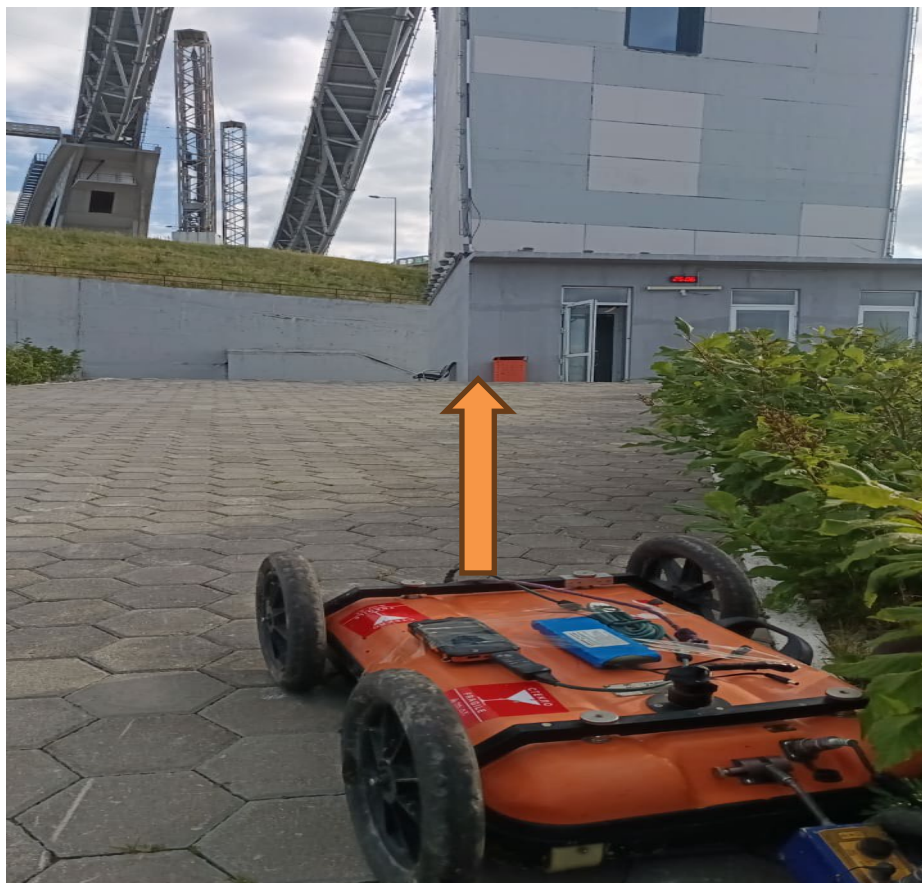
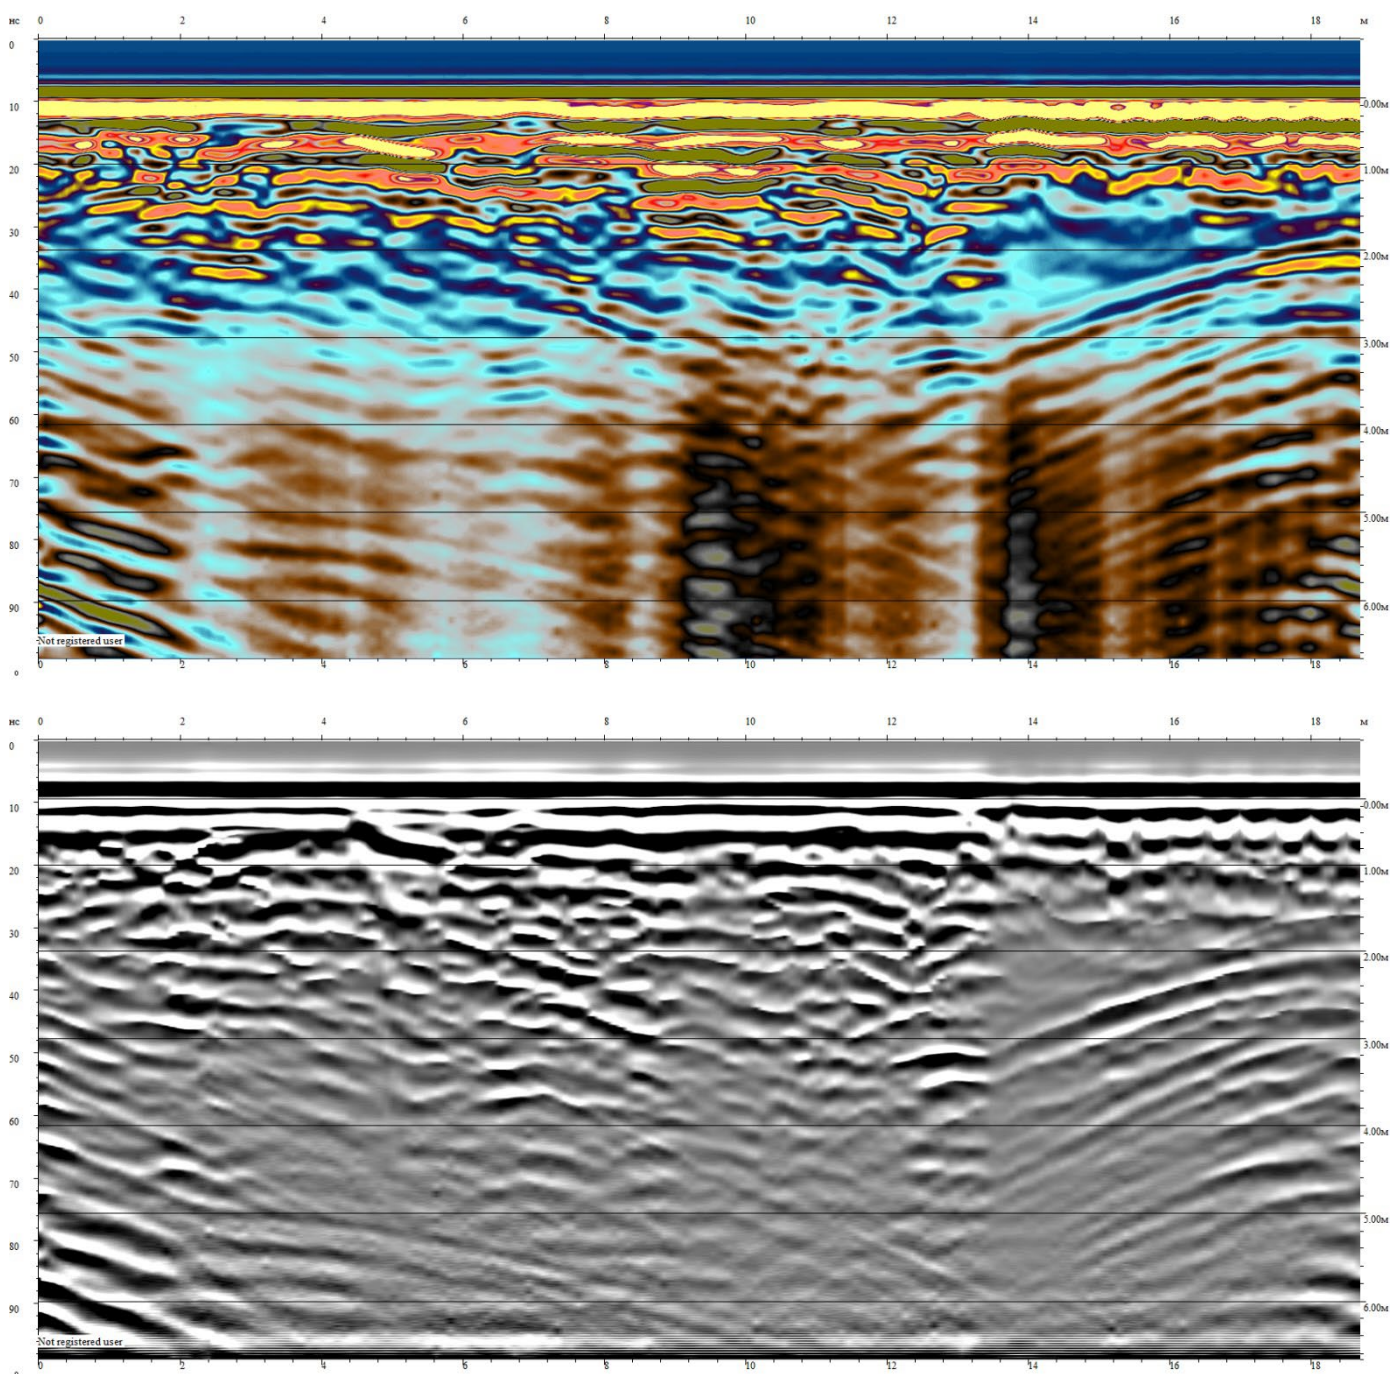
Профиль №13

На 14 метре профили по горизонту наблюдается объект большой плотности с ровными контурами. Возможно это фундамент с глубоким залеганием или подпорная стена. С 14 м по 16 м есть признаки водонасыщения на глубине 3 м и более. Большие амплитудные гиперболы говорят о залегании крупных объектов.

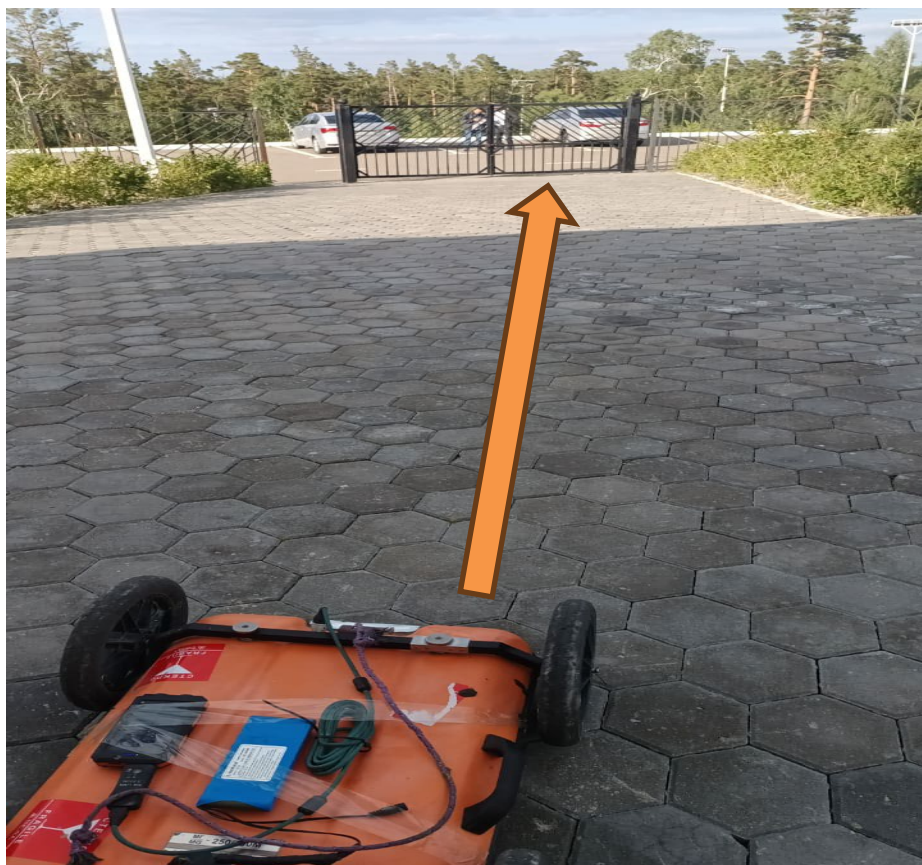
Профиль №14

Данный профиль аналогичен 13 профилю по структуре грунтов, а также наличием плотных объектов с реверсом в обратную сторону

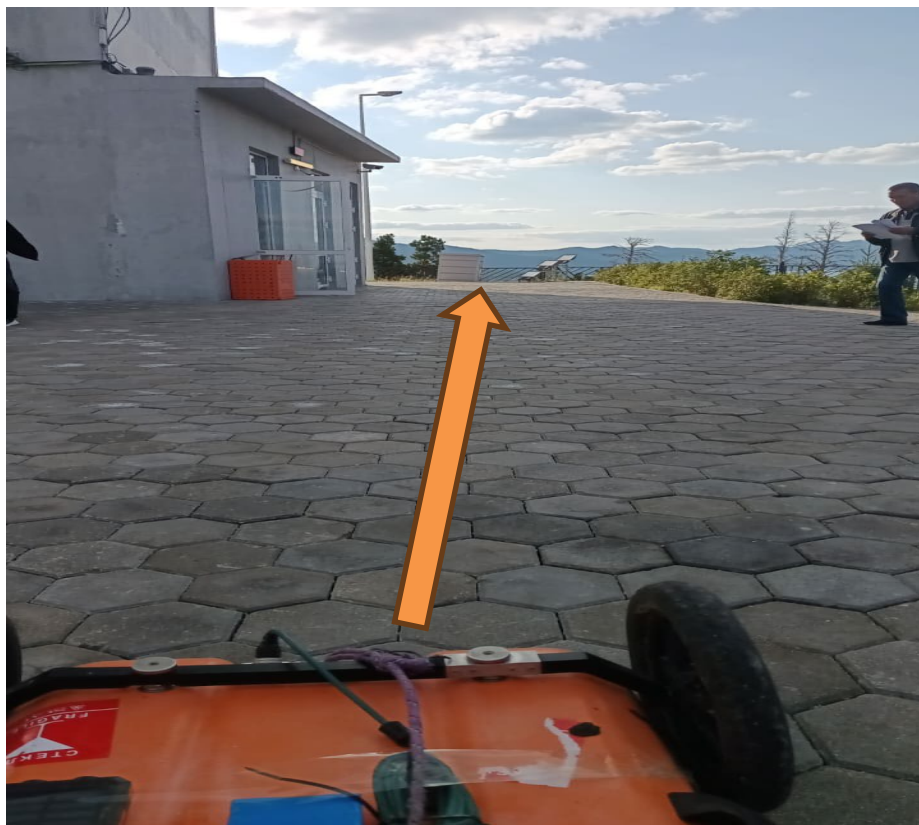
Профиль №15

На 13 и 20 м также наблюдаются объекты с вертикальными ровными контурами. Возможно это также фундаменты глубокого залегания. На вышеуказанном отрезке плотность грунтов достаточно хорошая, но без четких границ слоев. Водонасыщение умеренное.

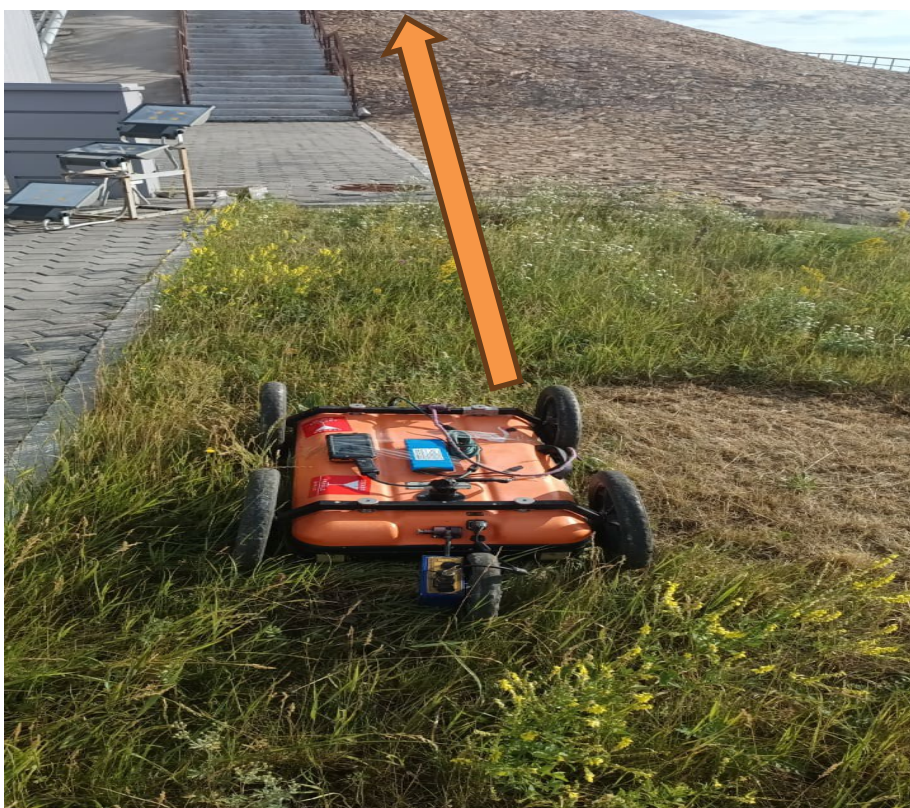
Профиль №16

Профиль производился с точки как изображено на фото в направлении вверх на смотровую площадку вдоль лестницы по склону.

- По всей длине профиля наблюдается чёткая горизонтальная граница с высоким контрастом отражений.
- Грунт уплотнённый, однородный.
- Признаков сильных деструкции или переувлажнения не выявлено.

- На участке 30 – 120 м (склон) — наблюдаются множественные гиперболические аномалии, указывающие на плотные включения (камни, валуны, техногенные фрагменты). Присутствует волнообразность, возможны признаки расслоения или частичного разуплотнения.

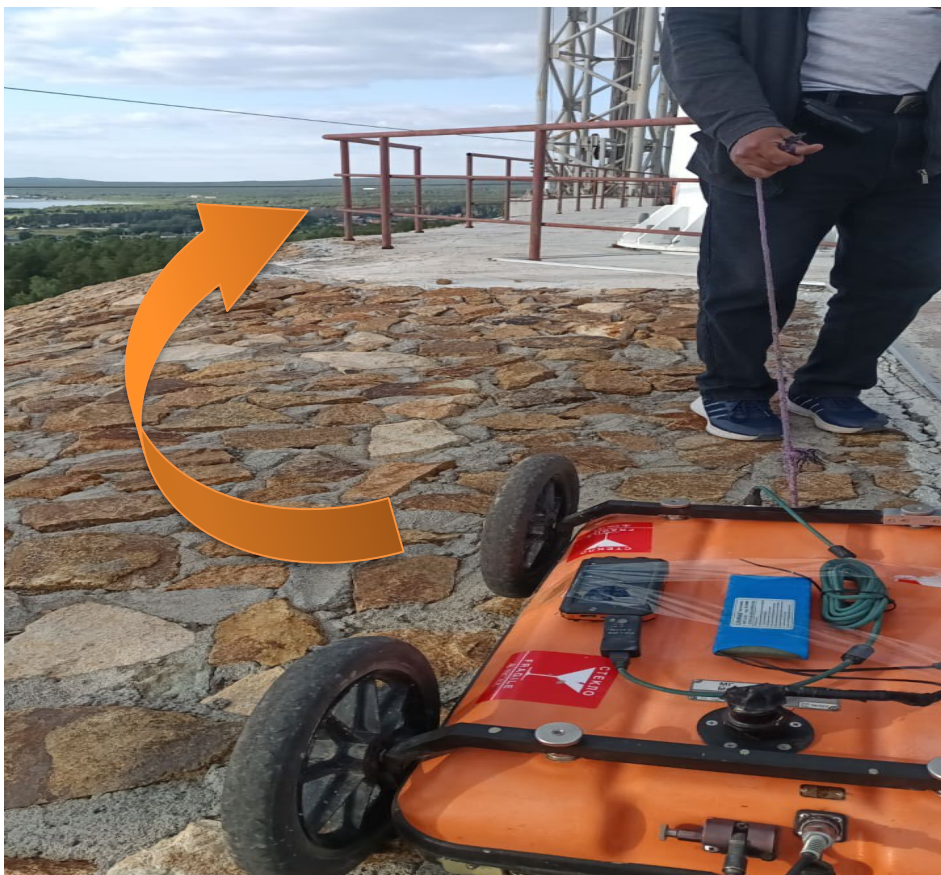
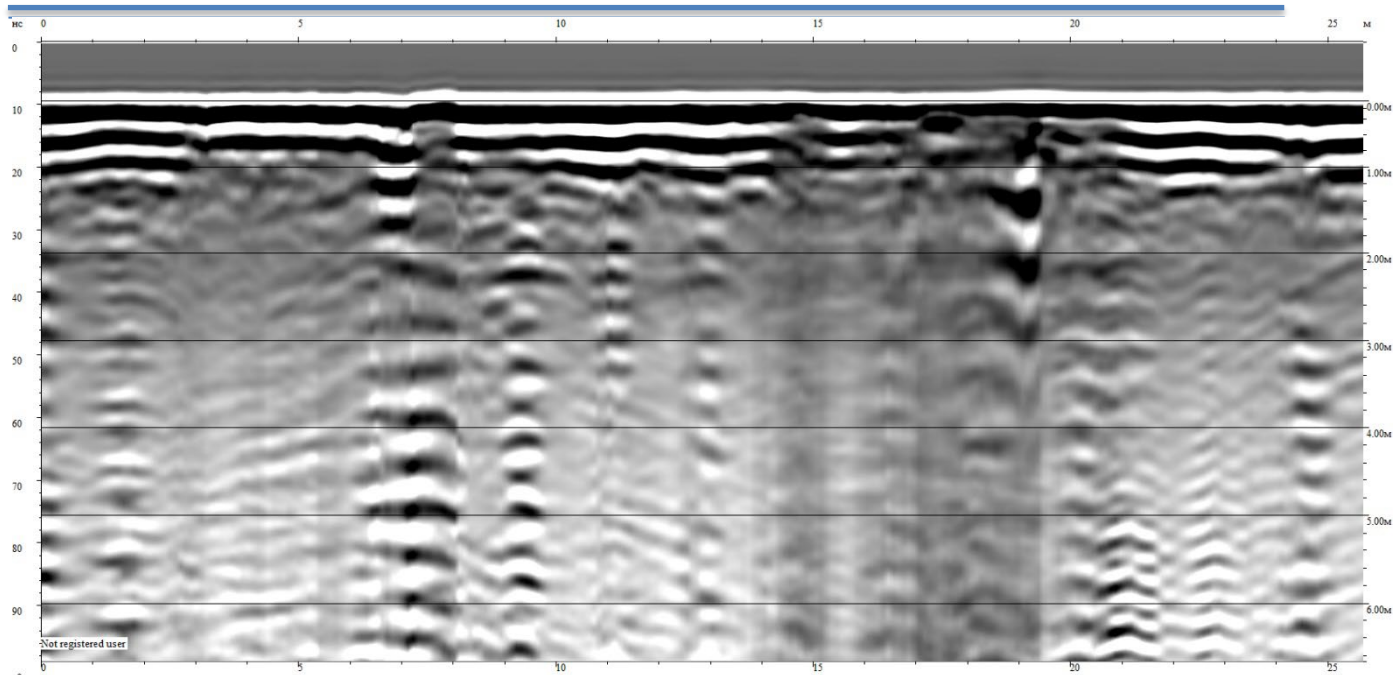
Профиль №17

- Чёткий, равномерный сигнальный отклик по всей длине.
- Плотный и однородный верхний слой.
- Отсутствуют признаки аномалий или нарушений.

- В интервале 6–15 м: выраженные гиперболические сигналы - плотные включения.
- В зоне 18–22 м: локальная деформация слоёв, признаки начального расслоения или разуплотнения.

- Заметное затухание сигнала после 20 м по горизонтали.
- Размытые, диффузные отражения — вероятно переувлажнённые или рыхлые грунты.
