Изыскания с применением ГЕОРАДАРА

ТЕХНИЧЕСКИЙ ОТЧЕТ
по результатам георадиолокационного
обследования

**Место проведения исследования: РК, РК, Карагандинская область,
г.Темиртау, Акимат 30.05.2025 г.**

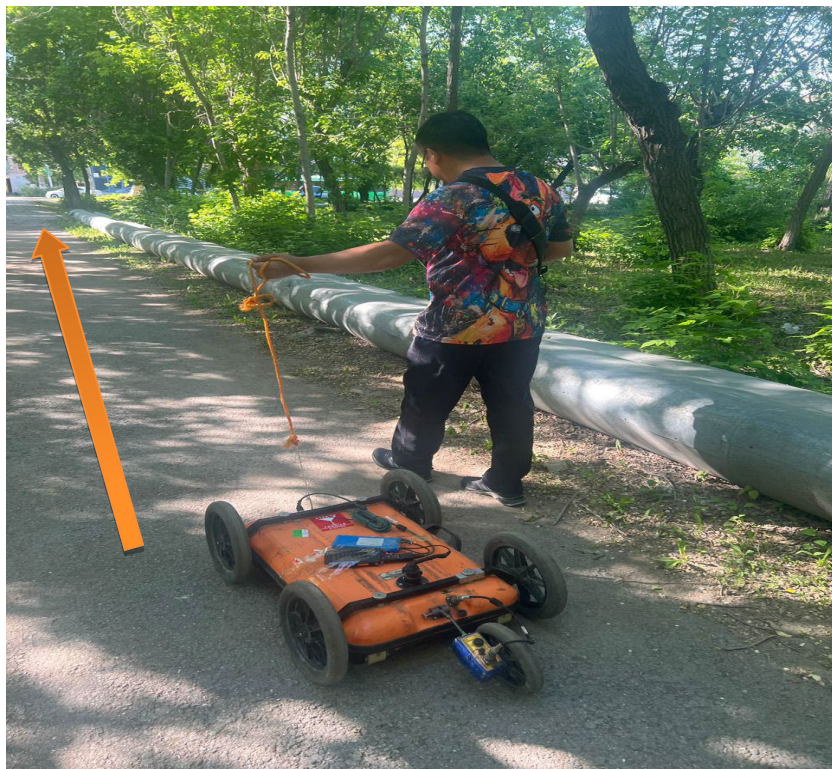
Рисунок 2 Профиль №1

Георадарные профили расшифрованы в дух интерпретациях, на этом и последующих снимках, первый на предмет проявление увлажнения грунтов и второй чтобы рассмотреть структуру грунтов и наличие подземных объектов.

На первой снимке наблюдается повышенное естественное увлажнение на глубине от 2,5 м и глубже, но не говорит об обводнение грунтов. На втором снимке наблюдаются

как крупные, так и среднего размера объекты, что обусловлено многими проявлениями как гиперболы. Грунты имеют стабильную структуру без явных аномальных сдвигов.

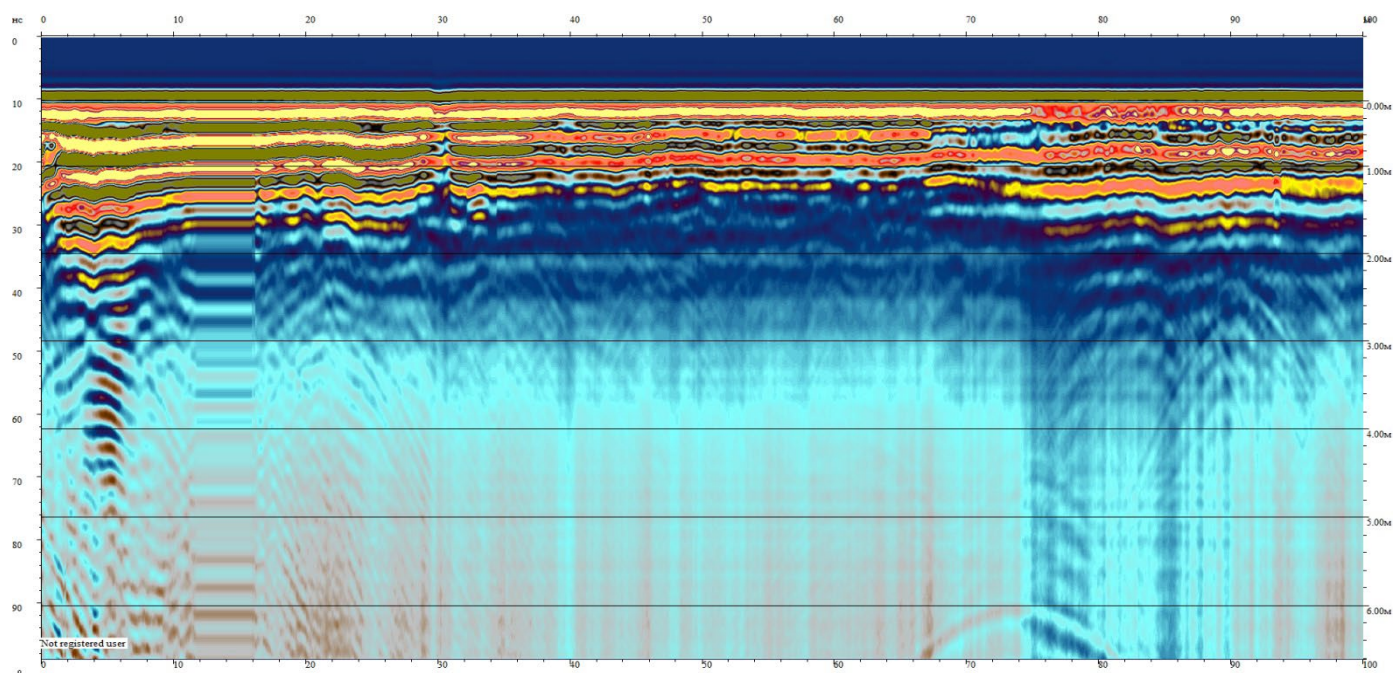
Рисунок 5 Профиль №4

На первой снимке наблюдается повышенное естественное увлажнение на глубине от 2,5 м и глубже, но не говорит об обводнение грунтов. На втором снимке наблюдаются среднего размера объекты, что обусловлено многими проявлениями как гиперболы. Грунты имеют не совсем стабильную структуру на глубине до 2 м, без явных аномальных сдвигов.

Есть небольшие изменения под дорожным покрытием, но не критичные.

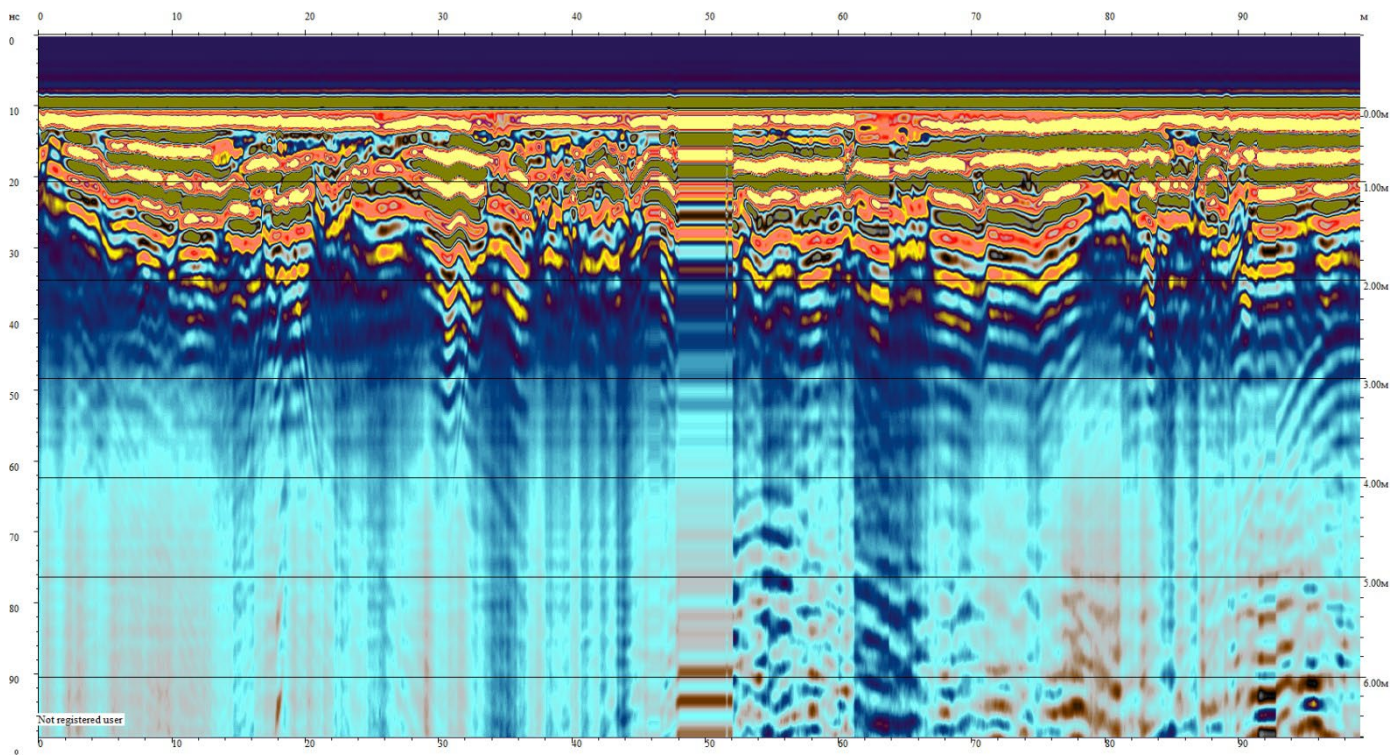
Рисунок 7 Профиль №6

На снимке наблюдается повышенное естественное увлажнение на глубине от 3,5 м и глубже, но не говорит об обводнение грунтов.

Есть небольшие изменения под пешеходным покрытием и местами наблюдается карманы с умеренным увлажнением, но не критичные.

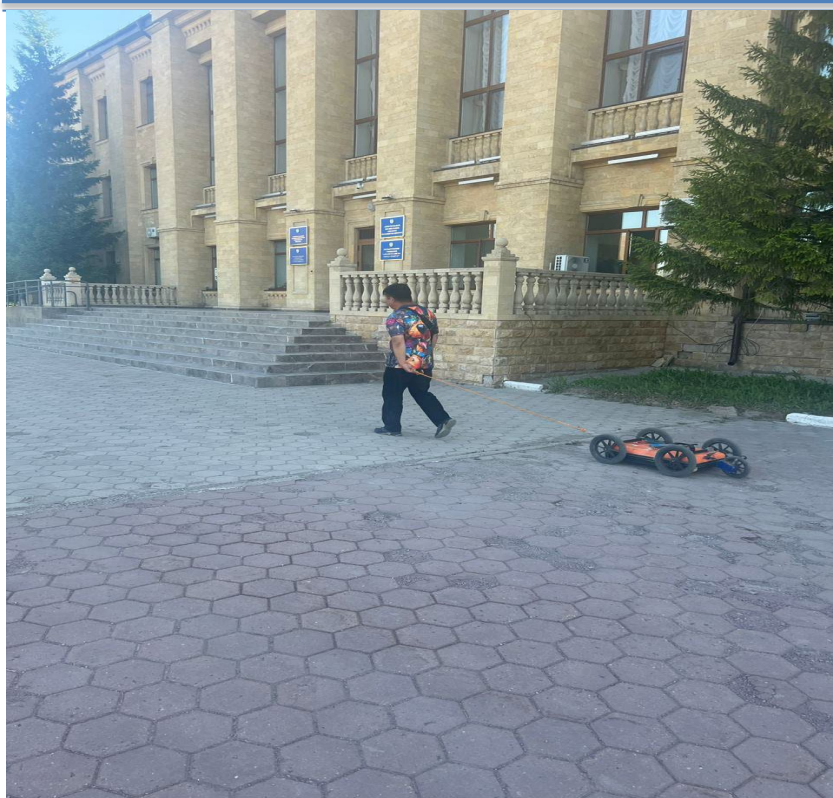
Рисунок 11 Профиль №10

На снимке наблюдаются локальные не критичные изменения в слоях грунта на глубине 4 м и глубже с признаками увлажнения. Есть небольшие изменения под пешеходным покрытием и местами наблюдается карманы с умеренным увлажнением, но не критичные. Под пешеходным покрытием местами есть небольшие нарушения в структуре грунта.

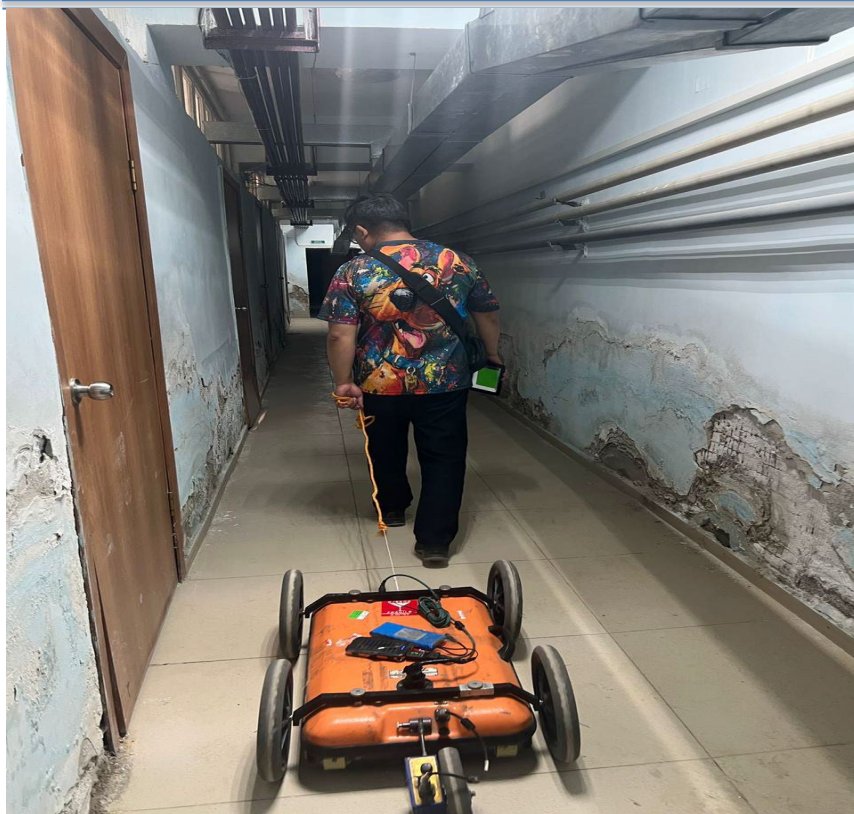
Рисунок 13 Профиль №12

До глубины 0,5-0,8 м грунты имеют плотную стабильную структуру, но от 0,8 м и глубже наблюдается признаки менее плотных грунтов с следами водонасыщения. Также наблюдаются аномалии на отрезках 10 и 30 м профиля, аномалии имеют вертикальную форму практически от нулевой отметки и уходит ниже глубины установленных параметров съемки. Прослеживаются четкие обрывистые слои грунтов по всей вертикали аномалии. Сказать сложно чем вызваны данные аномалии, но на практике такой случай встречался и был выражен в протечке трубы теплого пола на предприятии в больших объемах. Вода из системы уходила в глубь и сделала промыв в толщу грунта. На данных снимках сложно понять вода размыла сверху или снизу. Как образец снимок с того предприятия с протечкой воды из системы теплого пола.
