ТЕХНИЧЕСКИЙ ОТЧЕТ
по результатам георадиолокационного
обследования

**Место проведения исследования: РК, Акмолинская область, г. Астана,
склады, 12.09.2025 г.**

Объект проведения геофизических исследований является: РК, Акмолинская область, г. Астана, склады, координаты 51.196362, 71.50885, 12.09.2025 г. Количество произведенных профилей георадарной съемки различной длины – 40 ед.

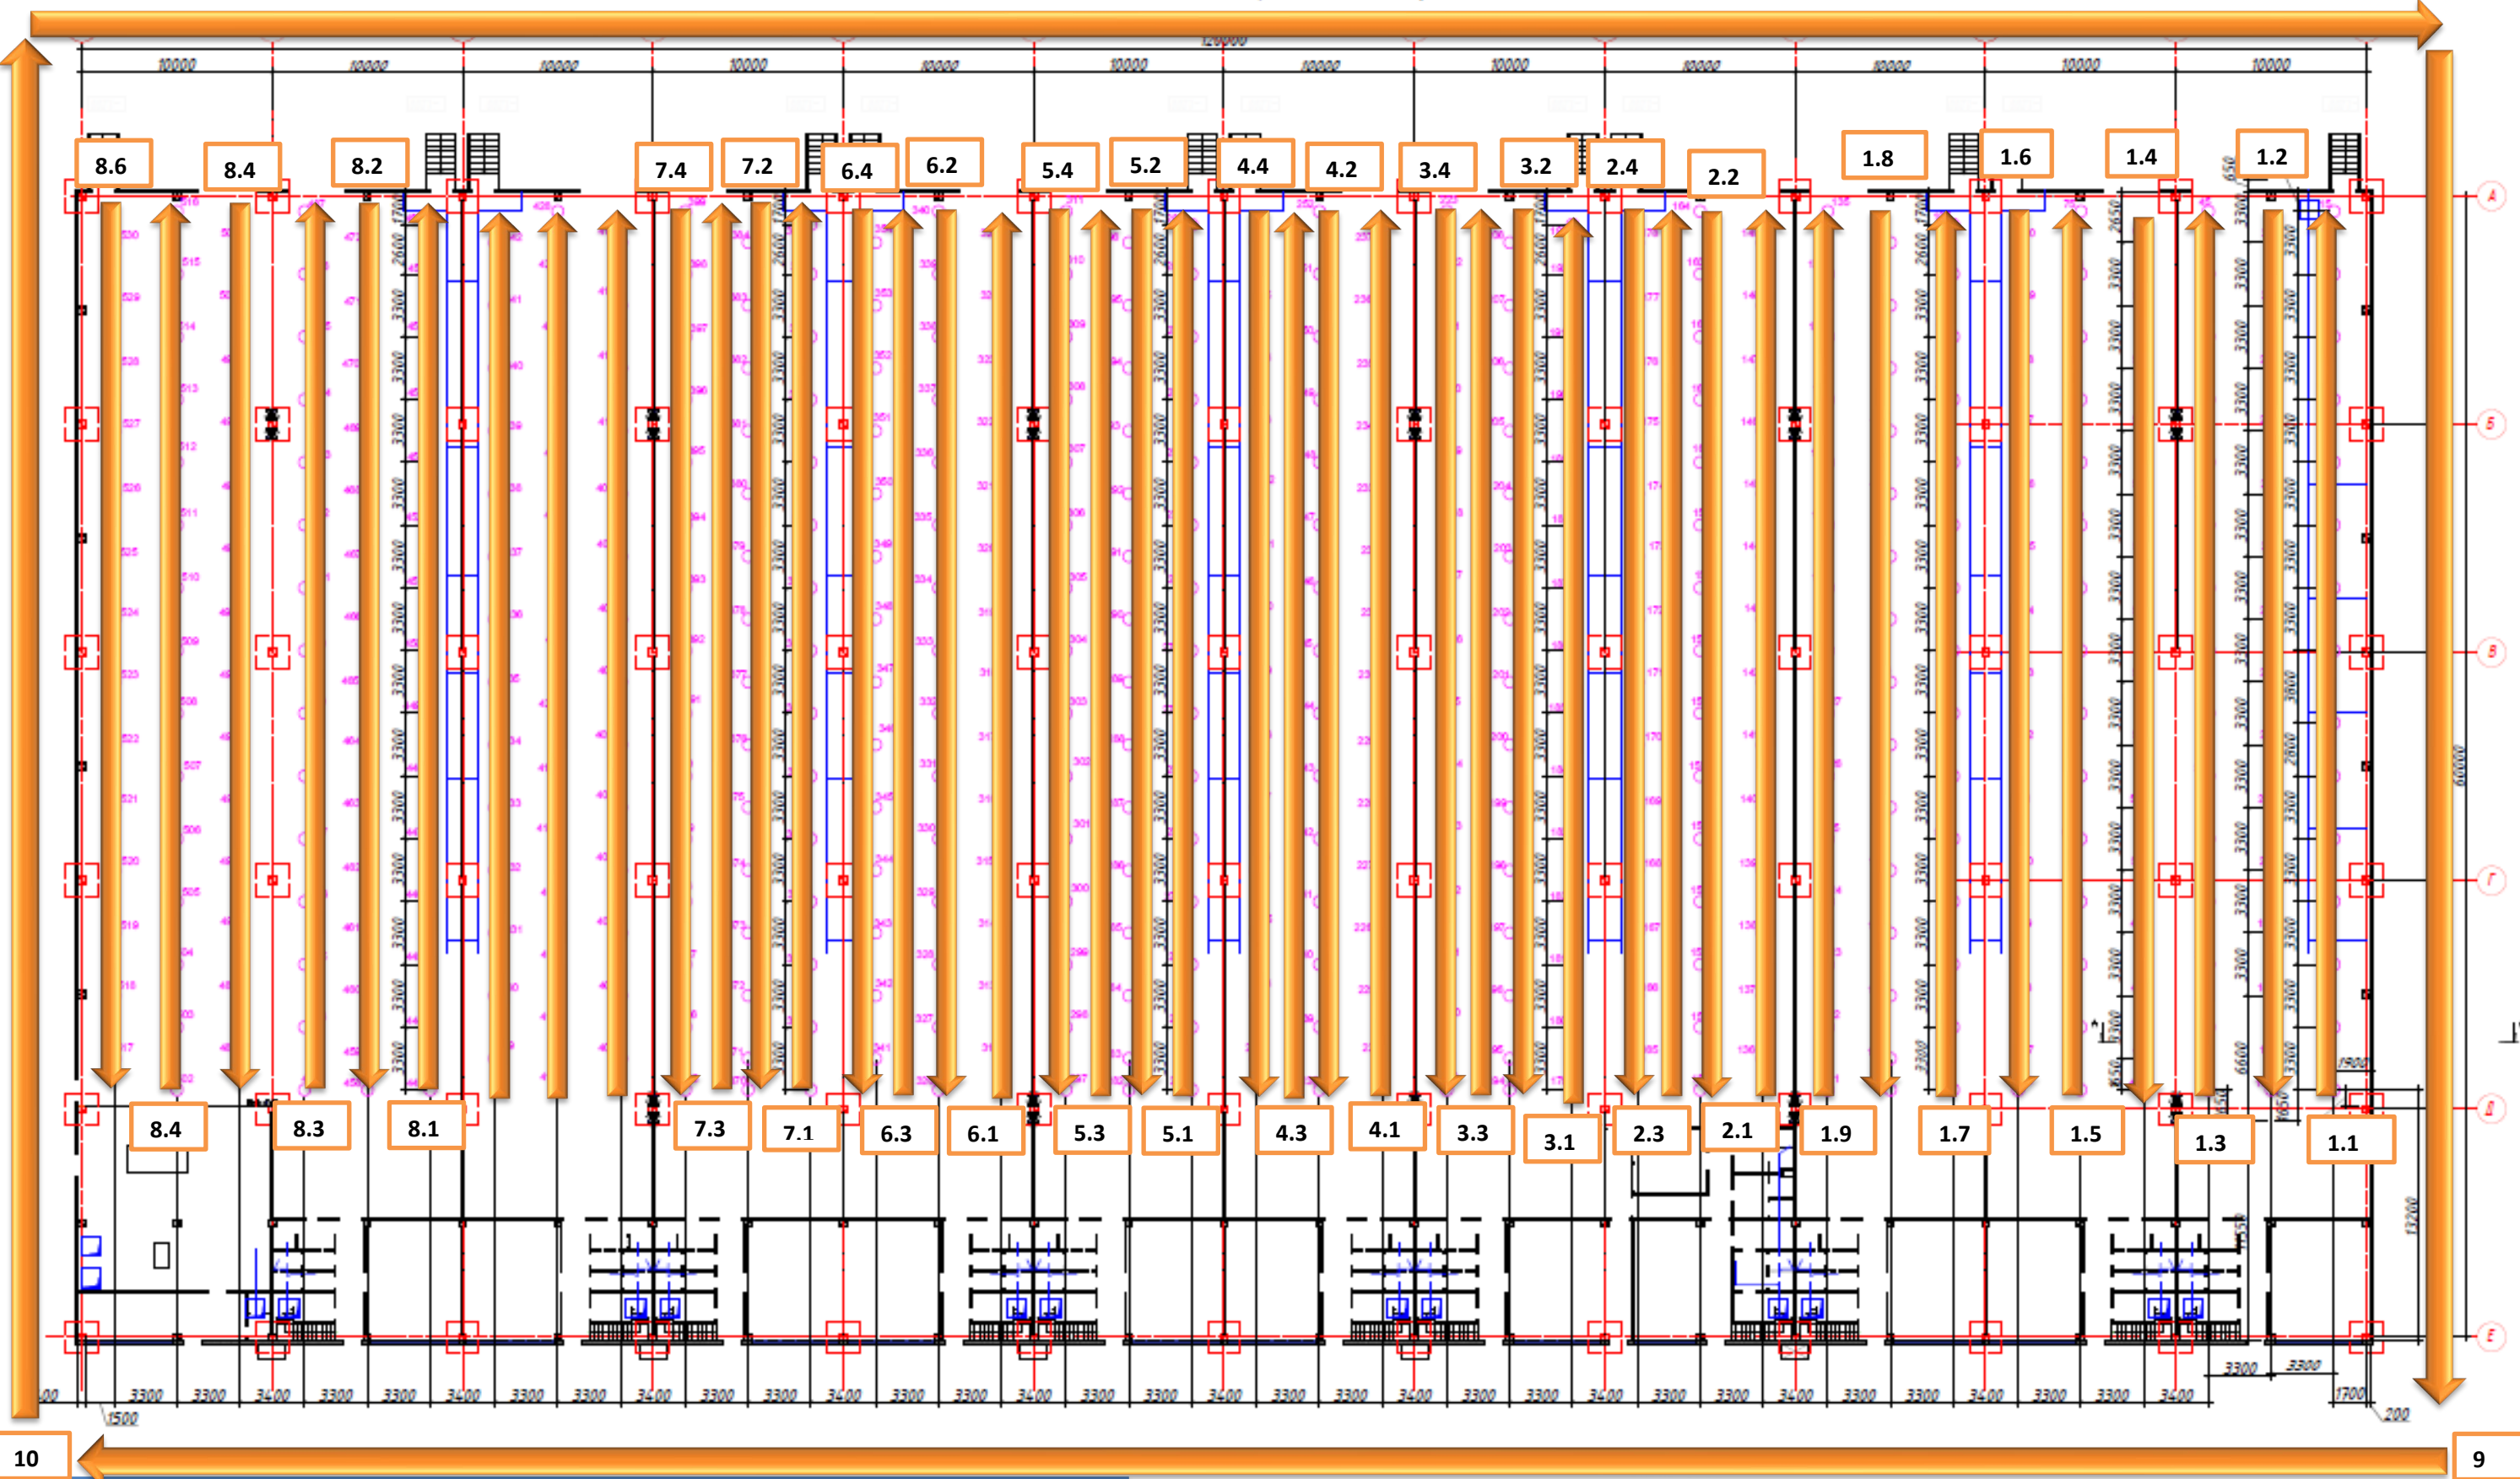
План на отметке 0,000. Расположение ГЦЗ

Схема георадарных профилей

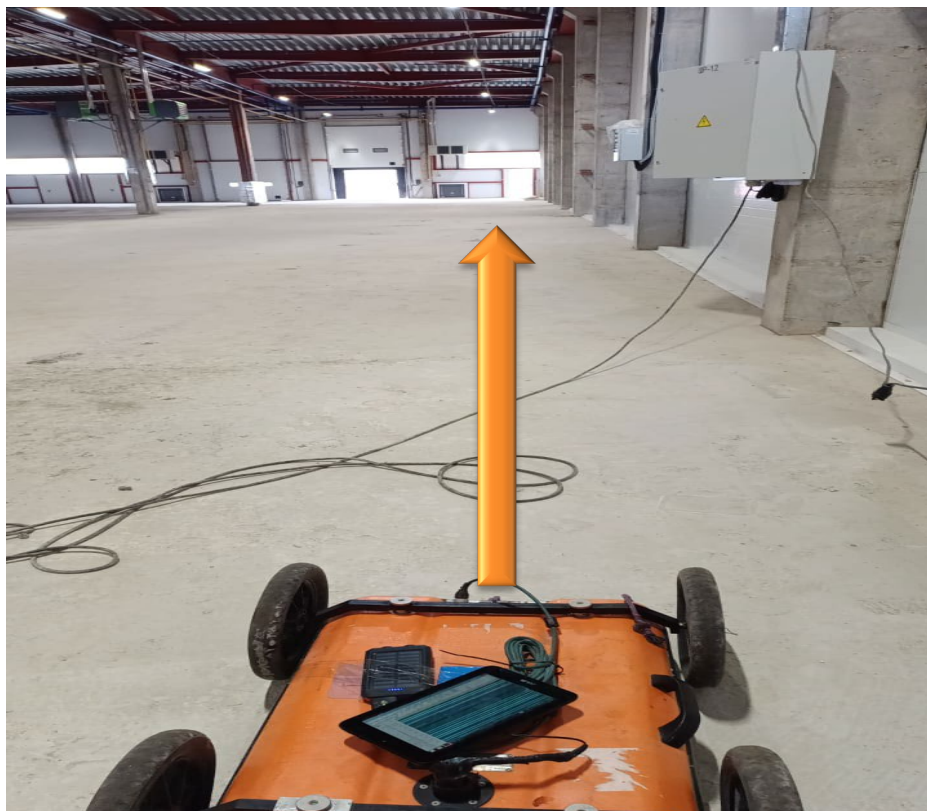
Профили №1,2,3,4,5,6,7,8,9

Во всех предоставленных профилях прослеживаются в целом непрерывные, согласованные отражающие горизонты без «обрывов» и зон хаотичной текстуры, характерных для провалов и локальных разуплотнений.

Ярко выраженных дифракционных гипербол больших амплитуд с тенью/«провалом» под вершиной (типичный признак каверн/пустот) — не наблюдается.

Локальные точечные/небольшие контрастные отклики встречаются, но выглядят как обычные точечные включения (галька/валуны, мелкие техногенные объекты) или

незначительные контактные эффекты; по форме/амплитуде не тянут на «подозрение на пустоту».

Зон устойчивого повышенного затухания с размывом/коллапсом слоёв (которые мы обычно относим к водонасыщенным полостям или рыхлым “линзам”) — не выявлено.

Признаков пустот и разуплотнений, значимых для эксплуатации и требующих немедленного реагирования, на предоставленных радарограммах не обнаружено.

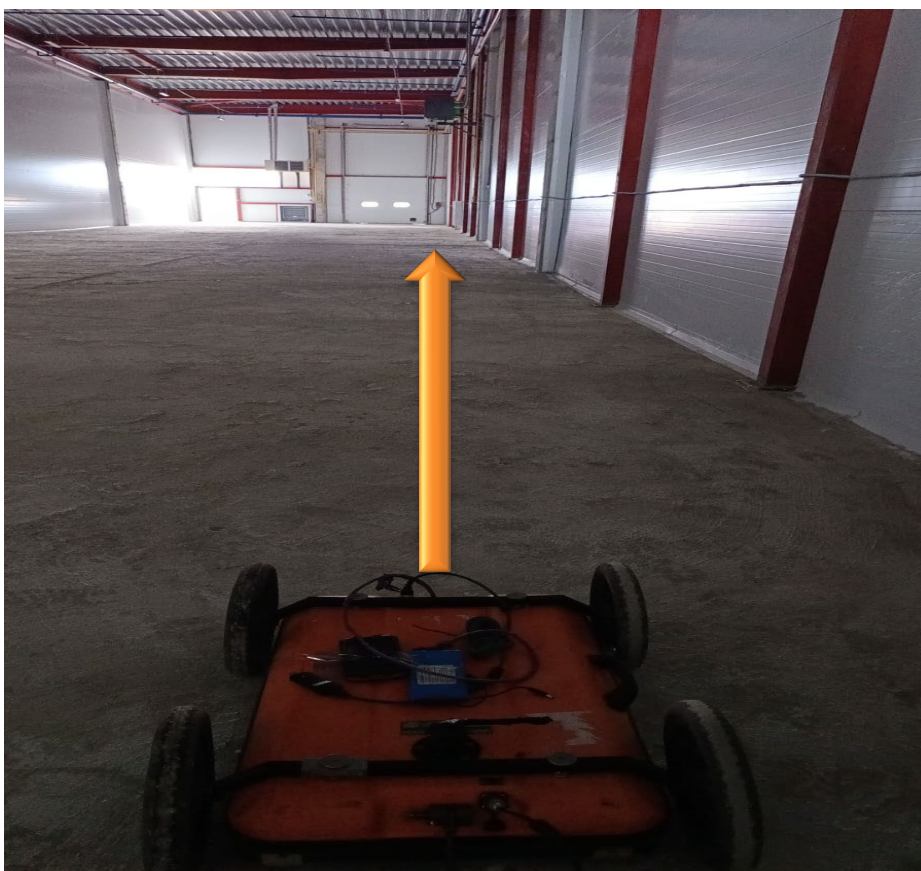
Профиль №1,2,3,4

Отражающие горизонты во всех профилях сохраняют непрерывность. «Разрывов» и провалов сигнала, характерных для каверн или крупных пустот, нет.

Локальных областей с выраженным снижением амплитуды и размывом слоёв (типичный признак зонального разуплотнения или насыщения водой) не выявлено.

2.1 и 2.2: картинка устойчивая, горизонты ровные, слабо выраженные гиперболы выглядят как мелкие точечные объекты, не как полости.

2.3: аналогично, нет зон хаотичной текстуры или «поглощения» сигнала, которые выдали бы рыхлые или провальные участки.

2.4 характерные линейные отражатели между опорами, без нарушений целостности; признаков подмыва или пустотных зон не наблюдается.

На проанализированных снимках не обнаружено признаков пустот и зон разуплотнения в пределах исследованной глубины (до 7 м). Структура грунта выглядит однородной и устойчивой.

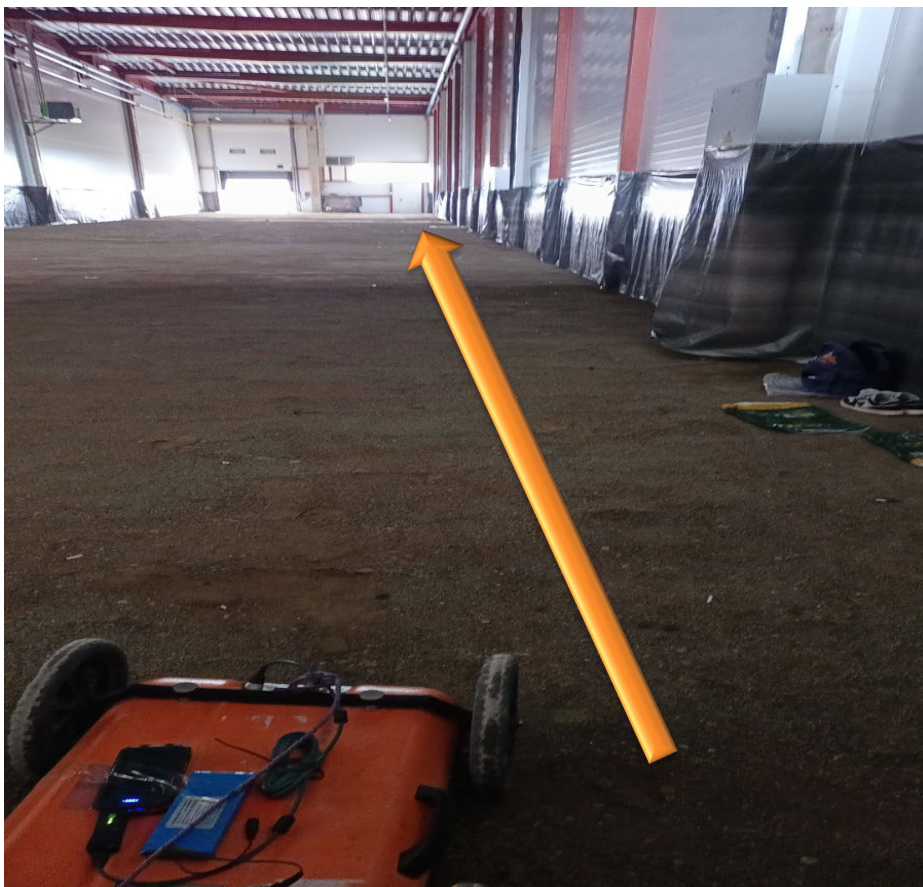
Профиль №1,2,3,4

Во всех профилях слоистая картина выражена достаточно чётко, горизонтальные отражающие горизонты сохраняют непрерывность.

Локальных зон «просадки» сигнала или «провалов» с сильным размывом структур (типичные признаки пустот или каверн) не наблюдается.

Амплитудные колебания равномерные, не формируют очагов хаотичной текстуры.

3.1 и 3.2 — ровная стратификация, без гиперболических аномалий, характерных для пустот; слабые точечные отражения можно отнести к локальным неоднородностям (мелкие включения).

3.3 пространство между объектами фиксируется, но слоистость не нарушена, сигнал проходит без резких затуханий. Это указывает на отсутствие подмывов или пустотных зон.

3.4 аналогично: отражатели стабильны, нет зон системного поглощения или дифракций с «тенью» под вершиной.

По предоставленным радарограммам признаков пустот и разуплотнённых зон не выявлено. Состояние грунтов в пределах 7 м можно считать устойчивым и без признаков кавернообразования.

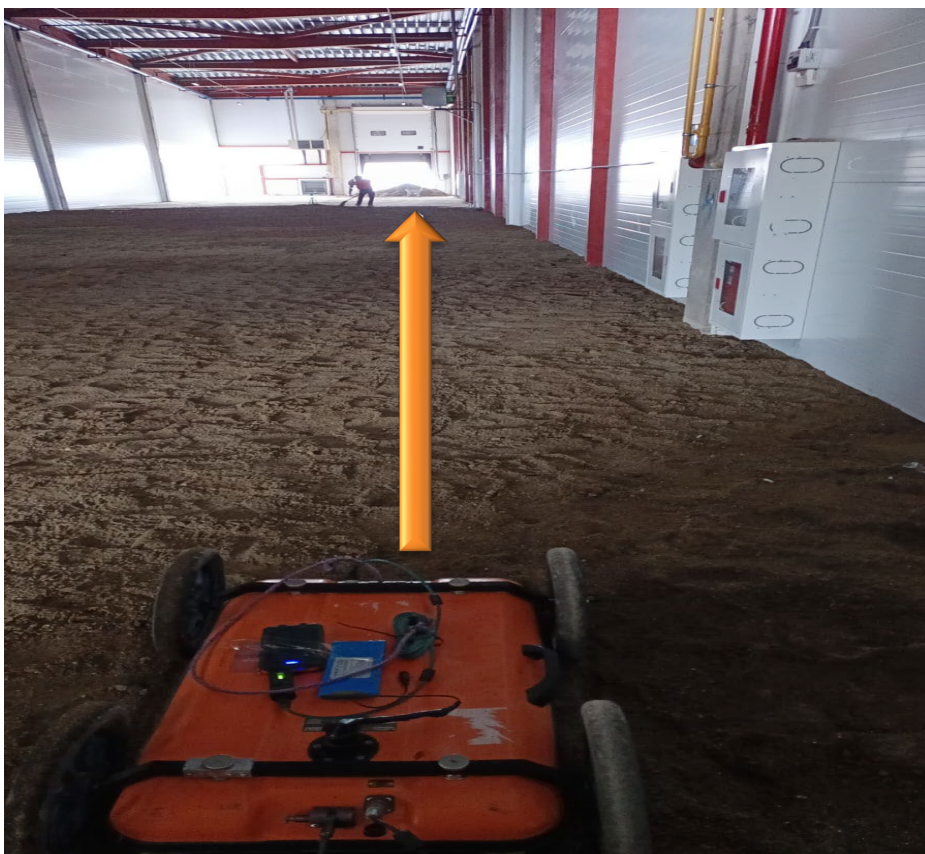
Профиль №1,2,3,4

Отражающие горизонты читаются непрерывно, без выраженных «разрывов» или провалов.

Зон хаотичной дифракции, которые указывали бы на каверны, пустоты или сильное разуплотнение, нет.

Сигнал сохраняет нормальную амплитуду; зон резкого затухания или «поглощения» (характерных для рыхлых линз или насыщенных водой полостей) не выявлено.

4.1 — равномерная стратификация, слабо выраженные локальные гиперболы, скорее всего, точечные включения (камни, фрагменты техногенного материала), а не пустоты.

4.2 структура стабильна, без нарушений слоёв; пустотных зон нет.

4.3 область между объектами отображается ровно, стратификация сохраняется, признаков подмывов или каверн не обнаружено.

4.4 отражатели сохраняют непрерывность, нет характерных теневых зон под дифракциями.

По предоставленным снимкам признаков пустот и разуплотнённых зон не выявлено. Структура грунтов в пределах глубины 7 м выглядит устойчивой и однородной.

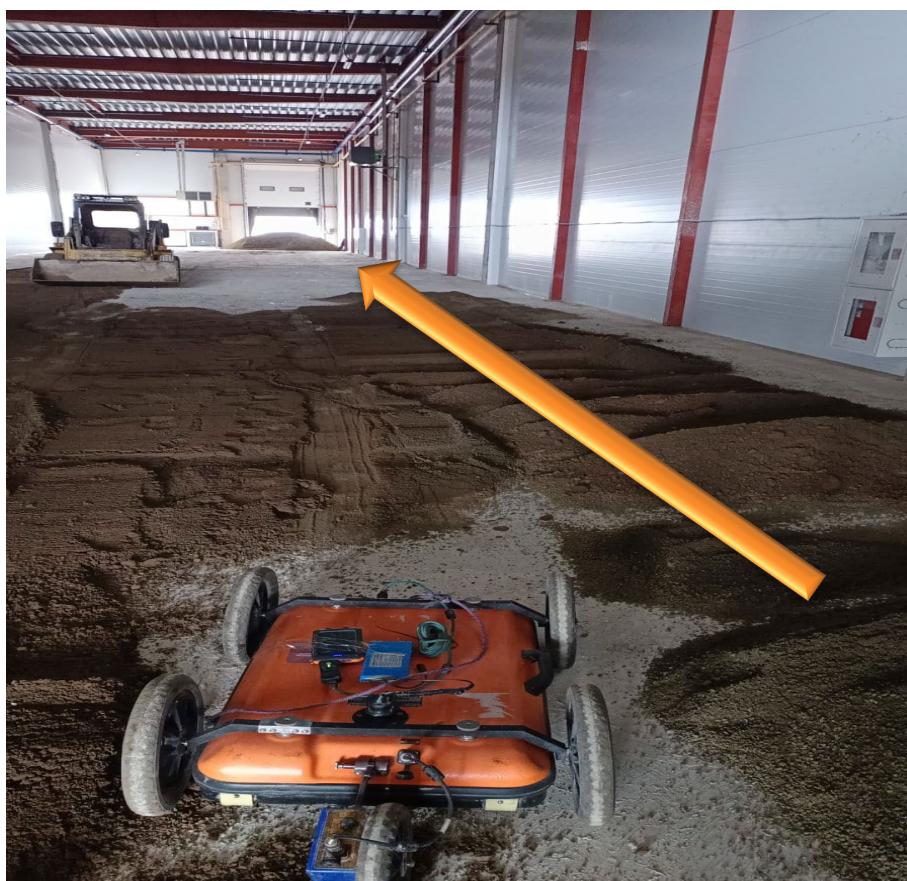
Профиль №1, 2, 3, 4

Слоистость хорошо выражена и сохраняется по всей длине профилей.

Разрывов, провалов сигнала или хаотичных дифракционных зон, характерных для каверн или пустот, нет.

Уровень амплитуды отражений равномерный, без зон резкого поглощения.

- 5.1 однородная структура, слабые точечные гиперболы можно интерпретировать как мелкие включения или камни, не пустоты.
- 5.2 горизонты прослеживаются непрерывно, пустотных или рыхлых линз не наблюдается.
- 5.3 пространство между объектами фиксируется устойчиво, структура грунта не нарушена; признаков каверн или подмывов нет.
- 5.4 — отражатели сохраняют целостность, нет участков хаотичного затухания или просадок.

По данным радарограмм признаков пустот и зон разуплотнения в пределах глубины 7 м не выявлено. Состояние грунтов в исследованных участках — стабильное и однородное.

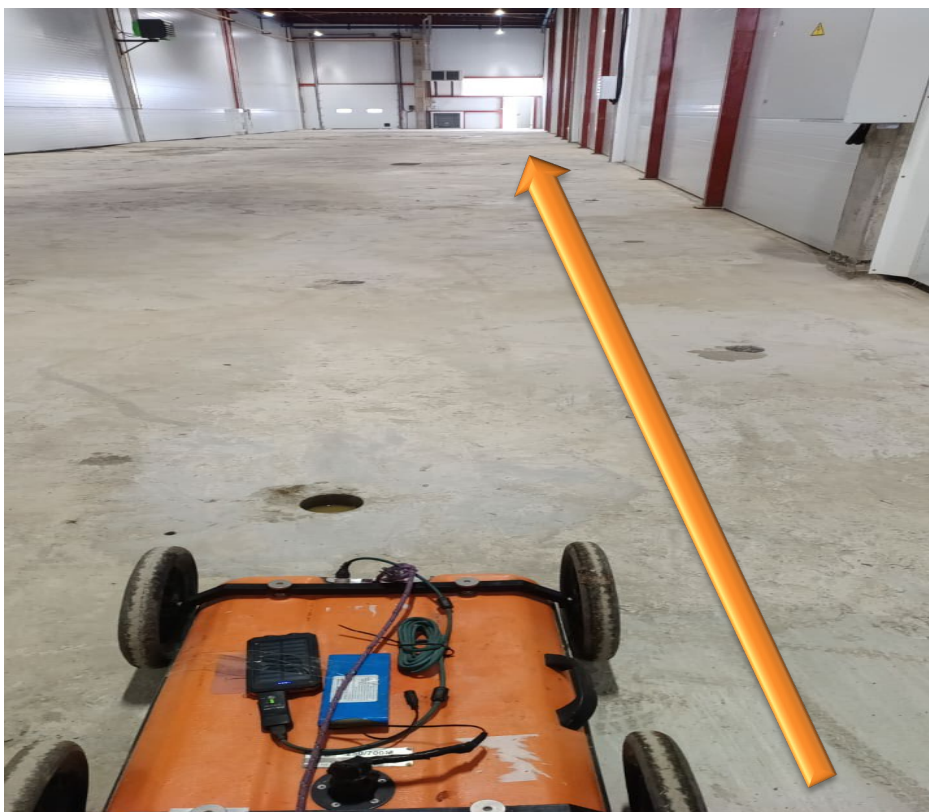
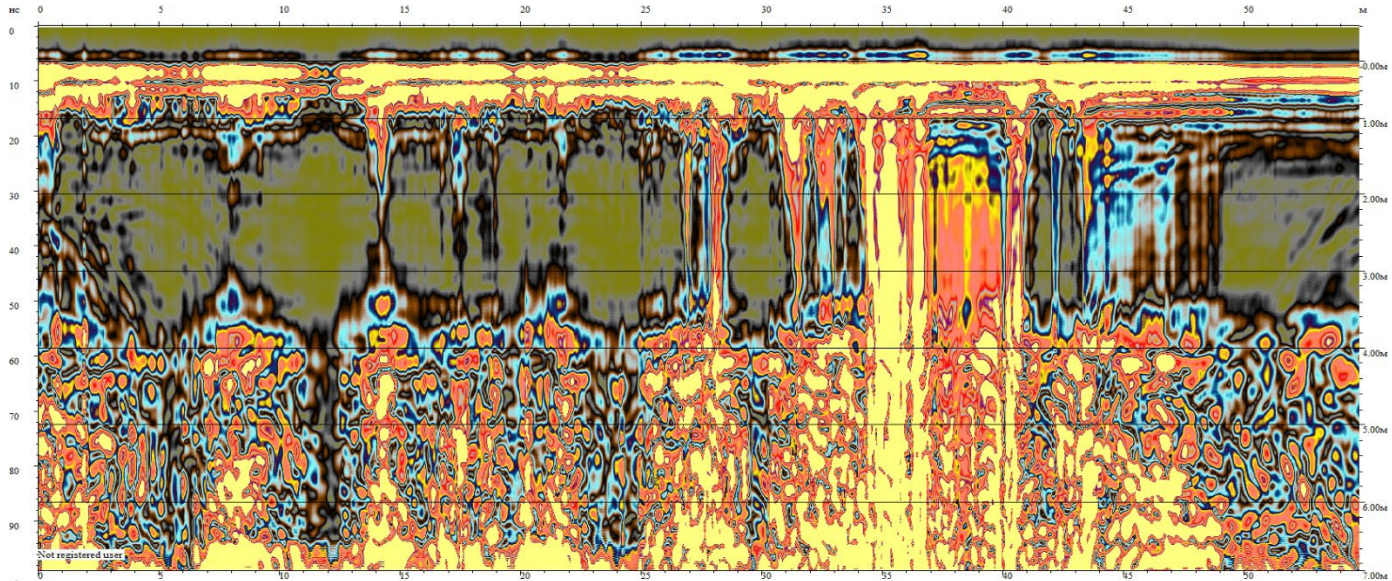
Профиль №1, 2, 3, 4

Слоистость грунтов прослеживается чётко и равномерно.

Непрерывность отражающих горизонтов сохраняется — «разрывов» и провалов сигнала, которые указывают на каверны или пустоты, не выявлено.

Амплитудные колебания стабильны, зон хаотичной текстуры и резкого поглощения (признаки рыхлых линз или насыщенных водой пустот) не наблюдается.

6.1 — структура слоёв ровная, единичные точечные гиперболы можно интерпретировать как локальные включения, не пустоты.

6.2 — горизонты прослеживаются без деформаций, пустотных зон нет.

6.3 — область между объектами отображается равномерно, структура не нарушена, признаков каверн или подмывов нет.

6.4 — слоистая картина сохраняется, отсутствуют зоны сильного рассеяния и затухания.

По предоставленным снимкам признаков пустот и зон разуплотнения в пределах глубины 7 м не выявлено. Грунты выглядят устойчивыми и однородными.

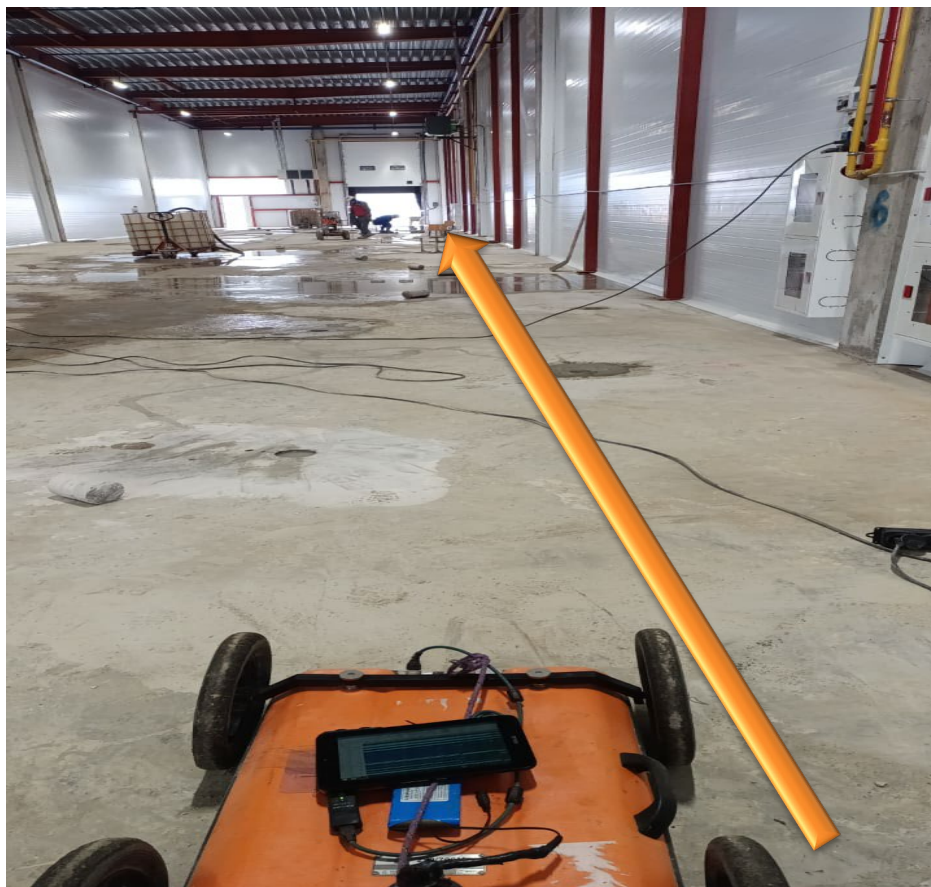
Профиль №1,2,3,4

Сигнал проходит стабильно, отражающие горизонты сохраняют непрерывность.

Признаков провалов или обрывов отражений (характерных для пустот/каверн) не наблюдается.

Амплитуда сигнала равномерна, нет зон резкого затухания и хаотичных дифракций, которые обычно указывают на рыхлые или водонасыщенные линзы.

7.1 — стратификация ровная, гиперболических аномалий с «тенью» под вершиной (признак пустоты) нет.

7.2 — структура однородная, локальные точечные отклики вероятнее всего связаны с мелкими включениями.

7.3 — непрерывность горизонтов хорошая, пустотные зоны отсутствуют.

7.4 — пространство между объектами фиксируется равномерно; нарушений структуры и признаков каверн не выявлено.

По предоставленным снимкам признаков пустот и зон разуплотнения в пределах глубины 7 м не выявлено. Грунты демонстрируют устойчивую и однородную структуру.

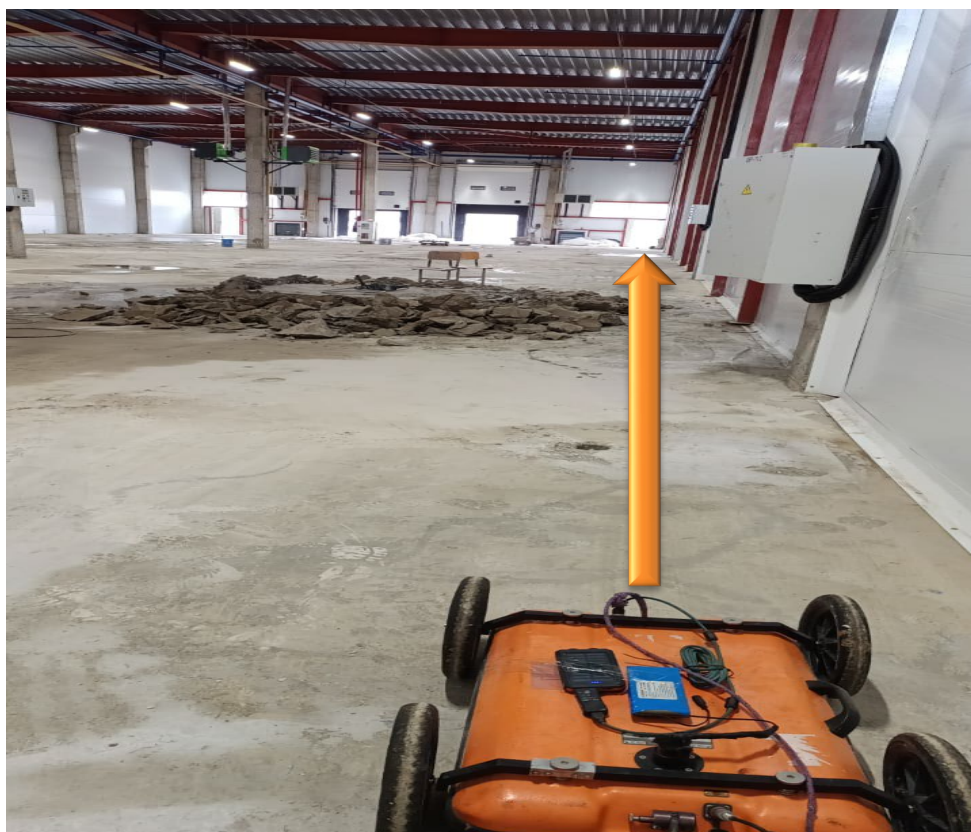
Профиль №1,2,3,4,5,6

Сигнал стабильный, отражающие горизонты прослеживаются непрерывно.

Признаков резких провалов, обрывов или зон хаотичного затухания (характерных для пустот и рыхлых линз) не выявлено.

Амплитуды равномерные, дифракционные гиперболы с «тенью» под вершиной (типичный индикатор пустоты) отсутствуют.

8.1–8.2 — слоистость сохраняется по всей длине, локальные точечные отражения можно отнести к мелким включениям.

8.3–8.4 — структура грунтов равномерная, пустотных зон не наблюдается.

8.5–8.6 — стабильное прохождение сигнала, слои без нарушений, признаков каверн или разуплотнений нет.

По предоставленным снимкам признаков пустот и зон разуплотнения в пределах глубины 7 м не выявлено. Состояние грунтов можно охарактеризовать как устойчивое и однородное.
