**ТЕХНИЧЕСКИЙ ОТЧЕТ**  
**по результатам георадиолокационного**  
**обследования**

*Место проведения исследования: РК, г. Алматы, 20.06.2025 г.*

Объект проведения геофизических исследований является: РК, г. Алматы, Коктобе, 43.230392, 76.976385.

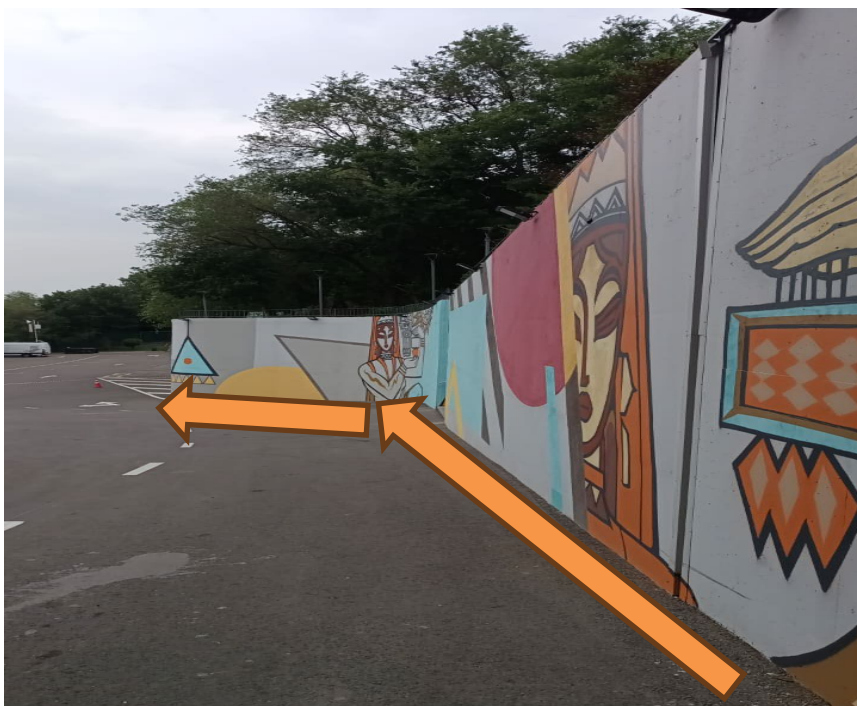
Рисунок 1 Профиль №1

*0 – 1.2 м:*

- *Чёткий, плотный отражающий горизонт.*
- *Уплотнённый верхний слой —асфальт.*

*1.2 – 3.5 м:*

- *Видны неоднородности и локальные гиперболы (изгибы отражения).*
- *Возможны включения: камни, фрагменты труб, бетонные элементы.*
- *Переход к более рыхлым породам.*

*3.5 – 6 м:*

- *Сигнал затухает, структура становится более размытая.*
- *Возможны:*
  - *глина или песок с насыщением влагой;*
  - *зоны с пониженной плотностью*

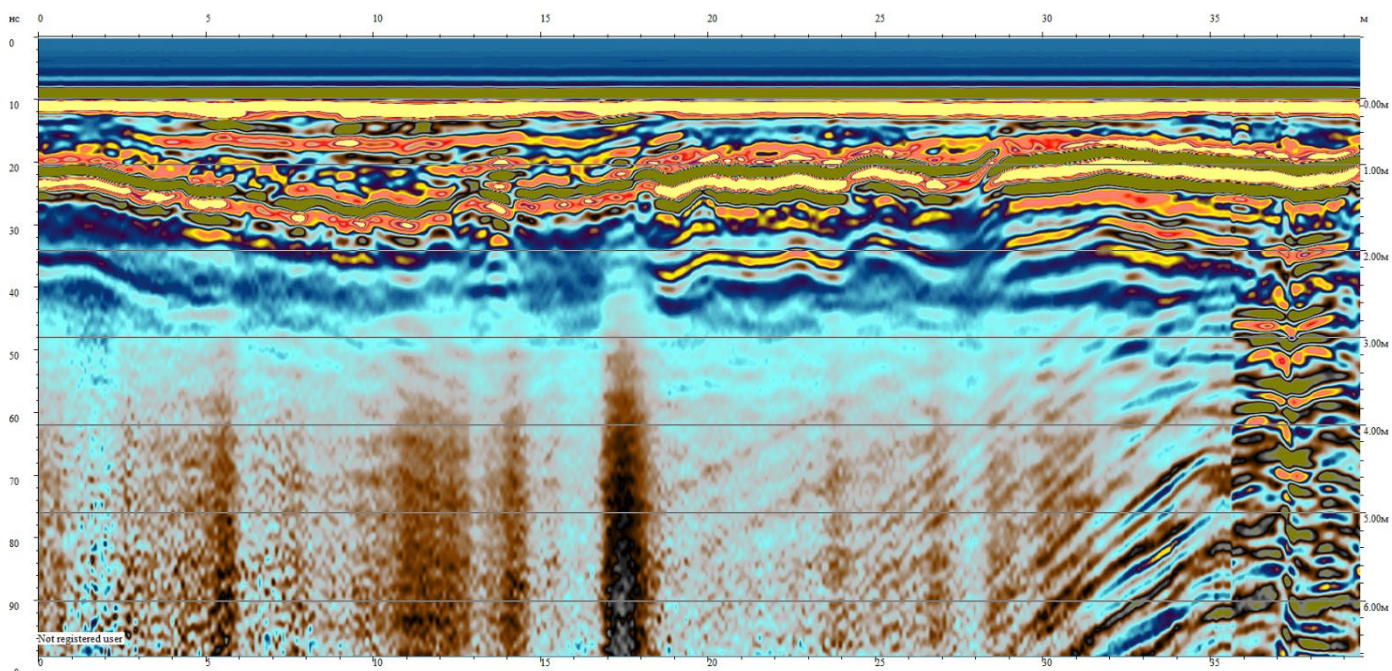
*Рисунок 2 Профиль №2*

##### *0 – 1.0 м*

- *Ровный, хорошо отражающий слой;*
- *Уплотнённая техногенная прослойка - асфальт.*

##### *1.0 – 2.5 м*

- *Появляются локальные гиперболические отражения;*
- *Это характерно для включений (возможно: камни, фрагменты арматуры, плотные объекты);*
- *Структура неоднородна, есть локальные преломления сигнала.*

##### *2.5 – 6.0 м*

- *Сигнал начинает терять чёткость, особенно в правой части;*
- *Наблюдаются диффузные области — это может указывать на:*
  - *рыхлый грунт (глинистый, песчаный);*
  - *или зону с переменной плотностью.*

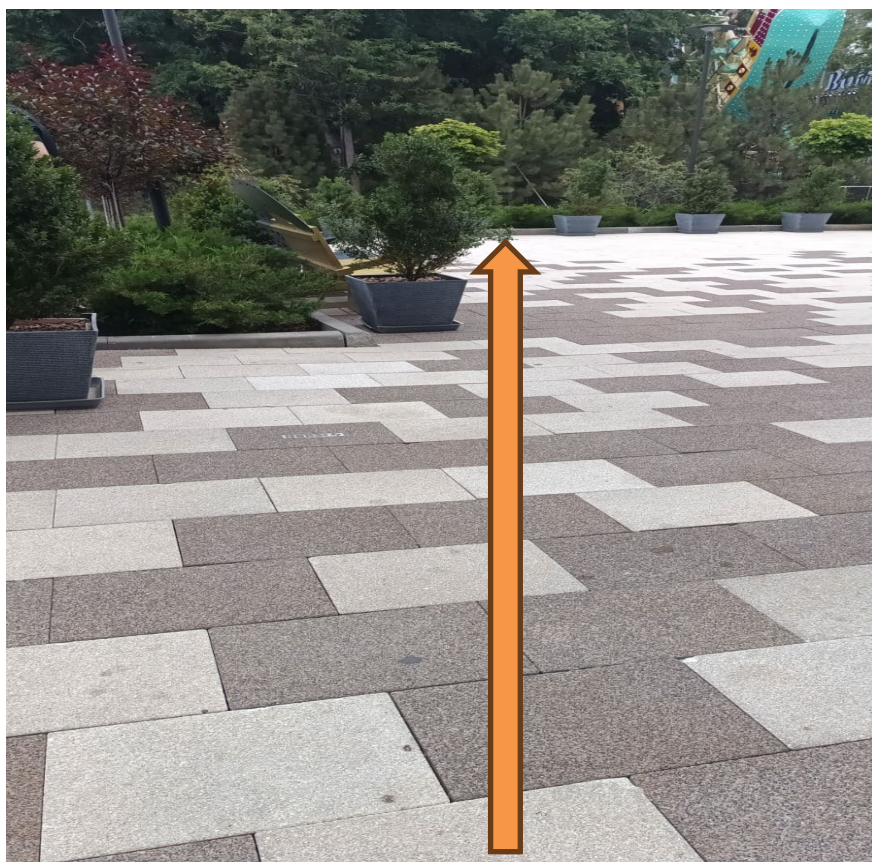
Рисунок 3 **Профиль №3**

**0 – 1.0 м**

- Яркий, однородный отражённый сигнал;
- Указывает на уплотнённый поверхностный слой — асфальт.

**1.0 – 3.0 м**

- Присутствуют чёткие гиперболы и локальные яркие отражения;
- Вероятные включения:
  - Камни;
  - Плотные строительные обломки;
  - Металлические фрагменты.

**3.0 – 6.0 м**

- Сигнал становится менее структурированным;
- Присутствуют участки рассеянного отражения — возможны:
  - Обводнённые глинистые грунты;
  - Переход в рыхлые осадки;
  - Зона с повышенной электропроводностью.

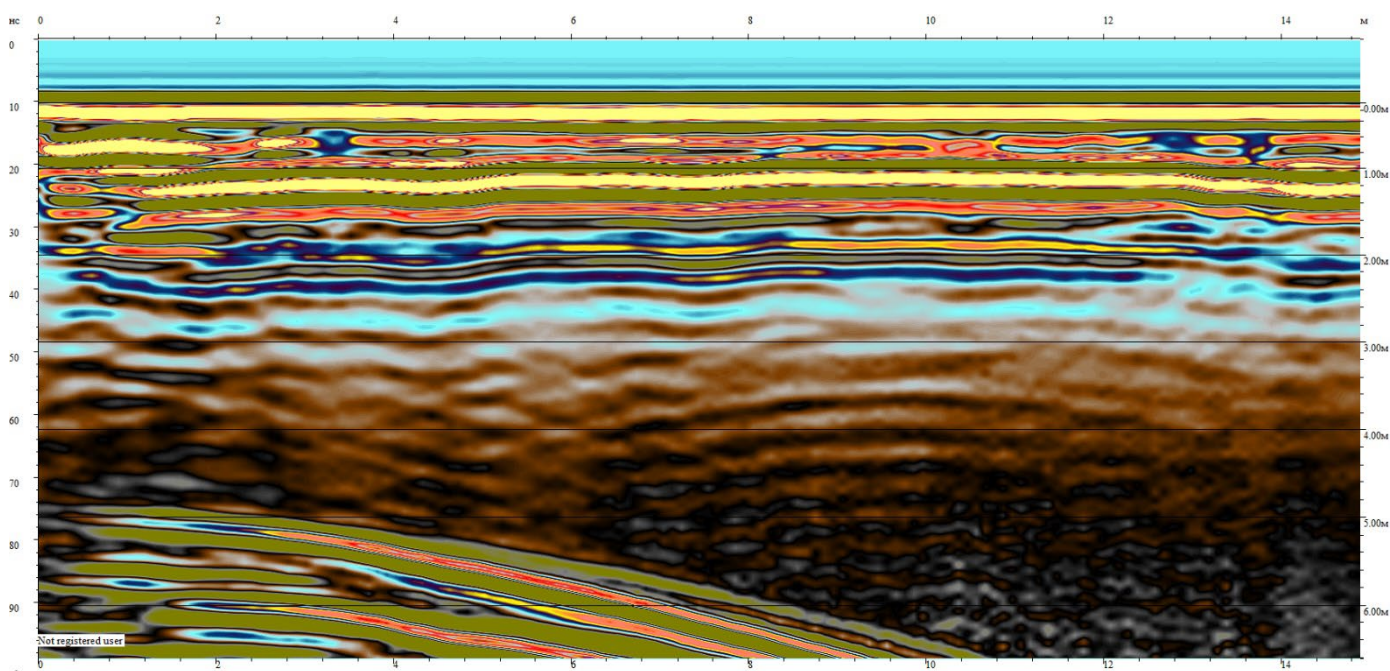
Рисунок 4 Профиль №4

**0 – 1.2 м**

- Ровный, яркий отражённый горизонт;
- Техногенный или уплотнённый слой- асфальт.

**1.2 – 2.8 м**

- Заметны локальные гиперболы и преломления сигнала;
  - каменные включения;

- *фрагменты строительных элементов;*
- *возможно, участки сниженной плотности (начало обводнения).*

### **2.8 – 6.0 м**

- *Преобладает неоднородное, “туманное” отражение;*
- *Вероятна зона:*
  - *обводнения (увеличенное затухание сигнала);*
  - *рыхлых водонасыщенных глин или песков;*

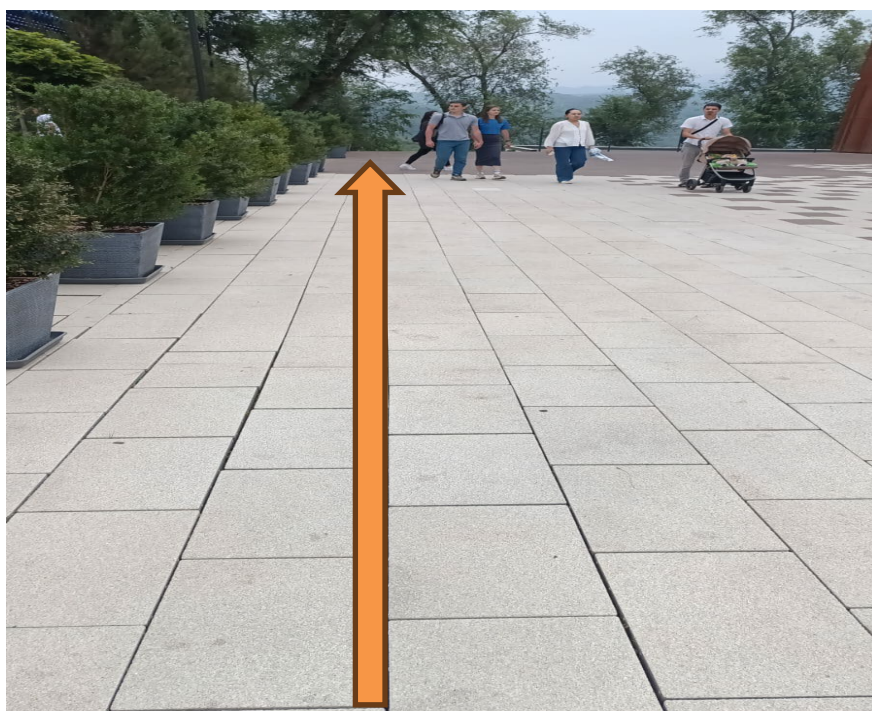
Рисунок 6 **Профиль №6**

*0 – 0.8 м*

- *Ровная яркая линия отражения;*
- *Уплотнённый техногенный слой - асфальт.*

*0.8 – 2.8 м*

- *Множественные гиперболические отражения различной формы и интенсивности;*
- *Указывают на плотные включения в грунте:*
  - *Камни;*
  - *Металлические элементы;*
  - *Строительные фрагменты.*

*2.8 – 6.0 м*

- *Заметно затухание сигнала, отсутствие ярко выраженных границ;*
- *Возможна зона увлажнения или водонасыщенного грунта;*

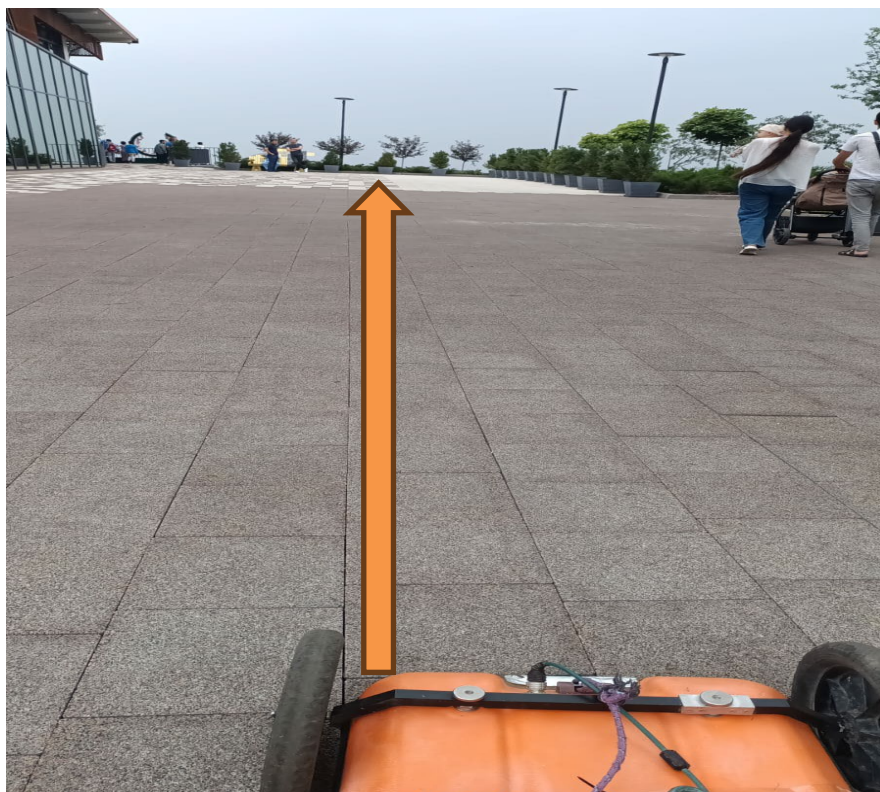
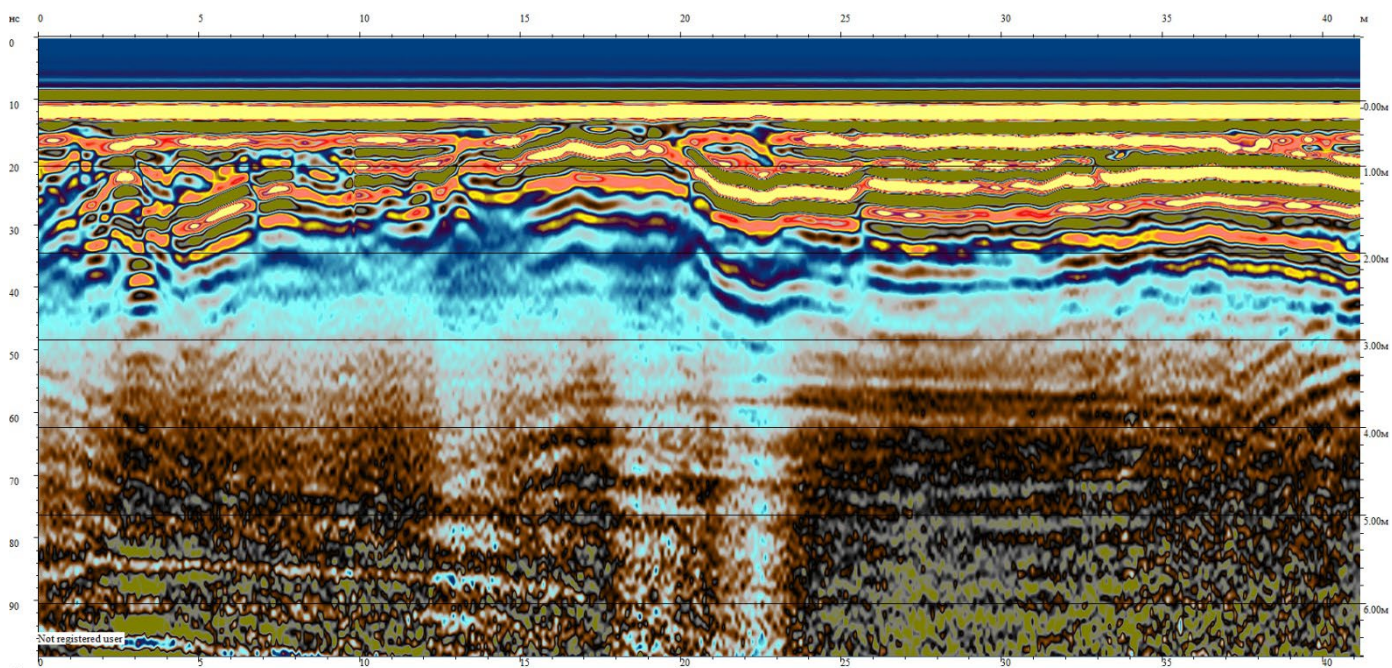
Рисунок 10 **Профиль №7**

**0 – 1.0 м**

- Чёткий плотный горизонт;
- Сильно уплотнённый слой — бетон, щебень, дорожное покрытие.

**1.0 – 3.0 м**

- Обнаружены локальные гиперболические отражения (дугообразные сигналы);
- Это типично для:
  - камней,
  - обломков арматуры,
  - плотных включений в грунте;
- Возможно наличие техногенных объектов.

**3.0 – 6.0 м**

- Наблюдается затухание сигнала и размытость слоёв;
- Возможная зона обводнения или рыхлого грунта;
- Характерная потеря резкости сигнала — типичный признак повышенной влажности.

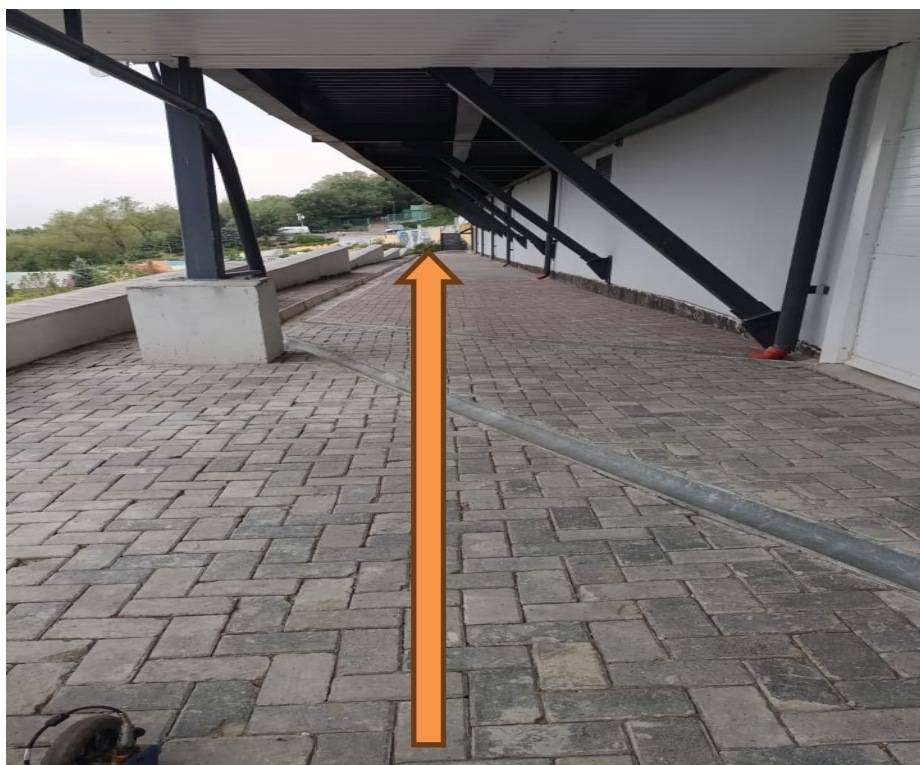
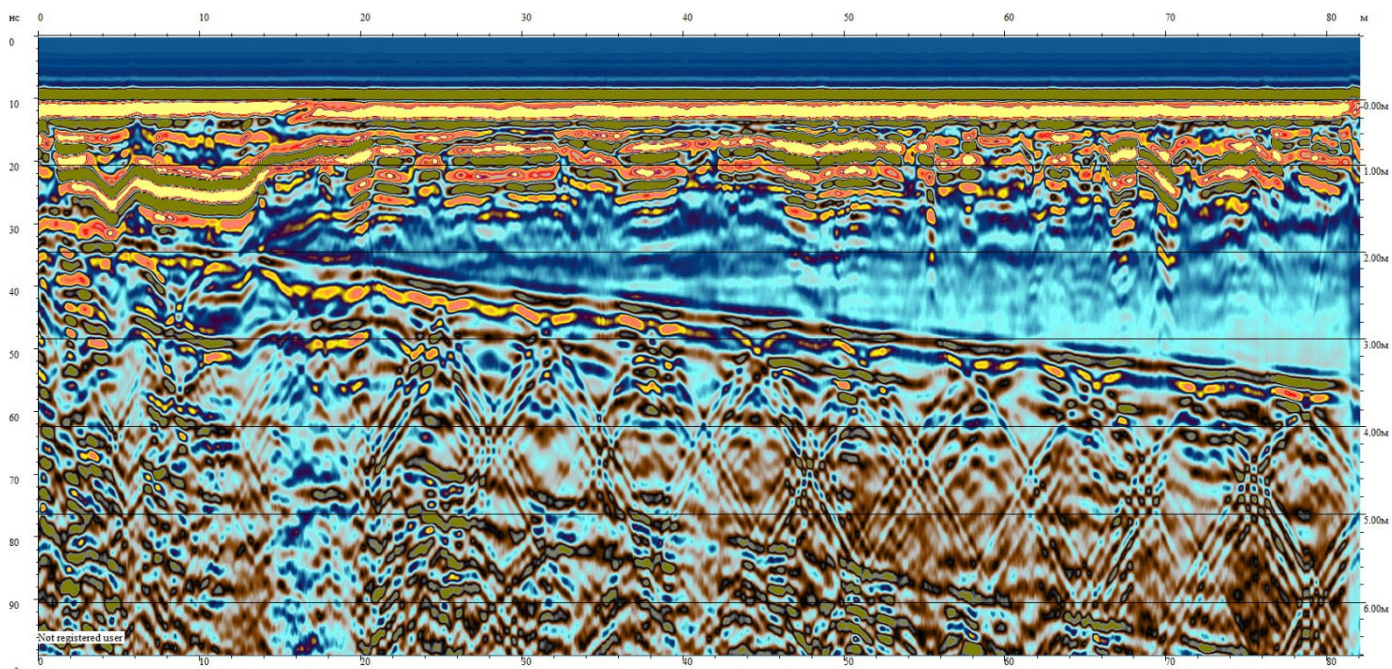
Рисунок 11 Профиль №8

*0 – 1.0 м*

- *Прямолинейная яркая граница;*
- *Техногенный слой — бетон, асфальт или плотно утрамбованный грунт;*
- *Равномерный сигнал свидетельствует об отсутствии включений.*

*1.0 – 3.5 м*

- *Чёткие гиперболические отражения на разных участках;*
- *Указывают на:*
- *Камни;*
- *Металлические элементы;*
- *Обломки строительных конструкций;*
- *Конфигурация гипербол разная — от узких (металл) до широких (каменистые включения).*

*3.5 – 6.0 м*

- *Ослабление сигнала;*
- *Присутствует зона частичного затухания;*
- *Возможное обводнение или слабый, рыхлый грунт;*
- *Вертикальные растянутые аномалии — возможны дренажи или полости с влагой.*
