Изыскания с применением ГЕОРАДАРА

ТЕХНИЧЕСКИЙ ОТЧЕТ
по результатам георадиолокационного
обследования

*Место проведения исследования: РК, Алматинская область, г. Алатау,
промышленная зона Арна, территория Маревен Фуд Тянь-Шань, здание
1Б.19.05.2025 г.*

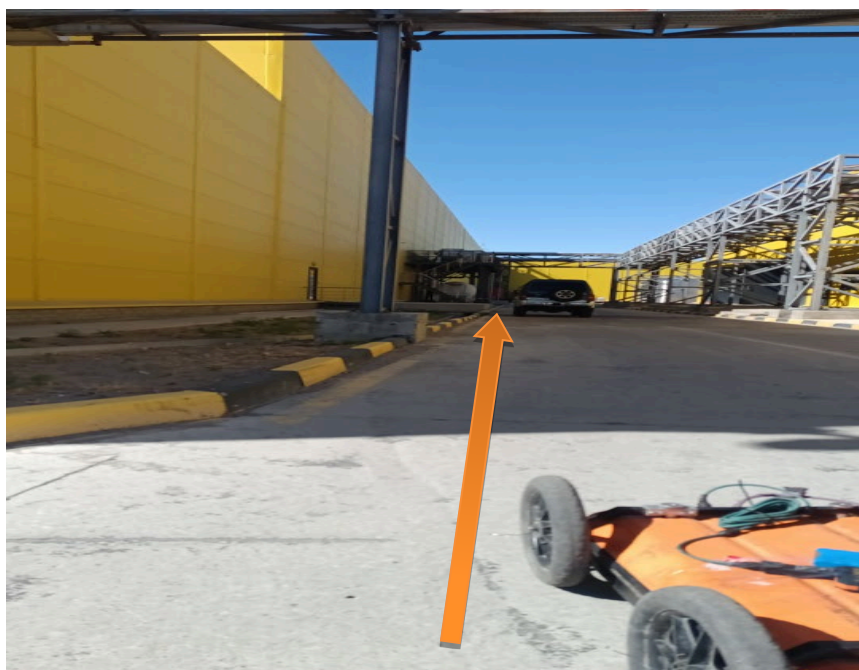
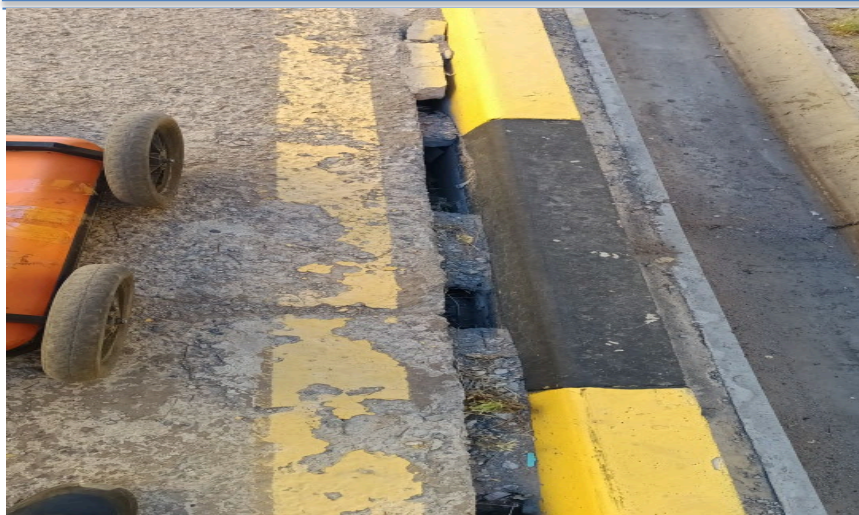
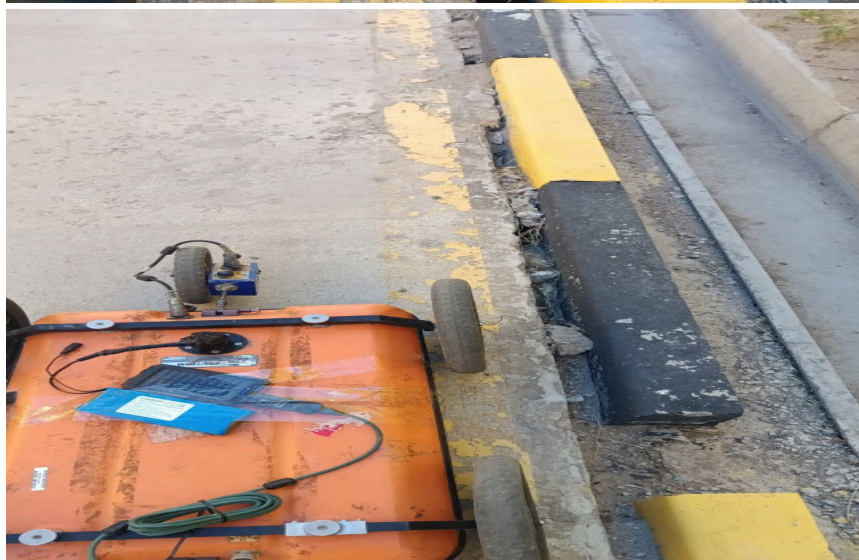
Рисунок 3 Профиль №1

- Толщина бетонного покрытия на всех снимках варьируется 15-20 см и с подстилающим слоем, имеющим меньшую плотность толщиной около 15 см.
- С 50-70 м профиля на глубине от 2 м и глубже выявлены области с изменениями плотности грунта, а именно разуплотнением (на данной дистанции в 2-х м сбоку по ходу движения расположена емкость с CO₂). Наблюдается объект на 18 м профиля на глубине 2 м, возможно труба, т.к. она же прослеживается на симметричном снимке профиль №2. Также с постоянной периодичностью почти на всех георадарных снимках с расстоянием между собой 6-7 м наблюдаются объекты на глубине 20-30 см с остроконечной амплитудой, что может говорить, что объекты небольшого диаметра. На протяжении профиля отмечены бордюры с нарушением своей конструктивной части, а именно сползанием от своей заданной точки, что может быть вызвано вышеуказанным разуплотнением и проседанием грунтов

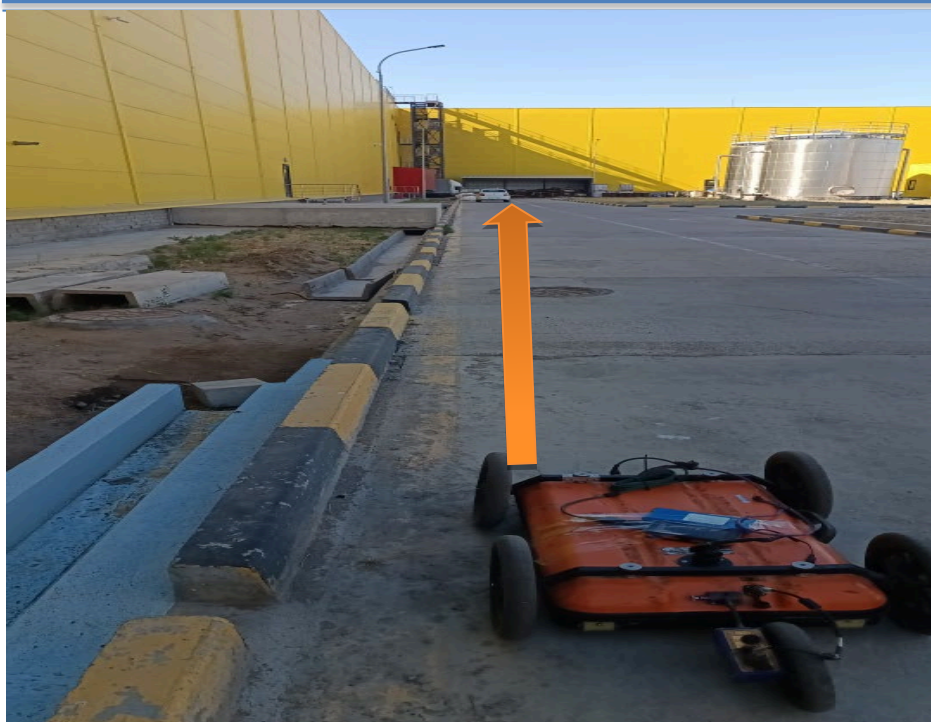
Рисунок 5 Профиль №3

На глубине 0,25-0,3 м и на отрезках 22, 48, 68 м выявлены области с изменениями плотности материала, что может свидетельствовать о наличии пустот, трещин или расслоений.

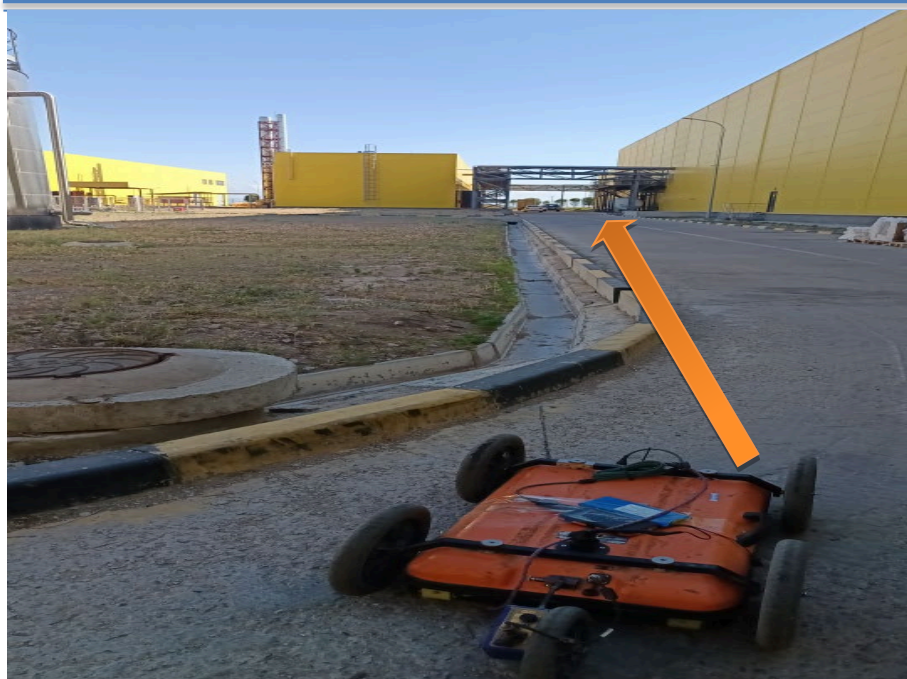
Рисунок 6 Профиль №4

На глубине 0,25-0,3 м и на отрезках 20-32,44,56 м выявлены области с изменениями плотности материала, что может свидетельствовать о наличии пустот, трещин или расслоений. На 90 м отмечен объект на глубине от 1,5 м, возможна труба.

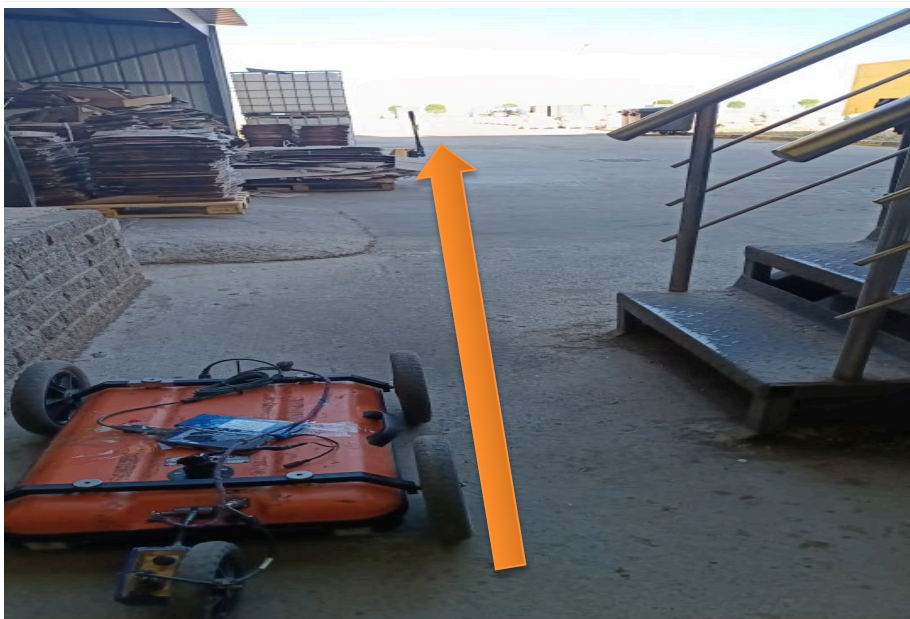
Рисунок 8 Профиль №6

На глубине 0,25-0,3 м и на отрезках 12-22,32-36,6872 м выявлены области с изменениями плотности материала, что может свидетельствовать о наличии пустот, трещин или расслоений.

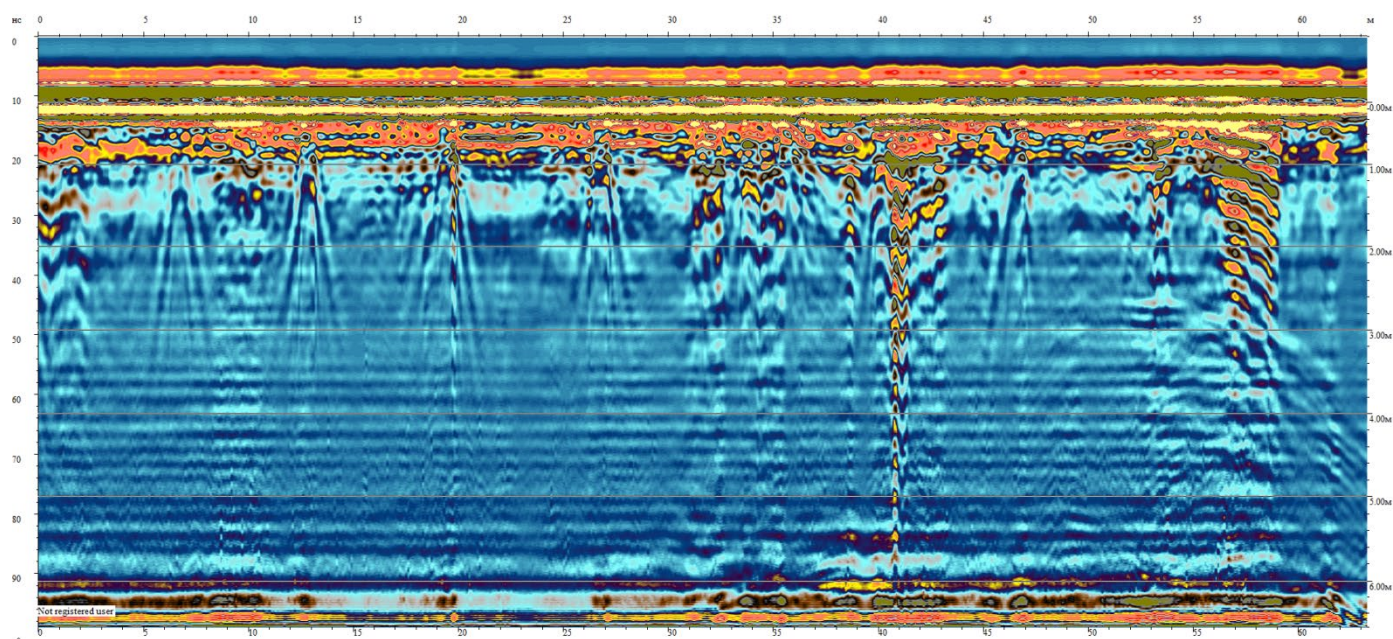
Рисунок 9 Профиль №7

На глубине 0,25-0,3 м и на отрезках 8-10, 52-56, 40-43 м выявлены области с изменениями плотности материала, что может свидетельствовать о наличии пустот, трещин или расслоений.

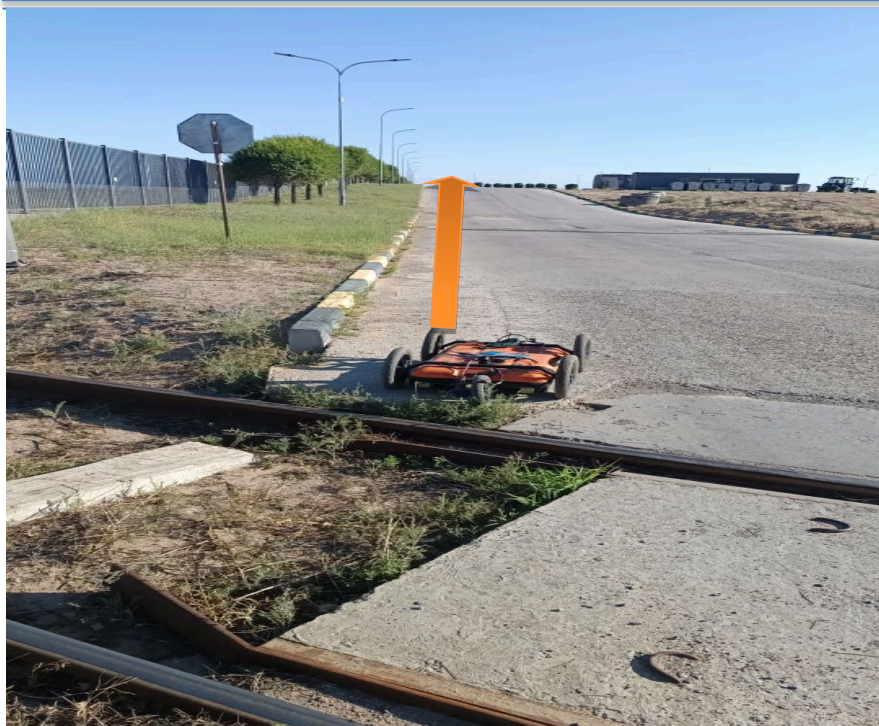
Рисунок 10 Профиль №8

На глубине 0,25-0,3 м и на отрезках 82-86, 66 м выявлены области с изменениями плотности материала, что может свидетельствовать о наличии пустот, трещин или расслоений.

На глубине 3 м наблюдается граница слоев с признаками незначительного обводнения. Также на глубинах 4 м наблюдаются объекты с постоянной периодичностью и расстоянием между друг другом около 30 м.

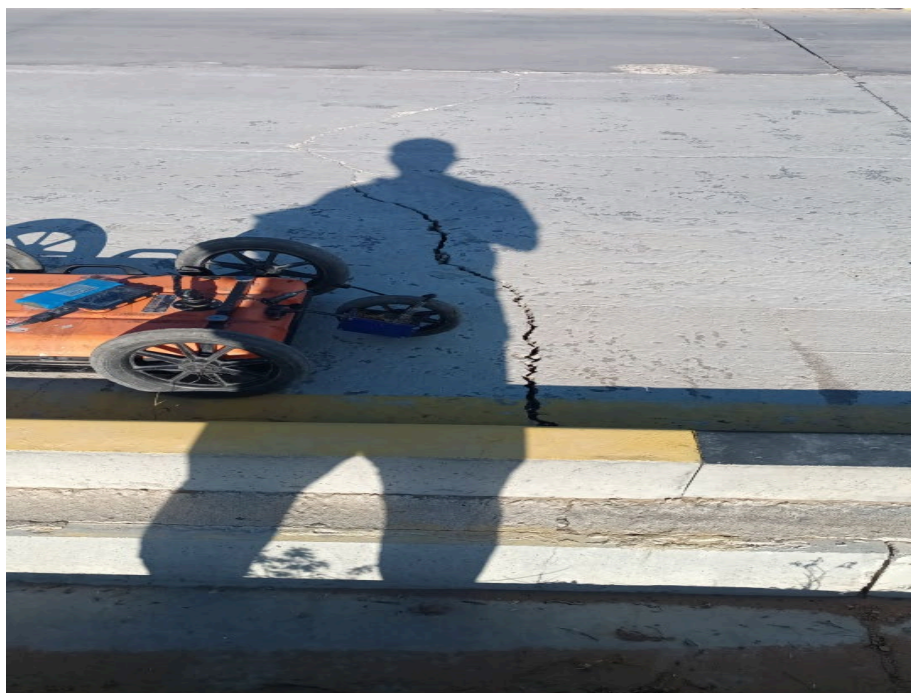
Рисунок 13 Профиль №11

На глубине 0,25-0,3 м и на отметках 22-24 м выявлены области с изменениями плотности материала, что может свидетельствовать о наличии пустот, трещин или расслоений. Также зафиксирована трещина в бетонном покрытии, что может быть вызвана пустотами в грунте.

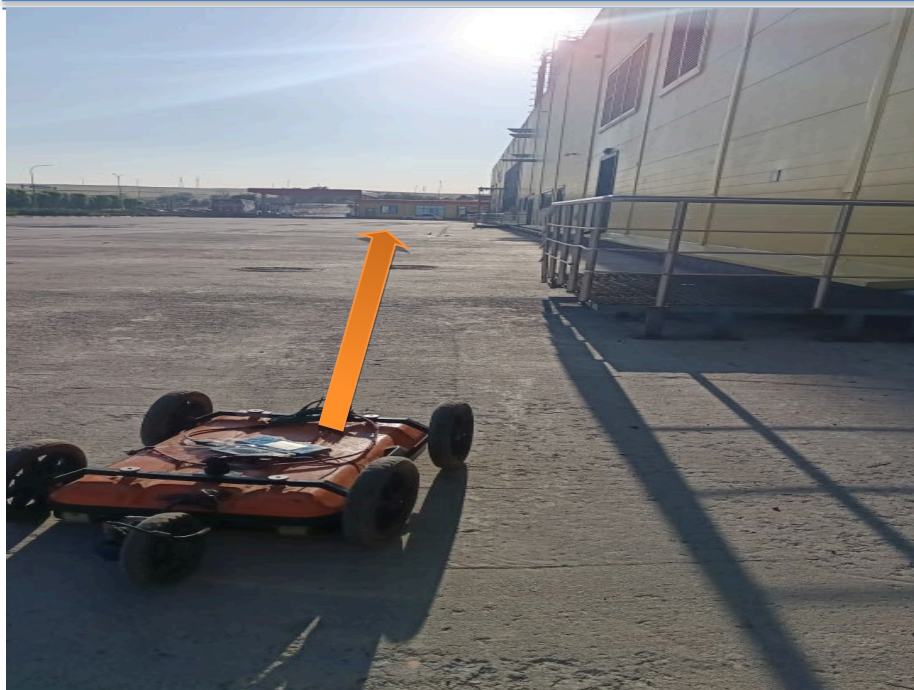
Рисунок 21 Профиль №20

На глубине 0,25-0,3 м и на отметке 74 м выявлены области с изменениями плотности материала, что может свидетельствовать о наличии пустот, трещин или расслоений.

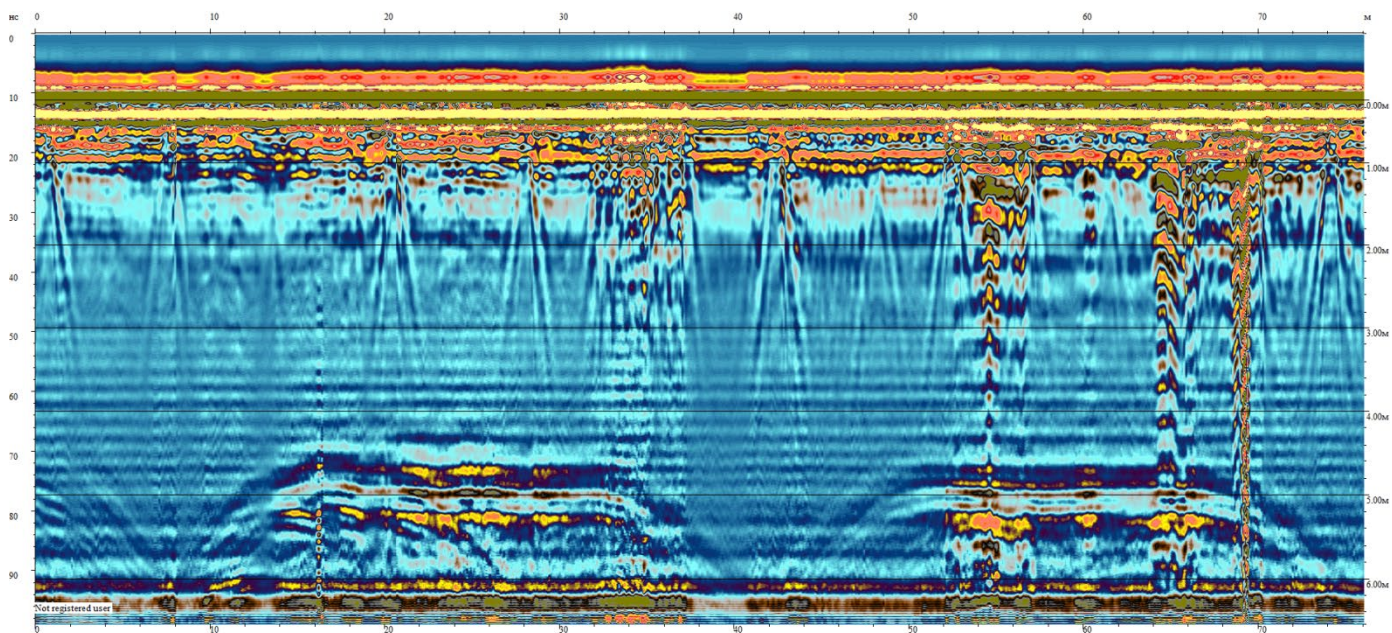
Рисунок 22 Профиль №21

На глубине 0,25-0,3 м и на отметке 32-36 м выявлены области с изменениями плотности грунта, что может свидетельствовать о наличии пустот, трещин или расслоений.

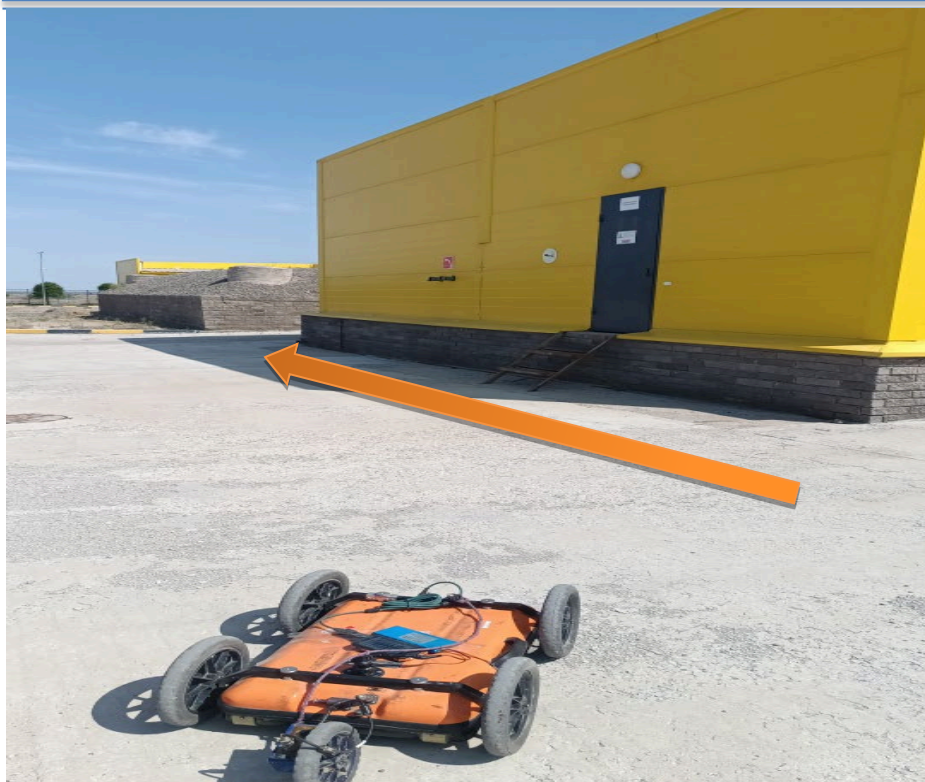
Рисунок 45 Профиль №43

На глубине 0,25-2 м и на отметке 9-11 м выявлена аномальная область с изменениями плотности грунта, что может свидетельствовать о наличии пустот, трещин, а также обводнения.

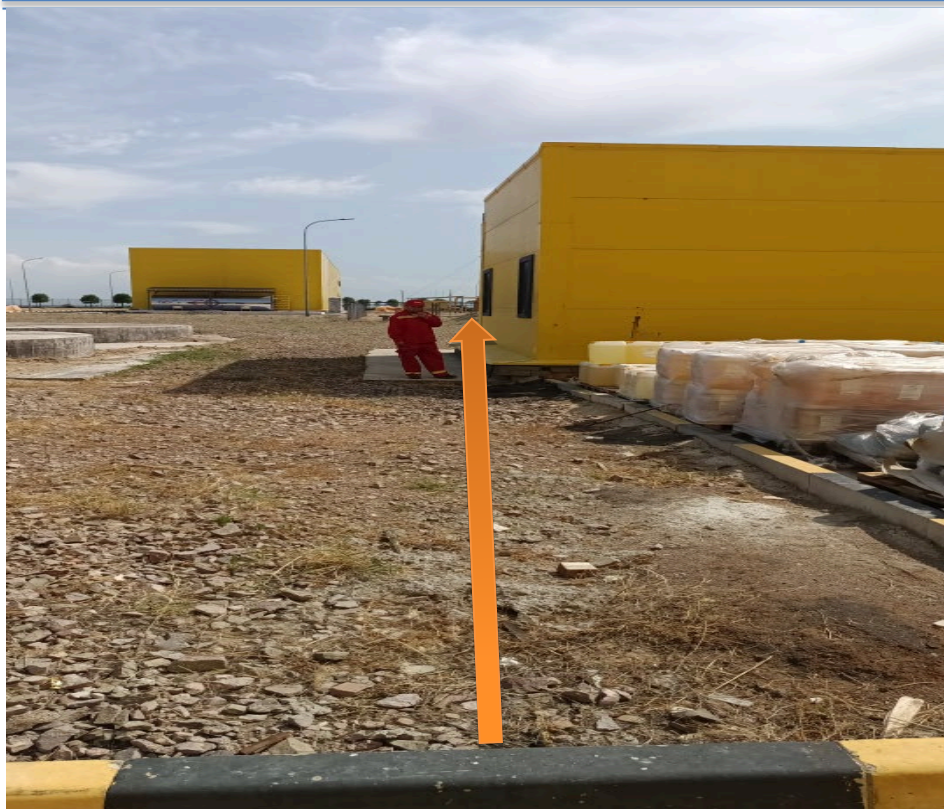
Рисунок 52 Профиль №50

Съемка произведена по периметру по часовой стрелке станции насосной для питьевых целей. На углу сооружения отмечено проседание грунта, что наглядно прослеживается на снимке с 10-14 м. В целом практически по всему периметру отмечаются аномалии со стабильностью грунтов в плане проседания. Наблюдается сильное увлажнение грунта на этом участке.

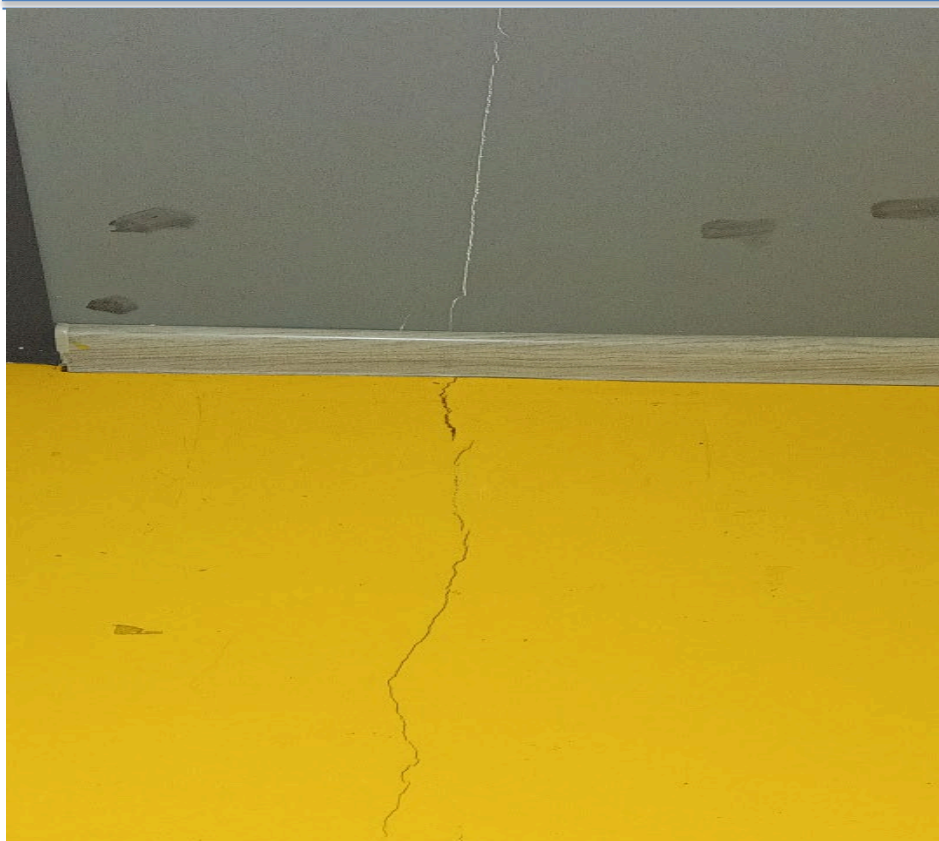
Рисунок 54 Профиль №52

Съемка производилась в административно-бытовом корпусе на первом этаже. Наблюдаются сильные разуплотнения на обоих профилях. Геология возникновения разуплотнений не ясна, но наглядна. Глубина разуплотненных грунтов прослеживается до 5-6 м. На фото образовавшаяся трещина с переходом на стену в районе мест разуплотнений.
