Изыскания с применением ГЕОРАДАРА

ТЕХНИЧЕСКИЙ ОТЧЕТ
по результатам георадиолокационного
обследования

*Место проведения исследования: РК, Карагндинская область, Бухар-
Жырауский район, 50°27'09.4"N 74°25'01.1"E. 21.10.2025 г.*

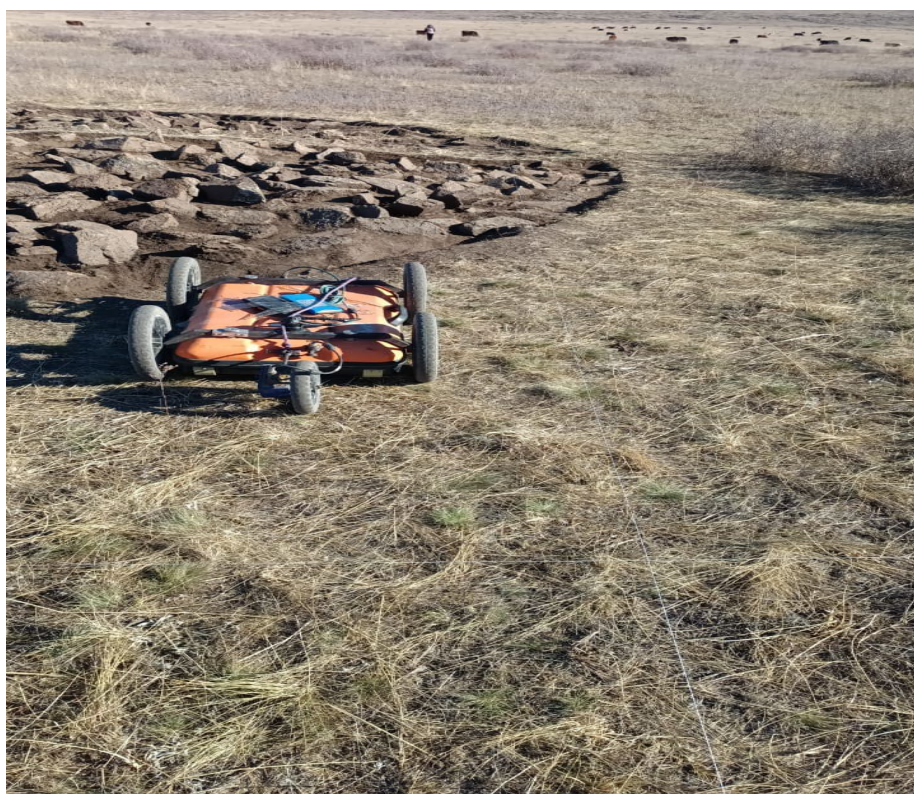
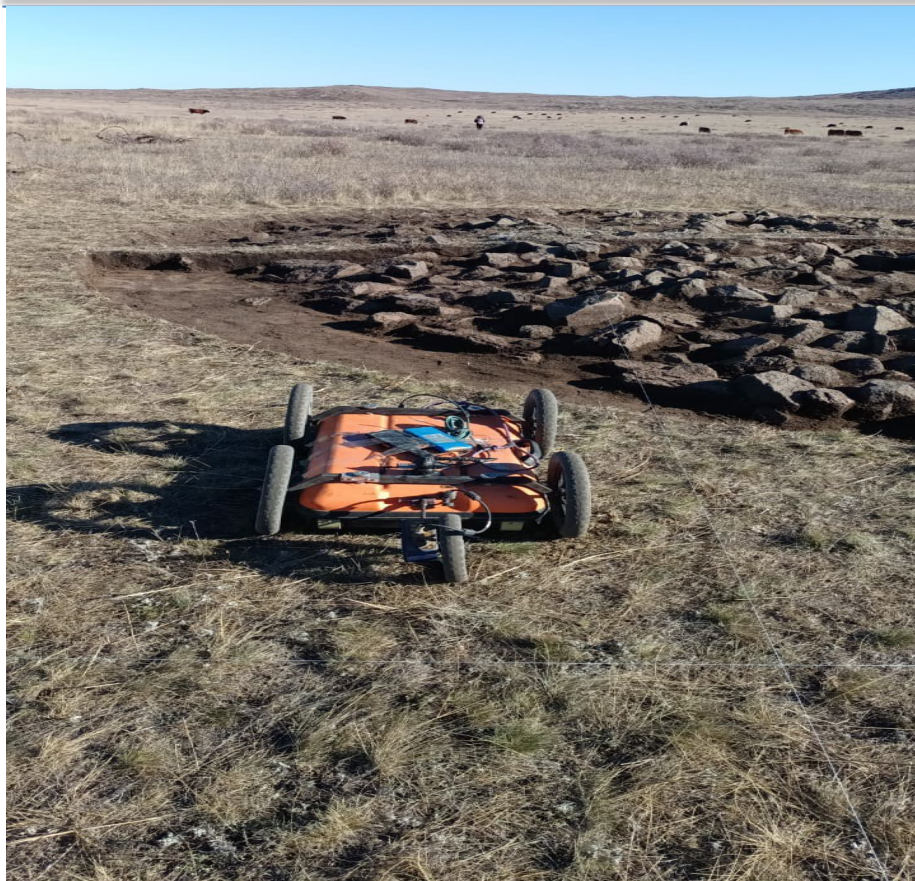
Пояснение:

На участке 2–6 м прослеживается куполообразная форма с толщиной до 1,2 м.

Поверхностный горизонт (0–0,4 м) отражает каменную вымостку, вероятно, часть погребальной конструкции или ритуального покрытия, часто встречающегося в каменных курганах Жетысу и Восточного Казахстана.

Ниже вымостки регистрируется зона смешанного и рыхлого грунта — это тело насыпи, частично осевшее и, вероятно, вымытое водой.

На глубине 1,3–2,0 м заметно локальное искажение отражений, что указывает на возможное сильное разуплотнение или полость.

Разуплотнение: наблюдается под центральной частью насыпи (3,5–4,5 м по длине профиля, 1–2 м по глубине) — вероятно, из-за биоэрозии или выветривания.

Обводнение: слабое — отражения не показывают характерных зон ослабленного сигнала, свойственных насыщенным влагой грунтам; следовательно, грунт преимущественно сухой, но неоднородный.

Деформации: по периферии кургана (2–2,5 м и 5,5–6 м) есть слабые наклонные отражения — возможные границы насыпи.

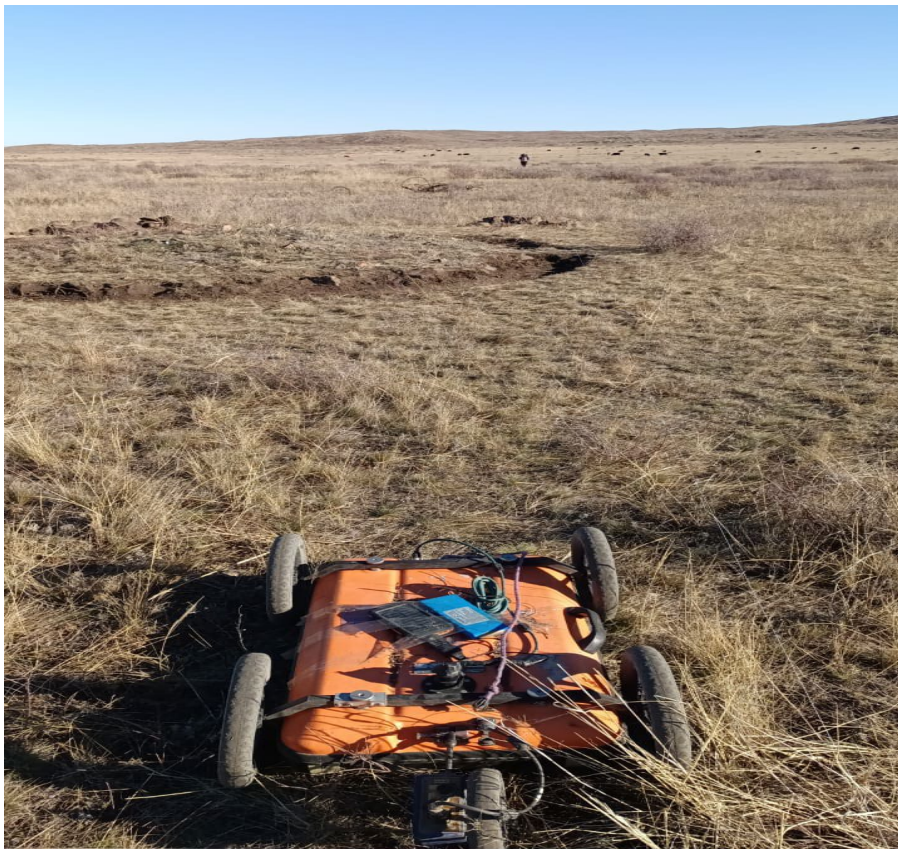
Пояснение:

На этом отрезке фиксируется слегка куполообразное тело курганной насыпи. Под поверхностью кургана явных аномалий не выявлено.

Ниже 2,8 м наблюдаются плотные природные суглинки, являющиеся материковым основанием.

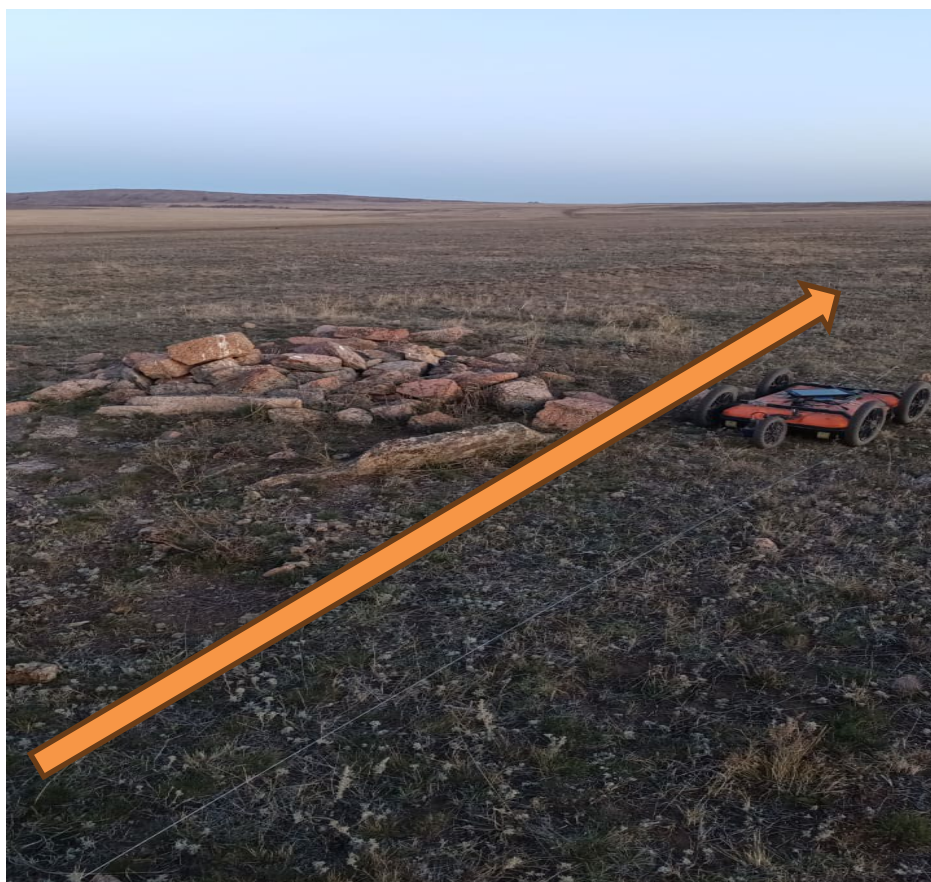
Общие характеристики и интерпретации всех георадарных снимков с точки зрения археологии и геологии схожи с первым сектором.

На отметке нахождения самого предполагаемого кургана в подповерхностной плоскости особых аномалий не наблюдается кроме менее уплотненного грунта. На остальных профилях данного сектора интересующих нас аномалий не замечено.
