ГЕОРАДАРНОЕ ИССЛЕДОВАНИЕ

Производственное здание RG-Brands

Цель обследования: Выявление причин разлома поверхности пола. Также, определение технического состояния грунта, выявление зон разуплотнения, пустот и прочих аномалий.

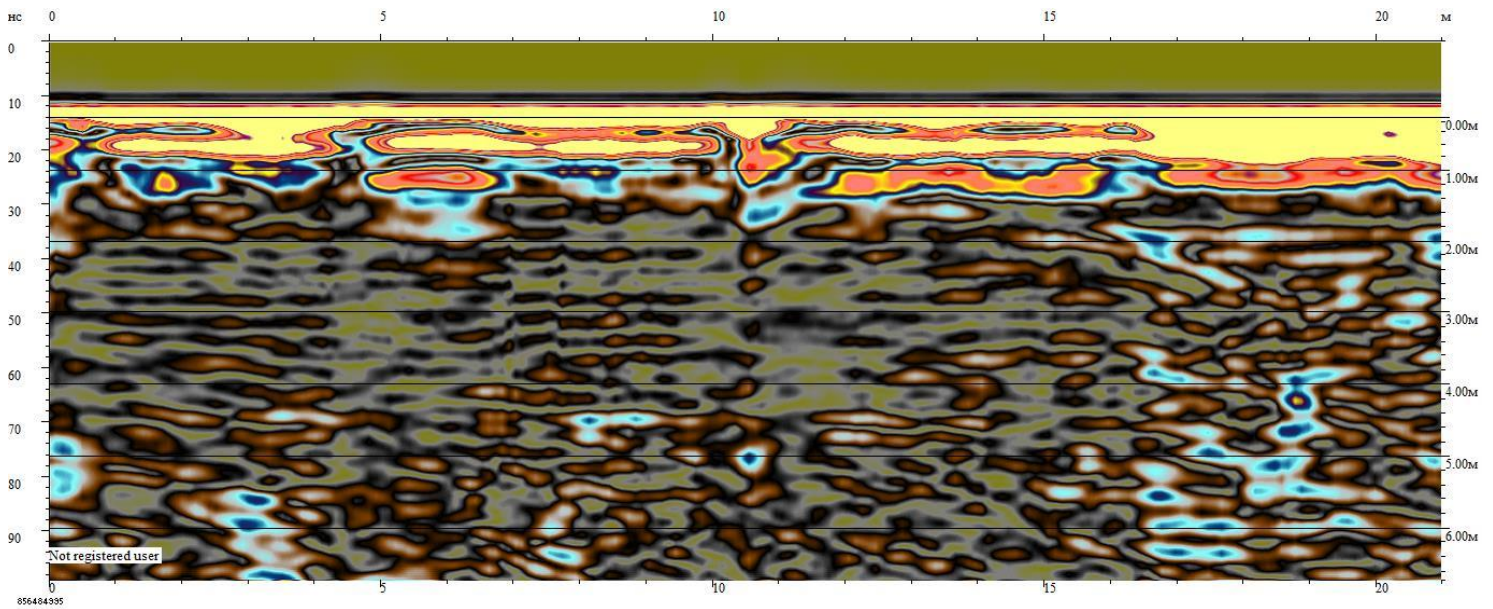
Профиль № 21

ВЫВОД: инженерный грунт и балластное основание достаточно равномерны. Аномалий не выявлено.

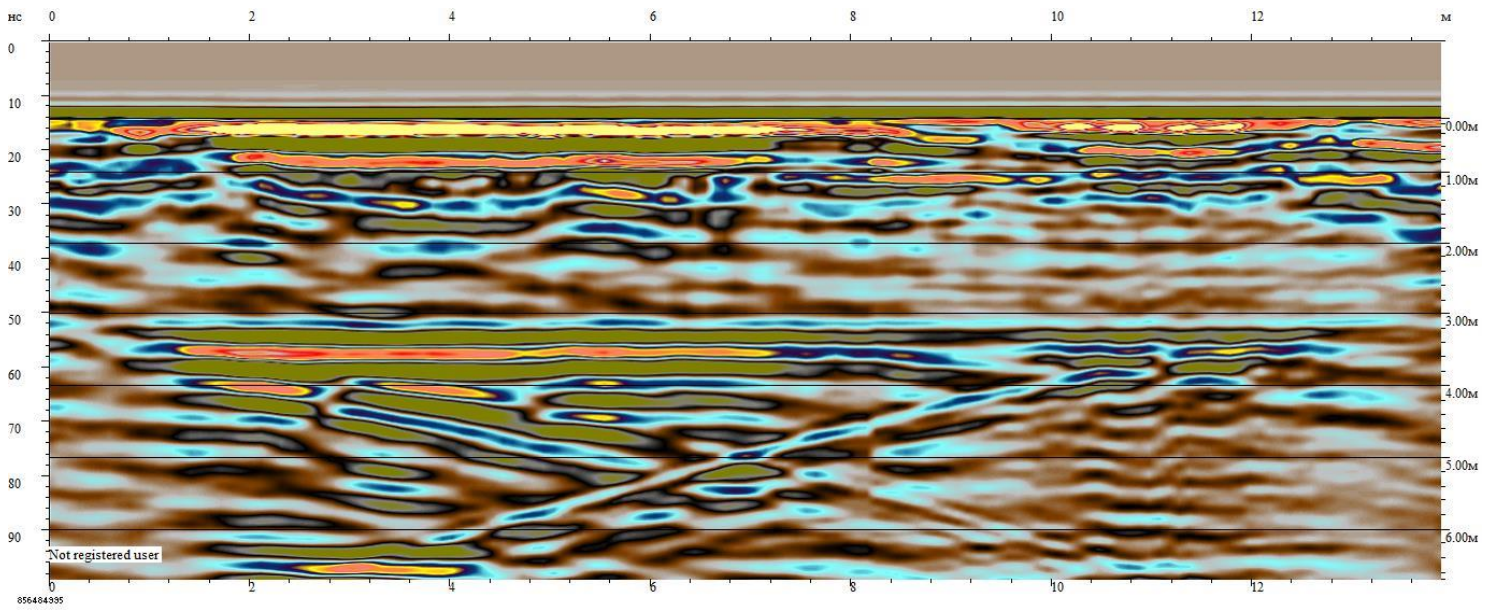
Профиль № 28 Общая структура грунта

Вывод: Инженерный грунт и балластное основание достаточно равномерны. Аномалий не выявлено. На глубине трех метров отмечено наличие ранее существовавшего равномерного твердого покрытия.

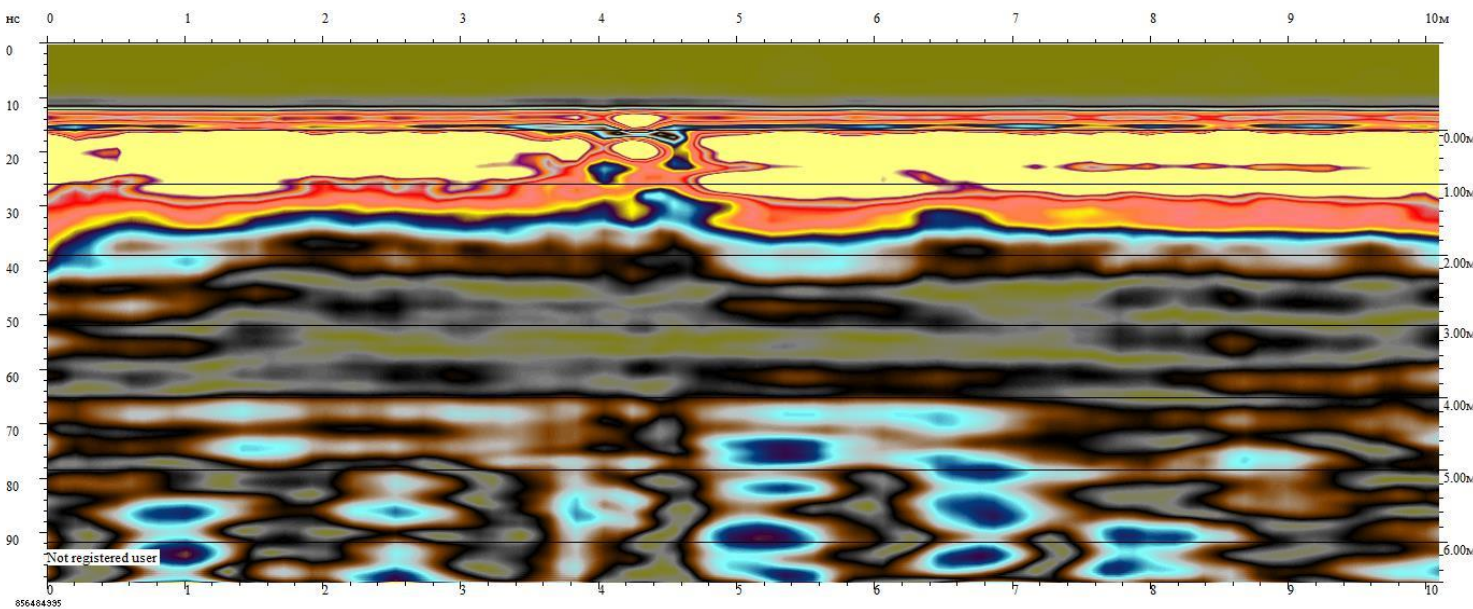
Профиль № 42 Общая структура грунта

Вывод: Инженерный грунт и балластное основание в диаметрально противоположных сторонах помещения крайне не равномерны по толщине и плотности (проф. №37 №34), что создает условия для возникновения напряжения грунтовых слоев на разных участках площади относительно друг друга.
