«GЕОМЕТR» - инженерно-геологическая компания

ТЕХНИЧЕСКИЙ ОТЧЕТ

**по результатам георадиолокационного
обследования**

*Место проведения исследования: РК, Атырауская область, г. Атырау,
проспект АБИЛКАЙЫР ХАНА, 2. 18 ноябрь 2024 г.*

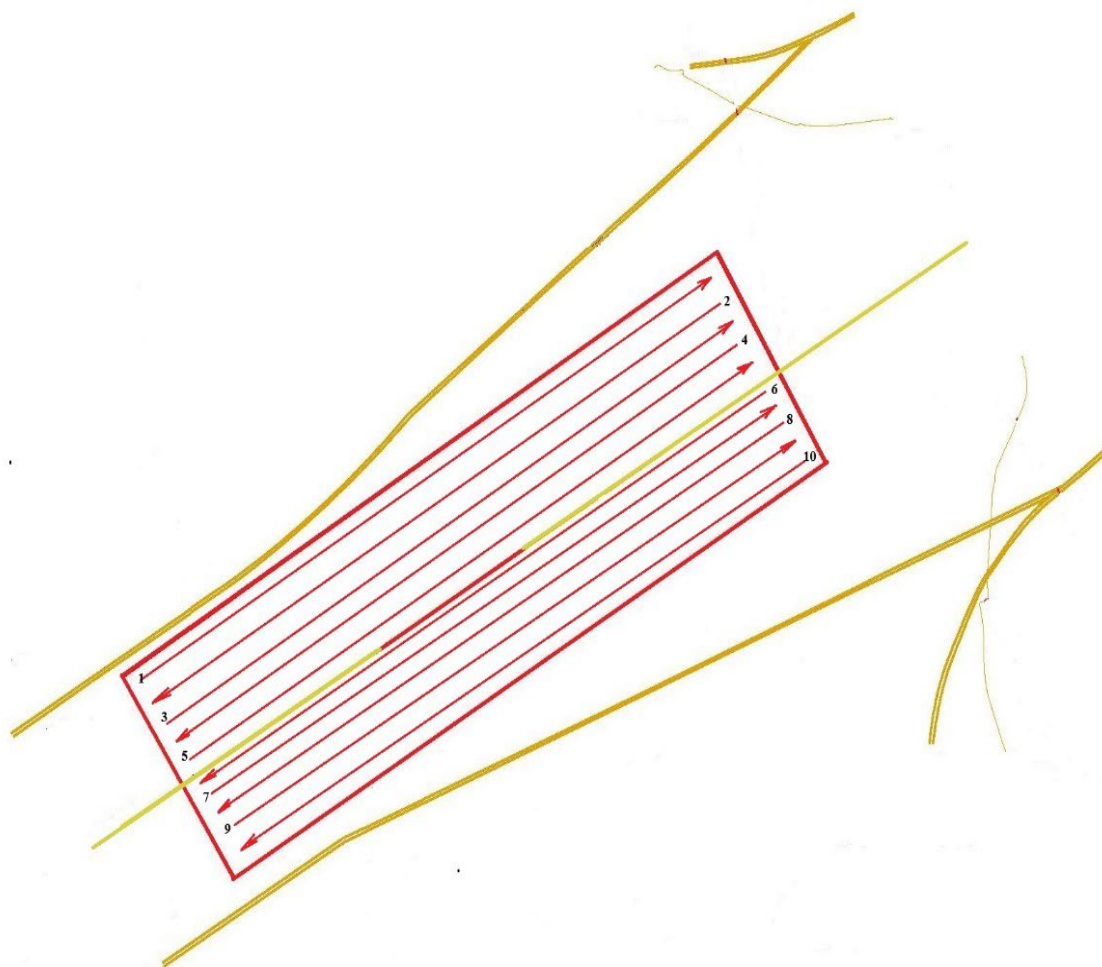
Было произведено радиолокационное обследование РД «Альфа». Профили в количестве 10 ед., пересекают старую ВПП в районе трех метров с каждого конца профиля, т.е. старая ВПП на снимках расположена по центру шириной 45 м. В местах сопряжения старой ВПП и новой РД «Альфа» наблюдаются неплотности и разуплотнения на глубине 50 см и глубже. Верхний слой старой ВПП толщиной 15 см имеет «шероховатую» структуру, что можно сказать и о ниже лежащем слое, что не скажешь о верхнем слое примыкающей РД «Альфа», у которой поверхностный слой 15-20 см более однородный и стабильный. «Шероховатая» структура верхнего слоя и нижнего слоя скорее вызвана разуплотнением и водонасыщением нижних слоев на глубине 50-60 см и глубже. Нижние слои примыкающей РД «Альфа» более стабильные и плотные без характерных признаков обводнения и разуплотнения.

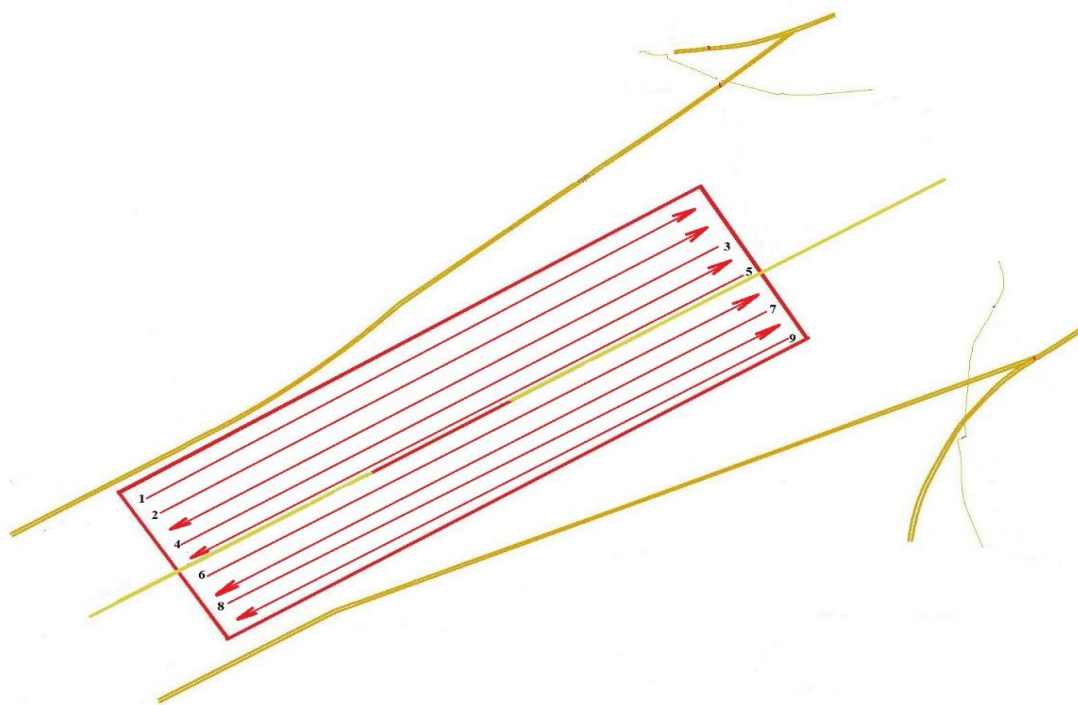
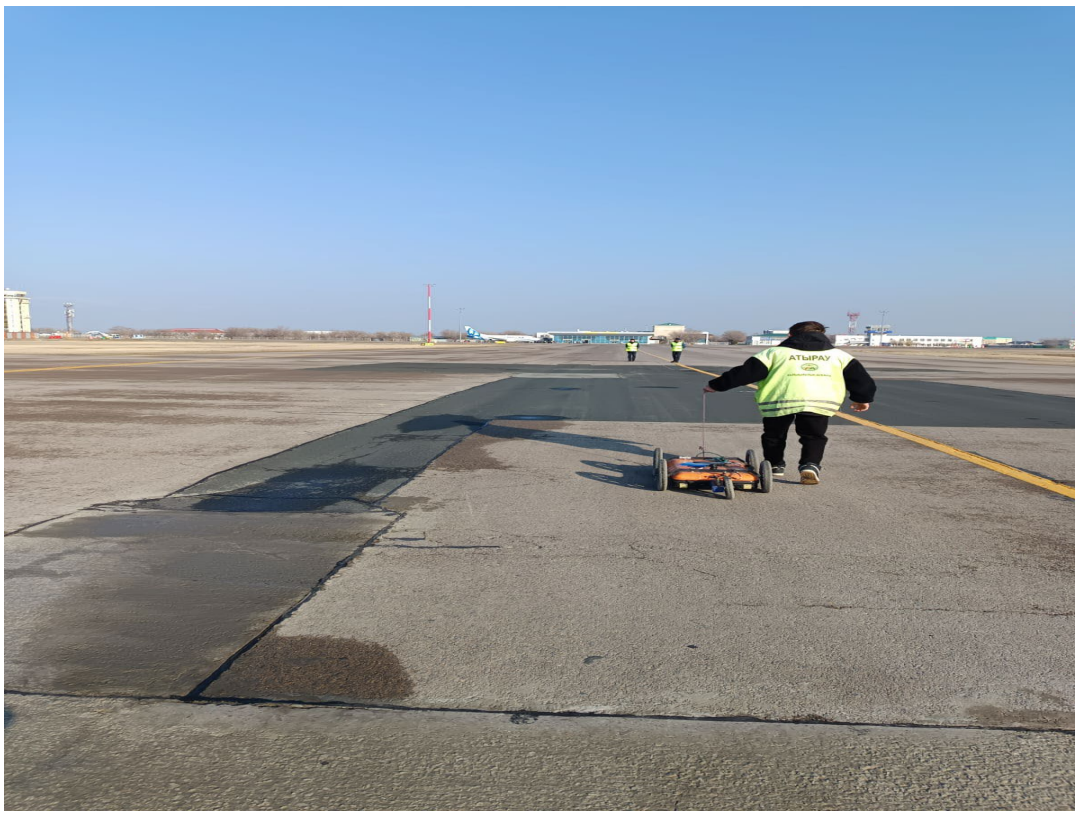
Было произведено радиолокационное обследование РД «Браво». Профили в количестве 9 ед., пересекают старую ВПП в районе 7 и 18 метров с каждого конца профиля, т.е. старая ВПП на снимках расположена по центру шириной 45 м. В местах сопряжения старой ВПП и новой РД «Браво» наблюдаются неплотности и разуплотнения на глубине 50 см и глубже. С 4 – 7 профиль (средняя часть полосы) наблюдается местами характерное разуплотнение начиная с 50-70 см и глубже. Верхний слой старой ВПП толщиной 15 см имеет «шероховатую» неравномерную структуру, что можно сказать и о ниже лежащем слое, что не скажешь о верхнем слое примыкающей РД «Браво», у которой поверхностный слой 15-20 см более однородный и стабильный. «Шероховатая» структура верхнего слоя и нижнего слоя скорее вызвана разуплотнением и водонасыщением нижних слоев на глубине 50-60 см и глубже. Нижние слои примыкающей РД «Браво» более стабильные и плотные без характерных признаков обводнения и разуплотнения.

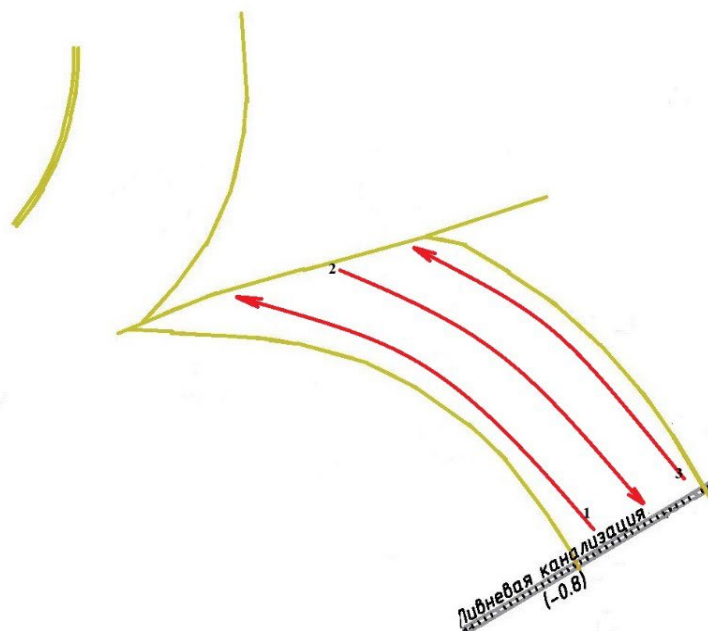
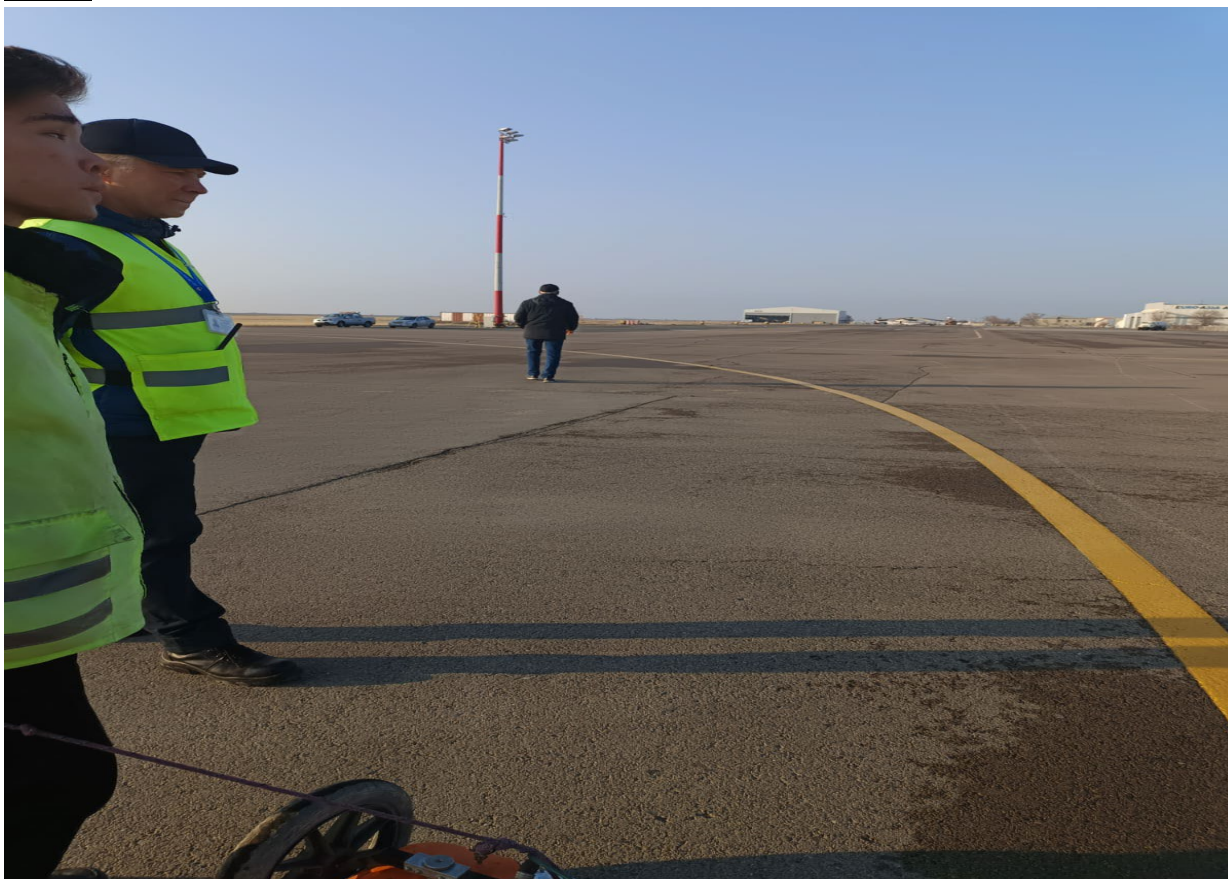
*Новая часть перрона, съезд с РД "Браво"
в районе первой стоянки*

Три профиля были сделаны в районе съезда РД «Браво» в районе первой стоянки. Ширина между профилями три метра. На первом профиле прослеживается верхний слой с 10-50 м и толщиной 15-20 см с небольшой плотностью и неустойчивостью, что влияет на рельеф поверхностного слоя покрытия, а также наблюдается умеренная увлажненность грунта. Более углубленные слои на глубине 80 см имеют более стабильную и устойчивую структуру без следов характерных увлажнения и разуплотнения. Второй и третий профиль отражает более стабильную и плотную структуру до 1,5 м без видимых и характерных следов обводнения и разуплотнения.

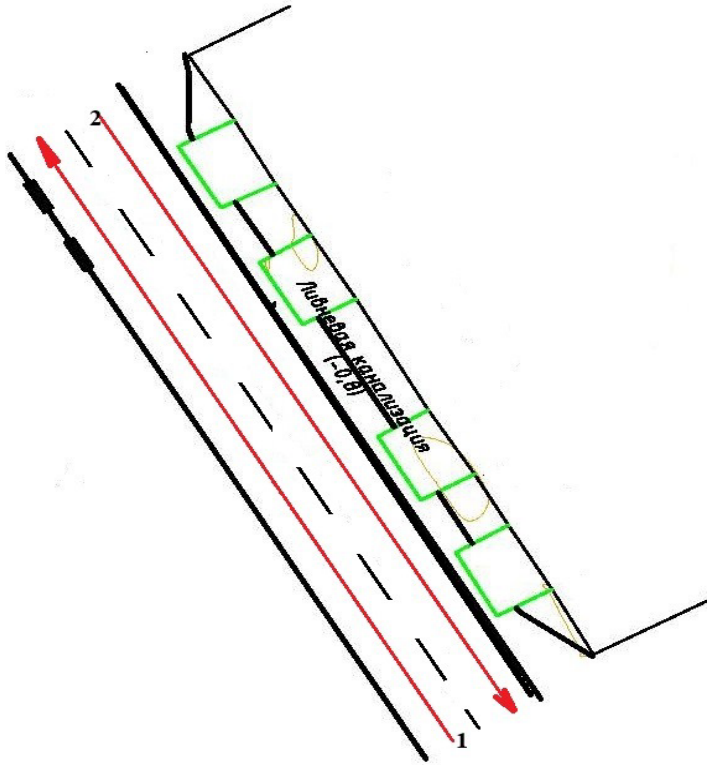
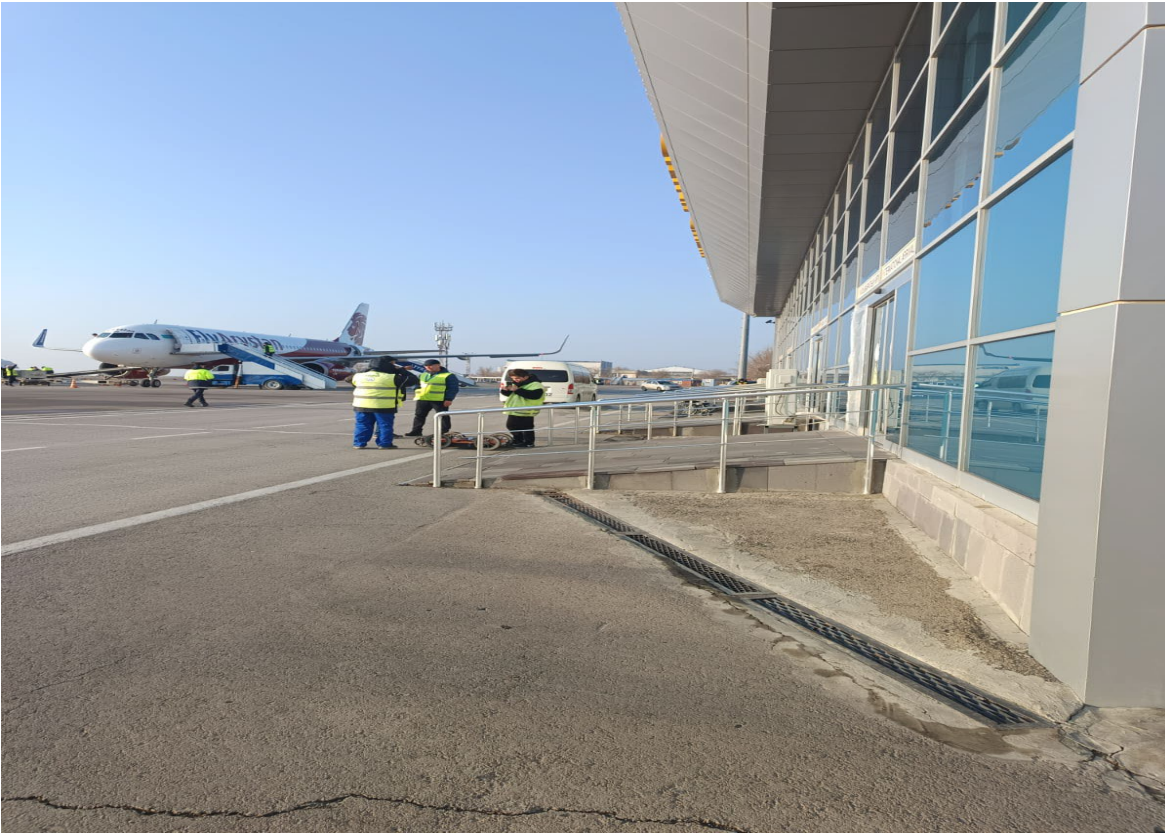
Перрон

Структура грунта за пределами углов терминала (отступ по пять метров от углов здания) имеет очень стабильную и однородную структуру на глубину до 1,5 м, что видно наглядно на снимке. С 5 – 38 м профилей структура грунта имеет разуплотненную структуру с небольшим увлажнением, что может влиять на рельеф поверхностного слоя.
